Awarie zabezpieczeń przeciwwodnych na przykładzie podziemnego garażu dwukondygnacyjnego

Failures security of waterproofing systems on the example of a two-storey underground garage

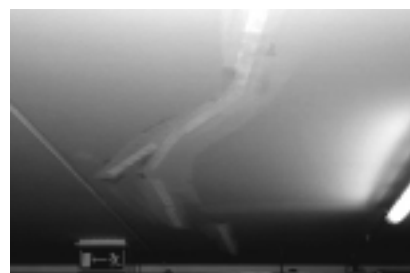
- szczeliny dylatacyjne pionowe i lokalnie poziome;
- wszelkie zarysowania w stropach, ciągle naprawy uszczelniające tych rys uniemożliwiły ich dobrą identyfikację (fotografia);
- otwory w stropie na przepuszczenie rur;
- nieliczne otwory w ścianach górnej kondygnacji garaży.

Rysy na sufitach zaklejone przylepcem, zaszpachlowane. Po pomalowaniu stają się niewidoczne, dopóki nie pojawi się nowa plama [Fot. B. Stawiski]

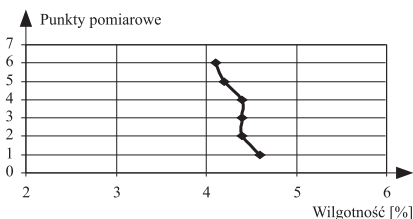
Rys. 1. Wilgotność betonu w ścianie niepodlegającej zawilgoceniu (obszar 20)

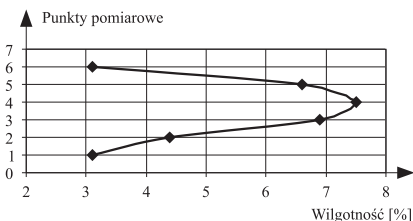
Rys. 3. Wilgotność betonu w stropie w przekroju przez przeciekającą rysę. Na rysie beton jest w stanie nasycenia (obszar 31)

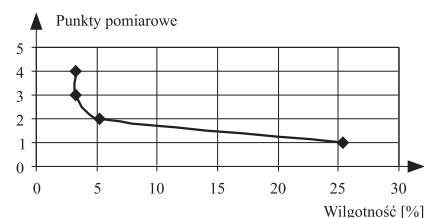
Rys. 5. Wilgotność ścianki z betonu komórkowego. Punkty pomiarowe w odstępach 10 cm. Beton komórkowy jest w stanie nasycenia wodą, wilgotność wagowa ok. 25%

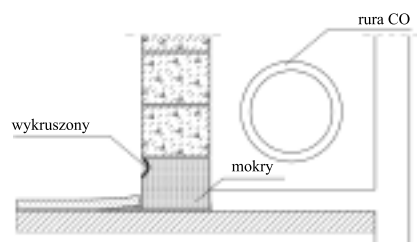
Ścianki z betonu komórkowego stanowiące obudowę rur CO, stojąc na stropie, namakają. Zarejestrowano stan nasycenia na wysokość pierwszego bloczka i solną destrukcję ścianki (rysunek 7).

Rys. 7. Woda pod posadzką zawilgaca ściankę osłonową rury CO wykonaną z betonu komórkowego

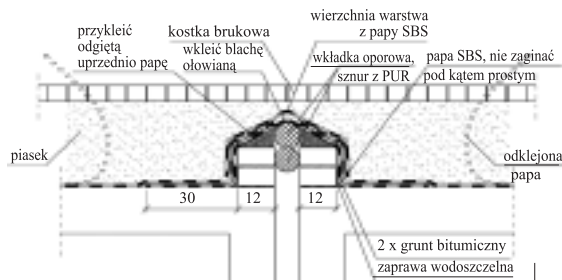
Przeprowadzone badania wykazały błędy w wykonaniu pokrycia papowego (brak ścisłego przylegania papy do podłoża). Brak skutecznego rozwiązania uniemożliwiającego spływanie wody do szczeliny dylatacyjnej. Skuteczne byłoby wykonanie dylatacji progowej z odbojami i wywinieciem papy na murki przy dylatacji (rysunek 8). Warstwa gruntu, którym przysypało strop, mogła ukryć progi dylatacyjne.

Rys. 8. Wykonanie progu na dylatacji skuteczniej zabezpieczy obiekt przed napływem wody między ścianami
