dr inż. Piotr Berkowski*
prof. dr hab. inż. Jerzy Hoła*

Nietypowy przypadek termomodernizacji wysokiego budynku użyteczności publicznej w trakcie użytkowania

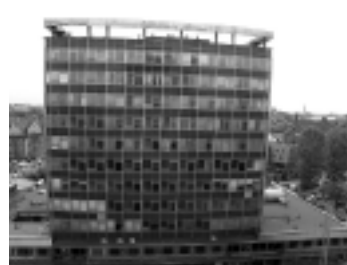
Fot. 1. Wysoka część budynku przed remontem

Głównym przedmiotem projektu i robót budowlanych była wymiana obudowy elewacji i warstw stropodachu obydwu części budynku. Zbyt mała izolacyjność cieplna rozszczelnionych zestawów szybowych, liczne nieszczelności ślusarki okiennej, spowodowane deformacjami profili aluminiowych, powodowały ogromne straty ciepła w zimie, silne nagrzewanie się wnętrza w lecie oraz zalewanie pomieszczeń podczas opadów deszczu połączonych z silnym wiatrem.

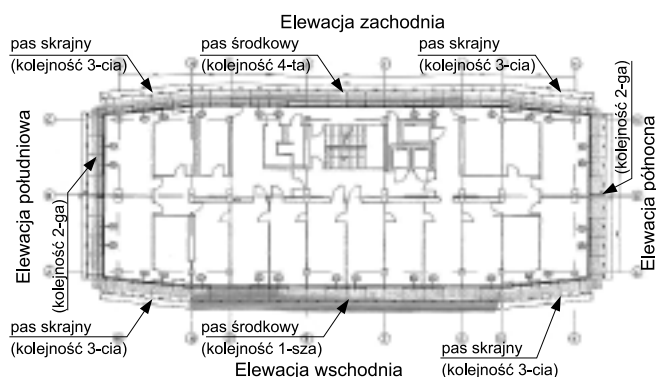
Rzut poziomy budynku z oznaczeniem kolejności robót budowlanych związanych z wymianą obudowy elewacji

Zaprojektowano następującą kolejność robót budowlanych (rysunek):

- wykonanie rusztowań na niskiej części budynku wraz z osłonami na remontowanych częściach elewacji;
- sukcesywny demontaż istniejącej obudowy elewacji części niskiej budynku;

- sukcesywny montaż nowej obudowy systemowej elewacji części niskiej budynku;
- wykonanie rusztowań na całej wysokości budynku wysokiego wraz z osłonami na remontowanych częściach elewacji;

- sukcesywny demontaż istniejącej obudowy elewacji części wysokiej budynku;
- sukcesywny montaż nowej obudowy systemowej części wysokiej budynku w następującej kolejności: środkowy pas elewacji zachodniej budynku wysokiego w pionie korytarzy; elewacje boczne budynku wysokiego (południowa i północna); skrajne pasy elewacji zachodniej i wschodniej budynku wysokiego; środkowy pas elewacji wschodniej budynku wysokiego;

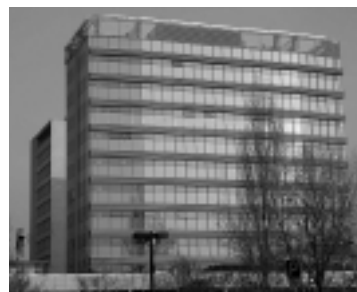
Przed przystąpieniem do prac termomodernizacyjnych oraz po ich wykonaniu przeprowadzono badania termograficzne budynku. Wykazały one istotną poprawę jego jakości energetycznej. Nieszczelności starej obudowy elewacji powodowały znaczne straty ciepła, na co wskazywała wartość temperatury na powierzchni elewacji wynosząca lokalnie w części nieprzeziernych kilka stopni powyżej zera, podczas gdy po remoncie temperatura ta jest w analogicznych miejscach ujemna i wynosi około $-10 \text{ }^\circ\text{C}$. Należy podkreślić, że po termomodernizacji (fotografia 3) rzeczywiste koszty energii cieplnej zużywanej na ogrzewanie budynku zmniejszyły się ok. 60% w stosunku do stanu przed remontem.

Fot. 3. Budynek po wykonaniu termomodernizacji
