Remont komina żelbetowego wysokości 160 m w wyniku uszkodzeń powierzchni zewnętrznej

Repair of a RC chimney with a height of 160 m due to the damage to the outer surface

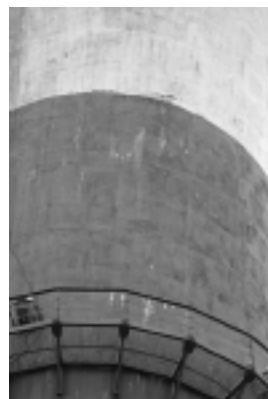
- lokalne przesączenia i krystalizacja związków węgla wapnia, obserwowane głównie w środkowej i górnej części żelbetowego płaszcza kominowego (fotografia 1), których zakres jest mniejszy od przesączeń „rdzawych” spowodowanych korozją betonu;

Fot. 1. Wycieki zasady wapniowej

Białe i rdzawe wycieki spowodowane były krystalizacją roztworów węglanów wapnia i korozją elementów stalowych (w dużej części elementów zewnętrznych, np. konstrukcji wsporczych galerii i opraw oświetleniowych). Na uszkodzenia powierzchni zewnętrznej miała też wpływ zła decyzja dotycząca kolejności prac remontowych powierzchni zewnętrznej i wewnętrznej płaszcza kominia. Jako pierwsza powinna być wyremontowana strona wewnętrzna, a dopiero później zewnętrzna. Taka kolejność w istotny sposób zmniejszyłaby migrację kwaśnego kondensatu od strony wewnętrznej kominia. Więcej na temat prac remontowych przy uszkodzonej konstrukcji i izolacjach można znaleźć w pracy [4].

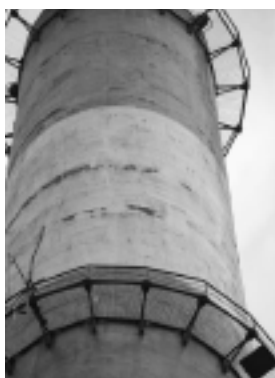
Fot. 2. Widok uszkodzeń na górnej części kominia

■ równoleżnikowe odspojenia warstw betonu, łącznie z powłoką ochronną (fotografia 2).

- odspojenia spowodowane obniżoną wytrzymałością betonu, dyfuzją agresywnych gazów i obniżoną mrozoodpornością;
- nieodpowiednia kompatybilność betonu rodzimego kominia i zastosowanych zapraw naprawczych.

Prace przygotowawcze. Przed przystąpieniem do zasadniczych prac naprawczych i zabezpieczających zalecono dokonanie odkuć zarysowanych, obluźnionych i zanieczyszczonych chemicznie partii betonu oraz otulin prętów, pod którymi stwierdzono korozję zbrojenia. Następnie oczyszczono zewnętrzną powierzchnię betonu kominia oraz odsłonięte zbrojenie z rdzy (do stopnia Sa 2½ wg [5]) metodą strumieniowo-ścierną. Po takim przygotowaniu zinwentaryzowano szczegółowo zarysowania i inne uszkodzenia występujące na płaszczu remontowanego kominia.

W pierwszej kolejności uszczelniono powierzchnię kominia w miejscach występowania rys i po uprzednim oczyszczeniu zabezpieczono zbrojenie antykorozyjnie. Następnie uzupełniono ubytki betonu i otulin zbrojenia metodą obróbki ręcznej, a w przypadku większych powierzchni metodą natrysku, zlikwidowano nierówności przez oczyszczenie podłoża metodą strumieniowo-ścierną, zwilżono podłoże wodą, naniesiono szpachlę wyrównawczą, a w ostatnim etapie powłoki ochronne. Widok kominia po remoncie przedstawia fotografia 3.
