Analiza stanu technicznego komina przemysłowego o znacznym stopniu degradacji

The analysis of the technical conditions of degraded industrial chimney

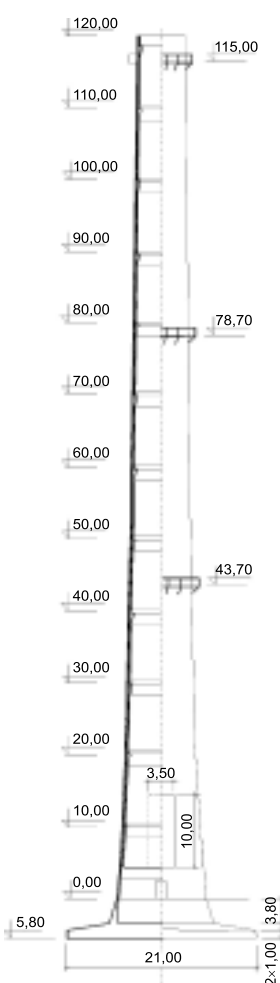
Konstrukcja komina

Komin żelbetowy zaprojektowano w 1965 r. Podstawowe dane techniczne komina: wysokość 120 m; poziom posadowienia: -5,80 m. Trzon komina jest konstrukcją żelbetową zbrojoną jednostronnie po stronie zewnętrznej płaszczą i jest zbieżny na całej wysokości (rysunek).

Średnica trzonu komina na poziomie terenu wynosi 10,28 m, a na poziomie +120 m – 6,28 m. Grubość ściany trzonu komina do wysokości +20 m równa się 30 cm, następnie zmniejsza się i od poziomu +60 m wynosi 15 cm.

Fundament komina stanowi żelbetowa kołowa płyta fundamentowa o przekroju trapezowym, grubości 2,0 m w środku i średnicy 21 m. Podłoże gruntowe jest wielowarstwowe: gliny pylaste twardoplastyczne; gliny piaszczyste i piaski o różnej granulacji. Do budowy części nadziemnej komina zastosowano beton $R_w = 200$ at., a części podziemnej $R_w = 170$ at. oraz stal zbrojeniową $Q_r = 2500$ at. i $Q_r = 4000$ at.

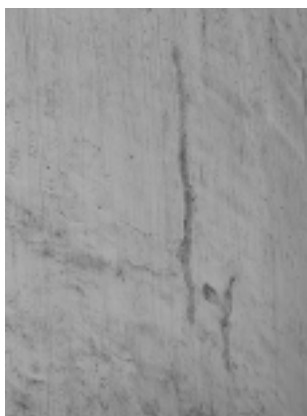
Ogłędziny zewnętrzne komina wykazały, że na powierzchni trzonu występują znaczne obszary powierzchniowej degradacji betonu. Stwierdzono występowanie wielu spękań i ubytków betonu, wskazujących na brak bieżącej konserwacji. Niemal cała powierzchnia trzonu komina powyżej galerii pośredniej jest całkowicie zdegradowana. Na dużych obszarach trzonu komina występowały odsponienia otuliny zbrojenia, rozwarstwienia wewnętrznej struktury trzonu, głęboka degradacja zewnętrznej warstwy betonu oraz jego ubytki (fotografia 1), co powodowało zagrożenie korozyjne oraz zmniejszenie faktycznego przekroju betonowego, który odpowiadał za rzeczywistą nośność konstrukcji.

Fot. 1. Przykładowe uszkodzenia
