Stan awaryjny komina „mokrego” H = 150 m

Accidental condition of „wet” chimney H = 150

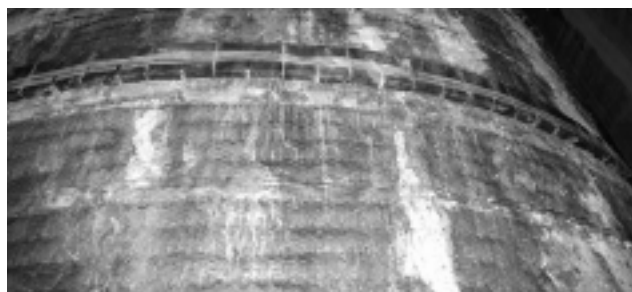
Już po kilku miesiącach normalnej, ciągłej eksploatacji stwierdzono intensywne przesączenie się kondensatu przez ceramiczną ścianę przewodu spalin [1]. Całkowitemu zawilgoceniu uległa izolacja termiczna z wełny mineralnej (fotografia 1). Kondensat ściekał w dół po zewnętrznej powierzchni przewodu spalin. W ramach doraźnego zabezpieczenia wykonano w dolnych partiach poszczególnych segmentów przewodu spalin specjalne rynny i rury spustowe do wyłapywania spływającego kondensatu. Działanie to okazało się niewystarczające. Agresywny kondensat powodował postępującą degradację korozyjną stalowego osprzętu komina, instalacji elektrycznej, dźwigu wewnętrznego oraz wszystkich elementów konstrukcyjnych i wyposażenia w sąsiedztwie przewodu spalin. W zimie 2009 r., w czasie długotrwałego utrzymywania się ujemnej temperatury, wystąpiło duże nagromadzenie się „kwaśnego” lodu w dolnej części komina, uniemożliwiające funkcjonowanie dźwigu i innych urządzeń. W późniejszym okresie ilość kondensatu przesączonego się przez ścianę przewodu spalin była tak duża, że wypływał na zewnątrz komina (fotografia 2).

Fot. 1. Intensywne przesączenia kondensatu na zewnętrznej powierzchni przewodu spalin [1]

wnętrzną powierzchnię ceramicznego przewodu spalin. Wykładzinę tę tworzą bloczki ze szkła boro-krzemianowego Pennguard oraz klej Pennguard Membrane zachowujący trwałą elastyczność. W pierwszej kolejności usunięto zawilgoconą wełnę mineralną oraz wymieniono taśmy dylatacyjne z zastosowaniem docisków ze stali kwasoodpornej. Na umytą ciśnieniowo, wysuszoną i wypia-skowaną wewnętrzną powierzchnię przewodu spalin przyklejono wykładzinę Pennguard grubości 51 mm. W ramach robót remontowych wykonano także wiele innych prac, w trakcie których usunięto skutki wcześniejszego agresywnego oddziaływania kondensatu spalin na wszystkie elementy kominia. Remont wnętrza kominia wymagający wyłączenia bloku energetycznego trwał 45 dni.

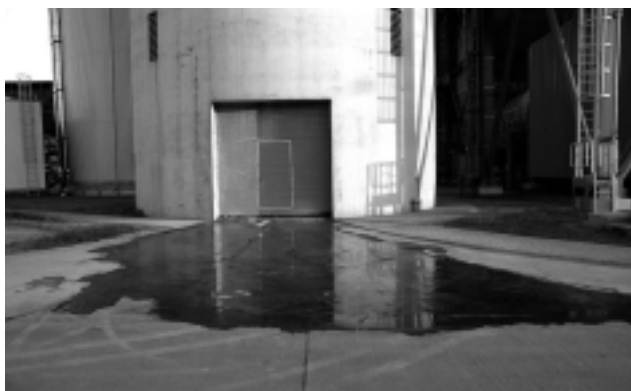
Fot. 2. Kondensat spalin wypływający na zewnątrz kominia [1]
