Analiza uszkodzeń dwóch stalowych wież antenowych oraz propozycja ich naprawy

Analysis of damage of two steel antenna towers with repair proposal

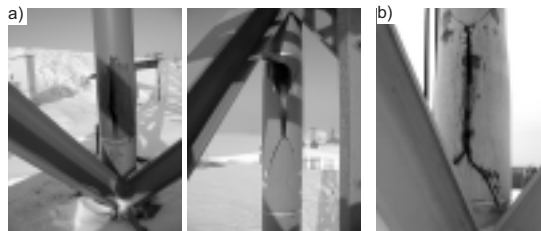
Zgodnie z relacjami użytkowników wież, w grudniu 2012 r. najpierw stwierdzono uszkodzenia wieży niższej (20,0 m), a po zarządzeniu przeglądu, podobne uszkodzenia w drugiej wieży (30,0 m). Były to pęknięcia (rozerwania) rur krawężników w różnych miejscach (fotografia 1). W większości przypadków pęknięcia wykazywały kierunek zbliżony do pionowego, lecz wielkość i zakres były bardzo różne (aż do 800 mm długości). Wewnątrz uszkodzonych rur znajdował się lód. Skontrolowano więc inne krawężniki, pod kątem możliwości wypięnienia wodą. W przypadku wyższej wieży zalegała woda w jednym z krawężnikach, a w przypadku niższej wieży w siedmiu. W związku z tym u dołu

Fot. 1. Pęknięte rury w wieży wysokości: a) 30,0 m; b) 20,0 m

Zazwyczaj przyczyną awarii lub katastrofy jest nałożenie się kilku czynników. W analizowanym przypadku bezpośrednią przyczyną rozsądzenia rur krawężników była niewątpliwie zamarzająca w nich woda, ale niezmiernie ważną jest odpowiedź na pytanie, jak się tam ona dostała. Analizując wykonane spoiny, należy stwierdzić, że ich grubość znacznie przekraczała dopuszczalne wymiary. Tak grube spoiny (> 10 mm) i to prawdopodobnie nakładane wielowarstwowo, powodowały nie tylko przegrzanie łączonych elementów, ale również ich mikrospeknięcia. Dodatkowym czynnikiem mogła być skłonność do kruchego pęknięcia zastosowanej stali. Zjawisku temu sprzyjała dość niska temperatura otoczenia w trakcie eksploatacji wież (-20 °C), karby konstrukcyjne (bardzo sztywne węzły spawane) oraz wysoki stan naprężeń własnych charakterystyczny dla rur [6]. Jak wynika z relacji pracowników firmy Ruukki (dostawcy wyrobów), z powodu niezwykle wysokiego poziomu naprężeń własnych, rozcinanie rur wymaga bardzo dużej ostrożności i odpowiedniej technologii. Dobór odpowiedniego gatunku stali na tego typu konstrukcje (rurowe „na zewnątrz”) jest więc niezwykle istotny. W związku z tym, że projektant przyjął stal konstrukcyjną w gatunku St3S (R35), to wykonawca powinien użyć co najmniej stali S235J2, a jak wykazały badania i specyfikacje materiałowe, zastosowano stal S235JR.

Zaproponowano wymianę uszkodzonych części krawężników wieży. W tym celu zalecono wycięcie uszkodzonej części rury i wspawanie w to miejsce nowej. Wymieniony segment krawężnika należa-

W celu niedopuszczenia do powtórzenia się uszkodzeń zalecono, w przeciwieństwie do propozycji projektanta, rozszczelnienie rur przez wykonanie otworów $\varnothing 12$ mm u góry i maksymalnie u dołu (tuż nad blachą kołnierkową) każdego segmentu. Takie rozszczelnienie rur spowoduje mniejszy ubytek korozyjny niż jednorazowe coroczne opróżnianie „szczelnie zamkniętych” rur (otwory gwintowane i zaślepione śrubą). Zalecono też monitorowanie postępu korozji przez okresowe nieniszczące pomiary grubości.

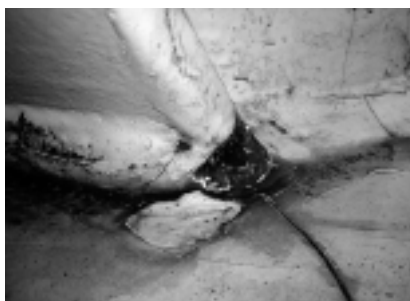
Jak wynikało z przeglądu przeprowadzonego podczas wizji lokalnych, stan techniczny pozostałych fragmentów wież był stosunkowo dobry. Trudno jednoznacznie określić jakość spoin pokrytych grubą powłoką malarską. Spoiny były dość grube (>10 mm), lecz równe, nie stwierdzono również kraterów i pęknięć. Jednak podczas pobierania próbek z uszkodzonych krawężników wyższej wieży, w celu zbadania jakości stali, zaobserwowano odpadnięcie farby z części skorodowanej spoiny i wypływającą wodę z okolic styku kołnierzego nad dolnym segmentem. Zauważono nieszczelność (otwór-krater) w spoinie między rurą górnego krawężnika a blachą kołnierkową, co pokazano na fotografii 2.

Fot. 2. Nieszczelność (otwór-krater) w spoinie między rurą górnego krawężnika a blachą kołnierkową; widoczne ognisko silnej korozji (pod farbą) i znaczne pęknięcia farby

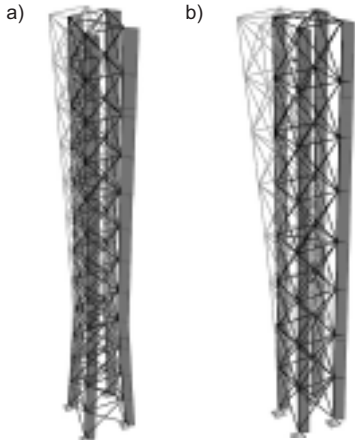
więc własne obliczenia (zgodnie z normami [3 – 5]), które wykazały niski poziom wykorzystania nośności elementów wież, co w zaistniałej sytuacji okazało się bardzo korzystne (rysunek 1). Należało stwierdzić, czy osłabione uszkodzeniami elementy nie zagrażają bezpieczeństwu wież oraz czy istnieje możliwość chwilowego usunięcia uszkodzonego elementu, podczas jego wymiany na nowy. Przeprowadzono dodatkowe obliczenia, uwzględniając usunięcie niektórych uszkodzonych elementów, szczególnie w dolnych segmentach. Wynik dla wyższej wieży był korzystny, co oznaczało,

Rys. 1. Schematy obliczeniowe wieży wysokości: a) 30,0 m; b) wysokości 20,0 m

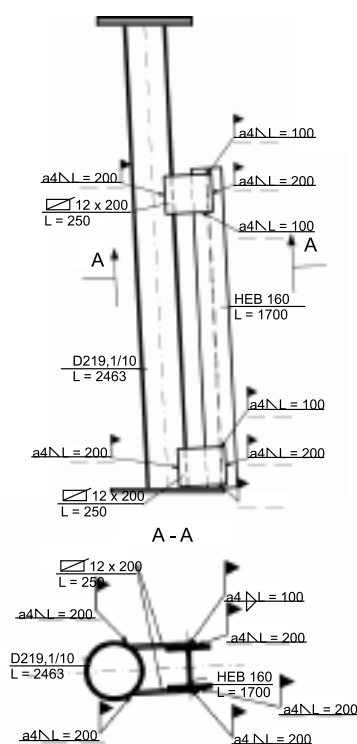
Rys. 3. Zaprojektowane wzmocnienie na czas naprawy w formie „bypassu”

ło przyspawać do istniejącej konstrukcji spoiną czołową grubości równej grubości ścianek. Zalecono, aby przed przystąpieniem do wycinania uszkodzonego fragmentu przyspawać dodatkowy „bypass” (rysunek 3). Po wstawieniu nowej części rury i jej przyspawaniu „bypass” należało usunąć.
