# Wybrane przypadki błędów wykonawczych i eksploatacyjnych w konstrukcji stanowisk transformatorów

*Selected cases of construction and operational failures of support structures for transformers*

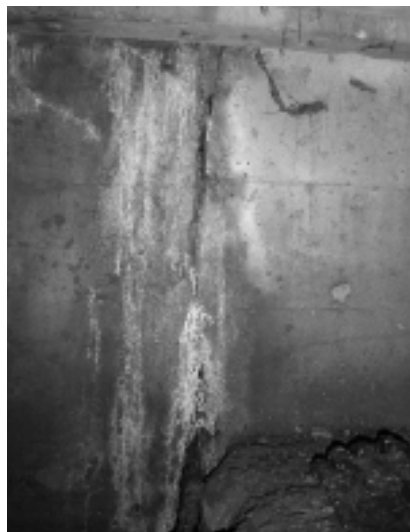
Brak odpowiedniej szczelności misy, największa wada budowlana stanowisk transformatorów, w większości przypadków wynika z błędów wykonawczych i spotęgowana jest niewłaściwą eksploatacją oraz brakiem remontów. Przyczynami nieszczelności są wady konstrukcji dna lub ścian oraz niewłaściwa konstrukcja styku dna misy z fundamentem i przejścia ławy dojazdowej przez ściany. W przypadku dna często występuje nieciągłość betonu spowodowana rysami skurczowymi, powiększonymi wskutek wieloletniej korozji w agresywnym środowisku. Napotkaliśmy kuriozalny przypadek wykonania dna z płytek chodnikowych, co nie zapewniało jakiegokolwiek szczelności. Nawet gdy konstrukcja i stan płyty dennej są prawidłowe, to często jest ona pozbawiona izolacji powierzchniowej lub warstwa izolacji jest uszkodzona. Ściany misy najczęściej wykazują dwa typy nieciągłości, a mianowicie niewłaściwe ułożenie i zagęszczenie betonu oraz rysy (fotografia). Pierwsza z tych wad ma charakter wykonawczy, druga natomiast wynika z warunków eksploatacji, ale pierwotną przyczyną są często błędy projektowe i wykonawcze dotyczące zbrojenia. Podobnie jak w przypadku dna, również ściany często pozbawione są powłoki izolacyjnej lub jest ona w złym stanie.

Przykład zarysowania ściany misy
