prof. dr hab. inż. Czesław Miedziałowski*
dr inż. Romuald Szelaąg*

Aspekty eksploatacyjne zbiorników żelbetowych w elektrociepłowni

Operational aspects of reinforced concrete tanks in a thermal-electric power plant

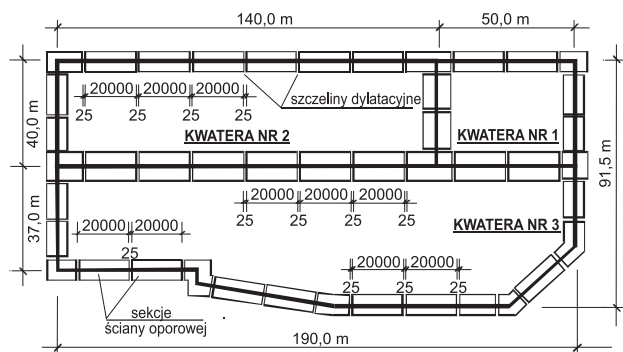
Rys. 1. Kwatera zbiornika odpadów paleniskowych ukształtowane jako żelbetowe ściany oporowe

Odpady w postaci cieczy tworzącej pulę składowane są w trzech kwaterach kształtujących zbiornik, którego ściany wykonano w formie żelbetowych ścian oporowych. Realizację obiektu podzielono na segmenty długości 20,0 m (rysunek 1), wykonując w pierwszym etapie fundamenty, a następnie ściany. Obiekt nie jest ocieplony, dlatego też kiedy jest napełniony, temperatura powierzchni wewnętrznej ścian do poziomu

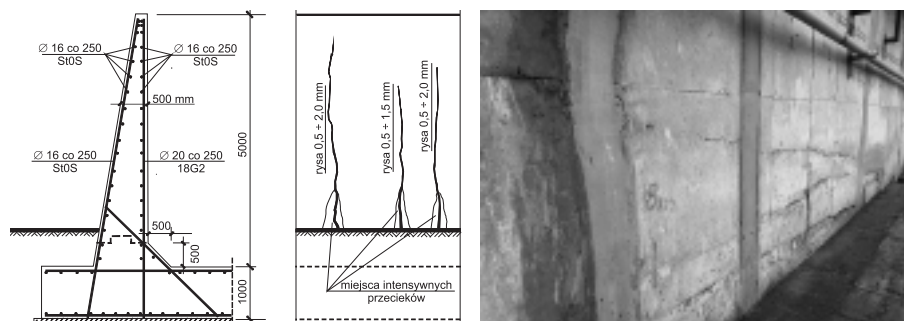
Rys. 3. Ściany oporowe zbiornika składowiska; stan zarysowań i przecieków [Fot. R. Szelaq]

Podczas eksploatacji obiektu powstały pionowe rysy i spękania w ścianach oporowych. Towarzystwo im sączenie i przecieki wody technologicznej, których intensywność była największa w dolnych partiach ścian zewnętrznych, gdzie występowało największe ciśnienie cieczy (rysunek 3). Ustalono, iż szerokość rys i spękań wynosiła $0,5 \div 2,0$ mm, nie speł-

niając tym samym wymagań normowych [6]. Dopuszczalna szerokość dowolnej rysy, na wysokości 1,05 m i przy grubości ściany $h = 0,85$ m oraz poziomie maksymalnego napełnienia, któremu odpowiada $h_D = 3,45$ m, ograniczona jest do wartości $w_{k1} = 0,2$ mm, co wynika z iloczynu $h_D/h = 3,45$ m/ $0,85$ m = 4,05.

Ze względu na stwierdzony stan zarysowań oceniono, iż wystąpienie wad spowodowane zostało oddziaływaniami pośrednimi, gdyż rozmieszczanie prętów poziomych w przekrojach nie wynika z warunków stanów granicznych. Brak stosownych przepisów normatywnych dotyczących stwierdzonych uszkodzeń wymógł przeprowadzenie analiz spełnienia wymagań normy [5], w warunkach świadomych ograniczeń wynikających z braku korelacji pomiędzy charakterystyczną granicą plastyczności zastosowanych prętów a wartościami definiowanymi przepisami normy. Projektowaną klasę wytrzymałości betonu odniesiono do wyników badań sklerometrycznych [1], kwalifikując do betonu C16/20. Wymagany minimalny przekrój zbrojenia wynikający ze skurczu końcowego ustalono, uwzględniając wartości $f_{yk} = 220$ MPa oraz $f_{ct,eff} = 1,9$ MPa, i otrzymano dla przekroju ściany o średniej grubości $h_{gr} = 500$ mm, wartość $A_{s,min} = 43,2$ cm²/m, która odpowiada rozstawowi prętów $\phi 16$ mm przy obu krawędziach ściany w odległości nie większej niż $s = 9,31$ cm. Zastosowane zbrojenie okazało się niewystarczające z uwagi na ograniczenie swobody odkształceń skurczowych i termicznych. W analizach przeprowadzono również symulację oddziaływań skurczowych w pierwszych stadiach po zaformowaniu elementów, gdy przyczyną zarysowań jest odpływ ciepła hydratacji [2]. Uwzględniono rzeczywistą grubość otuliny $c_{nom} = 50$ mm, otrzymując maksymalny rozstaw rys $s_{r,max} = 2141$ mm oraz maksymalną szerokość rys $w_k = 2,402$ mm, które poprawnie wyjaśniają przyczynę nieszczelności segmentów ścian oporowych długości 20,0 m. Obecnie przepisy normowe [5] wymagają, aby odległość pomiędzy dylatacjami, w warunkach analogicznie realizowanych konstrukcji, wynosiła nie więcej niż 8,0 m.

Przedstawione analizy wskazują na przyczyny, które mogą powodować proces zarysowań i nieszczelności w użytkowanych zbiornikach. Spełnienie wymagań podstawowych dotyczących nośności elementów umożliwi przeprowadzenie prac uszczelniających, wykorzystując kompozyty z żywic [3]. Uszczelnienie zarysowań zbiornika odpadów paleniskowych wykonano na powierzchniach zewnętrznych, natomiast rysy osadnika żużla iniektoвано również ciśnieniowo.

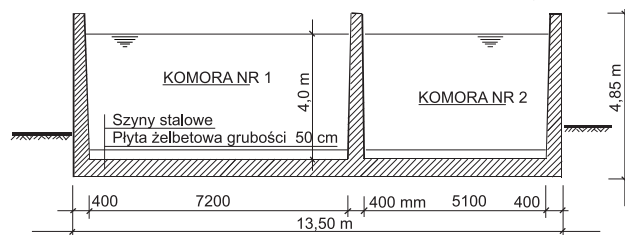
Rys. 4. Przekrój podłużny osadnika żużla

Osadnik żużla to zbiornik dwukomorowy o wymiarach 9,0 × 13,0 m wykonany jako monolityczna konstrukcja żelbetowa (rysunek 4), z betonu klasy wytrzymałości C12/15, zbrojona prętami ze stali A-III, 34GS. Zaprojektowano ściany jako podwójnie zbrojone od strony wewnętrznej pionowymi prętami średnicy $\phi 16$ mm, usytuowanymi w rozstawach co 100 mm, a od strony zewnętrznej prętami o średnicy 12 mm, w rozstawach co 200 mm. Zbrojenie poziome stanowią pręty ze stali 34GS o średnicy 10 mm, usytuowane w rozstawie co 200 mm.

Ustalono, iż w początkowych latach eksploatacji powstały w ścianach komór przecieki, a proces niszczenia powodowały także wody opadowe, zmienna temperatura, zamrażanie

i odmrażanie wody w porach betonu i agresja chemiczna składników zawartych w zawieszynie wodnej żużla. Pierwotną przyczyną niszczenia obiektu były wady dokumentacji projektowej, w której przewidziano wykonanie wszystkich elementów konstrukcyjnych z betonu niskiej klasy bez wymagań dotyczących wodoprzepuszczalności i nasiąkliwości betonu. Skutkowało to m.in. rozkładem wodorotlenku wapnia, który powodował

wał lokalne odspojenia i utratę przyczepności betonu do zbrojenia. Dodatkowo stan obiektu pogarszał fakt użycia mieszanki betonowej, której jednorodność była niedostateczna.

Ze względu na konieczność zabezpieczenia powierzchni elementów i zbrojenia przed korozją pobrano próbki betonu i wykonano badania stopnia pH. W miejscach spękań i przecieków wartość pH kształtowała się na poziomie 9,36 ÷ 9,46, co świadczy o postępujących procesach karbonatacji, natomiast w pozostałych przestrzeniach wynosiła 11,04 ÷ 12,19 pH, które oceniono jako poprawne. Wykonane obliczenia sprawdzające stan graniczny nośności ścian i płyty dennej potwierdziły poprawne rozmieszczenie zbrojenia w przekrojach elementów.
