Prefabrykowana hala przemysłowa po 40 latach eksploatacji

Precast industrial hall after 40 years of exploitation

Streszczenie. W artykule opisano stan techniczny prefabrykowanej hali wielonawowej po 40 latach eksploatacji. Przeprowadzono szczegółowe oględziny, badania nieniszczące i niszczące materiałów oraz pomiary geodezyjne. Podano wnioski odnośnie do dalszej eksploatacji obiektu.

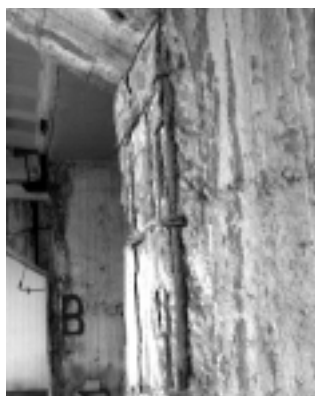
Większość uszkodzeń elementów nośnych hali wynika z braku prac konserwacyjnych podczas wieloletniej eksploatacji. Brak systematycznej konserwacji elementów skutkuje głównie destrukcją otulin betonowych (fotografia 2), korozją zbrojenia i innych elementów stalowych. Innym źródłem uszkodzeń są błędy popełnione na etapie wykonawstwa (np. zbyt mała grubość otuliny, zła jakość betonu). Stwierdzono ponadto uszkodzenia wynikające z niefachowego prowadzenia prac modernizacyjnych. Są to m.in. podcięcia w słupach (fotografia 3) oraz przebicia przez płyty dachowe (fotografia 4) i rygle podłużne. W przypadku badanego obiektu inne typowe wady to imperfekcje konstrukcji (nieosiowo za-

Fot. 2. Odspojona otulina i skorodowane zbrojenie słupa

Badania konstrukcji hali przeprowadzone po 40 latach eksploatacji wykazały, że obiekt wymaga remontu i modernizacji. Jest to następstwem popełnionych zaniedbań wykonawczych i braku bieżących prac konserwacyjnych. W wielu elementach należy odtworzyć skorodowane zbrojenie i otuliny. Zalecono także rektyfikację torów podsuwnicowych, którą należy wykonać wraz z renowacją elementów konstrukcji wsporczych (styków belek, podlewek, mocowań belek ze słupami) oraz wzmocnieniem słupów. Pomimo nadzwyczaj niekorzystnych warunków pracy konstrukcji hali (tereny szkód górniczych, cykliczne lub dynamiczne oddziaływania suwnic i młynów oraz agresywne oddziaływanie środowiska wewnątrz hali) i złego wykonania oraz montażu większości elementów, stan techniczny obiektu oceniono jako dostateczny.

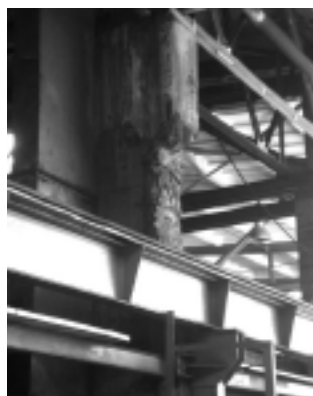
Fot. 3. Ingerencja (podcięcie) w konstrukcję słupa

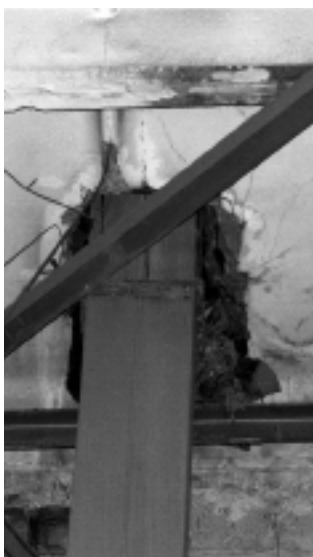
Fot. 4. Niezgodne z zasadami technicznymi przebicie przez płytę
