inż. Dorota Urbańska\*  
inż. Krzysztof Marcinczak\*  
dr inż. Tomasz Trapko\*

# Uszkodzenia żelbetowej konstrukcji estakady ruchu pieszego

*Damage of reinforced concrete esplanade for pedestrian traffic*

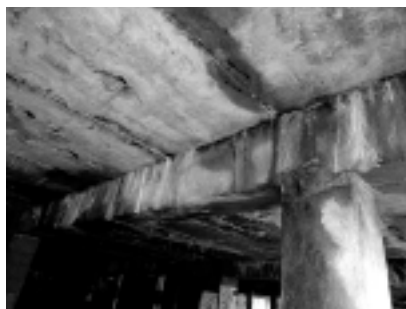
plaatowany. Główną wadą estakady jest brak szczelności posadzki oraz źle rozwiązane odwodnienie, co powoduje, że podczas deszczu woda przenika przez warstwy posadzkowe do elementów konstrukcyjnych, powodując ich degradację (fotografie 1 + 5). Zacieki znajdują się prawie na każdej płycie i wszystkich podciągach. Woda dostaje się do kanałów w płytach i rozsadza je w czasie mrozu. Należy podkreślić, że przeciekająca przez nieuszczelnioną izolację woda znacznie przyspieszyła korozję zbrojenia prefabrykatów, marek stalowych i spoin między markami. Grubość otuliny w prefabrykatkach jest zbyt mała, a klasa betonu za niska, ze względu na obecne wymagania dotyczące trwałości. Nie chroni odpowiednio konstrukcji przed środowiskiem zewnętrznym (klasy środowiska XC4 i XF2). Dodatkowo doszło do skażenia elementów chlorkami pochodzącymi z soli odładowanych (środowisko XD3), w wyniku czego wystąpiły białe wykwity oraz korozja wżerowa prętów (fotografia 2). W miejscach złączy płyt moż-

Fot. 1. Ogólny widok stropu nad parkingiem

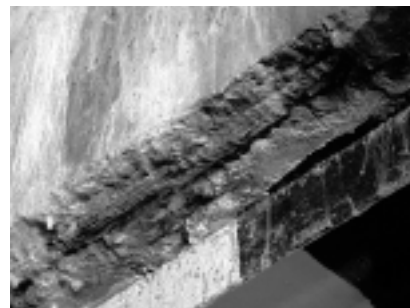
Fot. 2. Korozja prętów zbrojeniowych

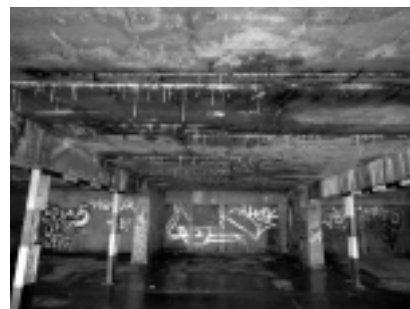
na zaobserwować białe nacieki związków wapnia wypłukiwanych przez przesączającą się wodę (fotografia 3). Otulina jest w wielu miejscach popękana i odspojona, pręty skorodowane. Z powodu dużej wilgotności na belkach w niektórych miejscach znajdują się naloty związków organicznych (fotografie 1, 2, 4). Pręty niektórych podciągów mają tak zaawansowaną korozję, że miejscowo ich pole przekroju zostało zmniejszone prawie o połowę (fotografia 2). W płytach znajdują się otwory, przez które przecieka woda. Niektóre z nich zostały podparte stalowymi kształtownikami lub osłonięte folią, ze

Fot. 3. Przecieki na złączach płyt kanałowych

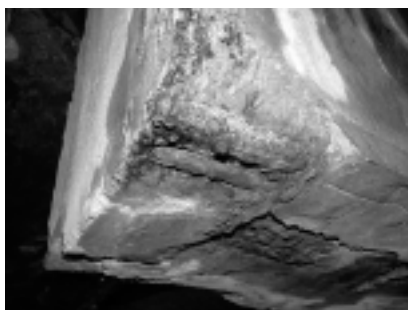
Fot. 4. Korozja prętów zbrojeniowych

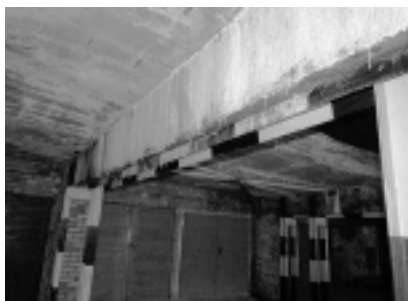
Fot. 5. Podpory stalowe rygli żelbetowych

względu na wykruszającą się otulinę i spadające fragmenty betonu. Ze słupów częściowo odpadły płytki klinkierowe i doszło do korozji zbrojenia oraz odspojenia otuliny. Niektóre z elementów są niestarannie zamocowane (podciągi mimośrodowo ustawione na słupach, marki stalowe ustawione w złych miejscach), natomiast szczeliny dylatacyjne są w większości zabetonowane.
