Nietrafione ekspertyzy techniczne eksploatowanego stropu Filigran i rozwiązania naprawcze wynikające z błędnie sformułowanej oceny

Misguided technical opinions of Filigran ceiling in operation and repair solutions as a result of a wrongly formulated assessment

DOI: 10.15199/33.2023.09.08

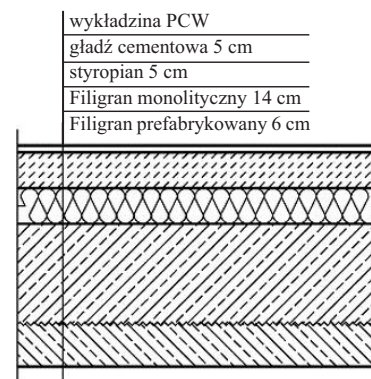
Rys. 1. Przekrój opisywanego stropu

Fig. 1. The cross-section of the described ceiling

kondygnacjach, ale zrobiono to nieprawidłowo. Strop pracował bowiem jako dwuprzęsłowy, a podparcie go wykonano tylko w obszarze korytarza, natomiast pominięto sale lekcyjne (rysunek 1).

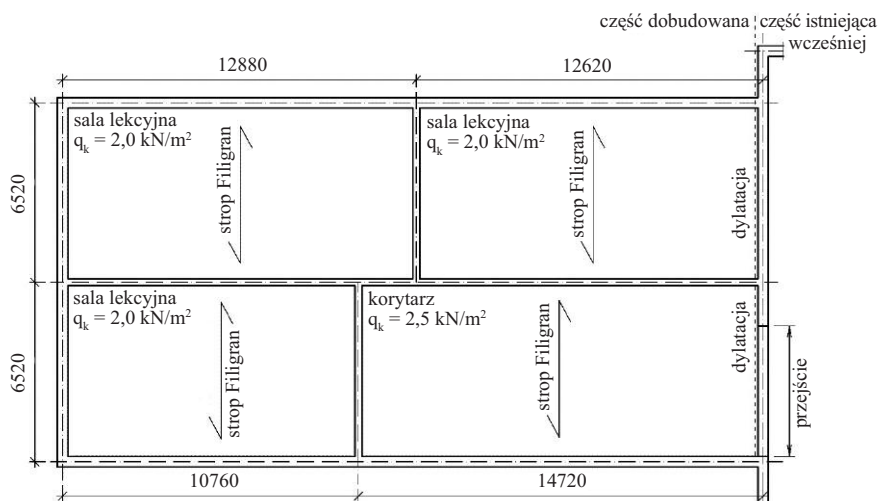
Rys. 2. Rzut opisywanego stropu

ko jednokierunkowo zginany dwuprzęsłowy. Ze względu na to, że obiekt projektowany był na podstawie Polskich Norm, m.in. [1-4], przyjęto je do własnych analiz. We wskazanym obszarze (rysunek 2) szkoła ma 5 kondygnacji – piwnicę, parter, I i II piętro oraz nieużytkowe poddasze. Problem dyskomfortu użytkownika dotyczył stropów korytarza nad I piętrem.

Fig. 2. The top view of the described ceiling

W 2011 r. przygotowano opinię techniczną **A**. Jej punktem wyjścia były pomiary ugięcia stropów. W skrajnym przypadku wyniosło ono 3,5 cm i zostało zarejestrowane przy dylatacji (rysunek 2), co ze względu na układ konstrukcyjny uważa się za szczególnie niekorzystne. Poruszający się użytkownicy trafiali bowiem na „stopień”, wynikający z różnicy poziomów między ugiętym stropem korytarza a posadzką nad sztywnym podciągami w ścianie części istniejącej. Uważamy, że skoro wg normy [4] ugięcie dopuszczalne wynosi 30 mm, to przekroczenie o 5 mm nie może być uznane za znaczne. Ugięcia pomierzone w pozostałej części obiektu były podobne, tzn. niektóre nieznacznie przekraczały wartości dopuszczalne. Ponadto, charakteryzowały się dużą losowością, nie zależały od rozpiętości, obciążeń i schematu statycznego. W opinii **A** stwierdzono, że strop nie znajduje się w stanie przedawaryjnym lub awaryjnym. Zalecono jego dalsze badania, m.in. inwentaryzację zbrojenia oraz identyfikację klasy betonu. Postawiono także tezę, że **strop jest zbyt wiotki, w następstwie czego grupa uczniów może wprawiać go w drgania**.

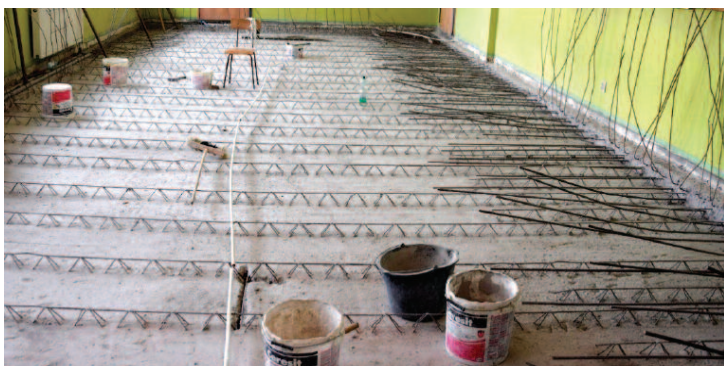
Ze względu na wątpliwości, zarządca obiektu zwrócił się o sporządzenie opinii technicznej, dotyczącej przedmiotowych stropów, do Politechniki Wrocławskiej. W chwili, gdy zostaliśmy zaangażowani w jej wykonanie, strop nad pierwszym piętrem był pozbawiony warstwy nadbetonu (fotografia 1). Przed przystąpieniem do robót rozbiórkowych strop podparto na wszystkich

Fot. 1. Strop korytarza z usuniętą warstwą nadbetonu
Photo 1. The ceiling of the corridor without concrete topping

Zaleciliśmy **przywrócenie stanu stropu sprzed usunięcia nadbetonu**. Wykonawca zasugerował, że ze wzglę-

du na dużą masę „mokrego” nadbetonu (350 kg/m^2) nie ma możliwości takiego podparcia stropu, aby nie spowodować uszkodzenia podłóg niższych kondygnacji. W związku z tym zdecydowano się realizować roboty dwuetapowo. W pierwszym etapie wykonano żebra żelbetowe na kierunku zbrojenia głównego płyt. W drugim natomiast, po osiągnięciu wymaganej wytrzymałości betonu żeber, ułożono nowe zbrojenie nadbetonu, uwzględniające zmianę kierunku pracy płyty oraz sam nadbeton. W rezultacie wdrożono propozycję z opracowania E. Należy jednak podkreślić, że żebra zastosowano z powodów technologicznych, a nie statyczno-wytrzymałościowych. Żebro skrajne, przy dylatacji, poprawi dodatkowo pracę stropu i zapobiegnie wytworzeniu się uskołu na styku starej i dobudowanej części szkoły. Przed przystąpieniem do prac zalecono naprawę prefabrykowanych płyt Filigran i uzupełnienie uszkodzonego zbrojenia wyprowadzonego z wieńców.

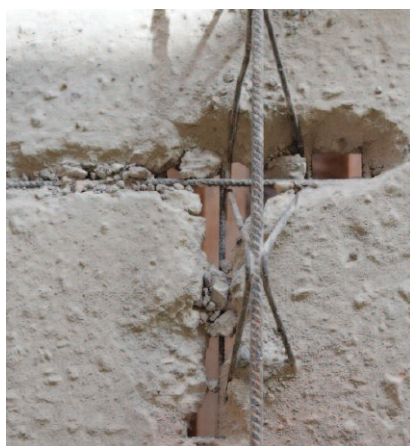
Podczas makroskopowych oględzin stropów nie stwierdzono znacznych rysów bądź spękań. Wyjątkiem były płyty prefabrykowane, z których zerwano nadbeton. Uległy one uszkodzeniu w wyniku oddziaływania młotów mechanicznych (fotografia 2). Na podstawie odkrywek zinwentaryzowano zbrojenie. Stwierdzono gatunki stali zbrojeniowej 34GS (pręty) i St3-b-500 (siatki i pręty podłużne kratownic) o charakterystycznych granicach plastyczności f_{yk} odpowiednio 400 i 500 MPa. Krzyżulce kratownic zbrojeniowych były natomiast wykonane ze stali gładkiej o $f_{yk} = 500$ MPa. W celu identyfikacji klasy betonu pobrano ze stropu odwierty rdzeniowe o średnicy i wysokości po dostosowaniu 100 mm. Na podstawie badań niszczących (próbki po zniszczeniu

Fot. 2. Uszkodzony fragment płyty prefabrykowanej Filigran
Photo 2. Damaged part of the precast Filigran slab
