# Naprawa zniszczeń wywołanych pożarem żelbetowego silosu na biomasę

*The repair of destructions caused by the fire of reinforced concrete silo for the biomass*

(Studium przypadku)

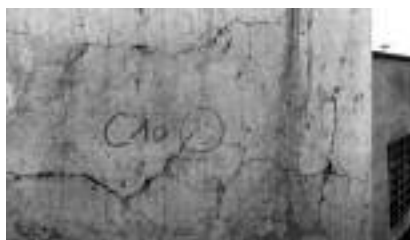
Konstrukcja silosu uległa uszkodzeniu w wyniku pożaru pyłu i trocin (biomasy) wypełniających zbiornik. Na szczęście w tym przypadku nie doszło do wcześniejszego wybuchu. Brak było informacji dotyczących czasu trwania pożaru i wartości temperatury panującej w silosie. Wiadomo jednak, że w przypadku pyłu drzewnego temperatura zapłonu to ok. 490 °C. Zakres oddziaływania ognia określono, badając spadek wytrzymałości betonu na ściskanie. Stan konstrukcji silosu oceniono jako dostateczny. Zewnętrzne oględziny zbiornika wykazały liczne spękania betonu na powierzchni ścian komory górnej, przede wszystkim powyżej wysokości 15 m (fotografia 1).

Fot. 1. Zarysowania betonu od zewnątrz silosu [2]

Photo 1. Concrete cracks from outside the silo [2]

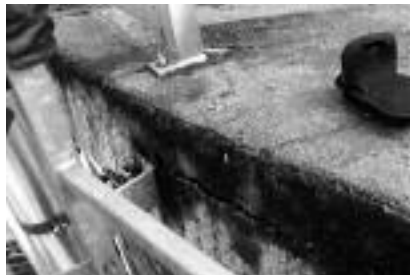
Górna płyta stropowa nie uległa zerwaniu, jednakże stwierdzono jej spękanie (fotografia 2), a także miejscami zaawansowaną korozję stalowych elementów wypo-

Fot. 2. Zarysowania i spękania betonu górnej płyty silosu oraz brak obróbek blacharskich [2]

Photo 2. Cracks and fractures of concrete from upper plates of the silo and the lack of sheet-metal processings [2]

sażenia technicznego silosu. W wyniku pożaru nadawała się jedynie do rozbiórki.

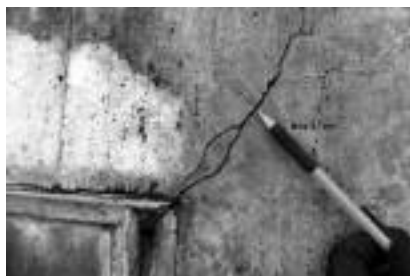
W obszarze naroży otworów odciążających odnotowano ukośne rysy przebiegające pod kątem 45° (fotografia 3). Ich lokalizacja oraz kierunek wskazują na niewłaściwe rozmieszczenie zbrojenia konstrukcyjnego. Prawdopodobnie nie zamocowano ukośnych prętów, które powinny dozbrajać otwory w strefach koncentracji naprężeń. Potwierdziła to analiza otrzymanego projektu wykonawczego.

Fot. 3. Rysy ukośne naroży otworów na zewnętrznej stronie ścian silosu [2]

Photo 3. Diagonal cracks of opening-corners at the external side of the silo walls [2]

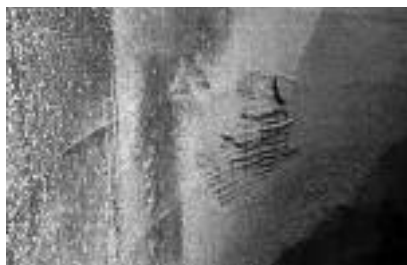
Oględziny wnętrza silosu wykazały ślady sadzy i zadymienia oraz liczne złączenia i odspojenia otuliny prętów, a także odsłonięte pręty zbrojeniowe. Z analizy morfologii zniszczeń wynika, że w betonie doszło do zjawiska „spallingu”, w wyniku eksplozyjnego zachowania się betonu po gwałtownym ogrzaniu (powyżej 350 °C), co objawia się odpajaniem fragmentów betonu oraz jego intensywnym złączaniem. Od-

slonięcie zbrojenia i uplastycznienie prętów powoduje utratę nośności elementu żelbetowego. Założono, że silos pierwotnie został wykonany z betonu B30 (zgodnie z projektem wykonawczym), który może wykazywać dużą skłonność do eksplozyjnego zachowania. Tłumaczy to odnotowana kruchość betonu oraz znaczna powierzchnia złączzonej otuliny (fotografie 4 – 5).

Fot. 4. Widok uszkodzonej otuliny zbrojenia we wnętrzu silosu [2]

Photo 4. The view of damaged concrete coating of the reinforcement in the interior of the silo [2]

W przypadku uszkodzonych konstrukcji cylindrycznych stosuje się różne metody naprawy. Jedne z ciekawszych przedstawiono w pracach [3, 4]. Naprawa konstrukcji analizowanego silosu polegała na dodaniu nowego zbrojenia konstrukcyjnego oraz naniesieniu betonu metodą natryskową (torkretowanie). Zwrócono uwagę na konieczność prawidłowego zamocowania siatek zbrojeniowych, dozbrojenia naroży wszystkich otworów (drzwiowych, rewizyjnych i odciążających), przez dodanie prętów ukośnych  $\phi 10$  oraz prętów pionowych i poziomych w rozstawie 5 cm (po dwie sztuki w każdym narożniku – od strony zewnętrznej i wewnętrznej) z zachowaniem długości zakotwienia (min. 40 $\phi$ ). Projekt naprawy zakładał konieczność wykonania chemicznej warstwy szczernej. Określono parametry mieszanki betonowej służącej do naprawy. Zastosowany materiał (torkret) odpowiadał klasie betonu min.

C25/30 i był zmodyfikowany aktywną  $\text{SiO}_2$  oraz zawierał migrujące aktywne inhibitory korozji typu MCI. Zalecono, żeby wewnątrz silosu pokryć mieszanką torkretu ognioodpornego, w którego składzie stosuje się składniki żaroodporne (w postaci wypełniaczy ogniotrwałych) o odpowiednim uziarnieniu lub mieszanką niskocementową stanowiącą nową generację mieszanek ogniotrwałych. Zgodnie z zaleceniami normy PN-EN 206 naprawiona konstrukcja miała spełniać wymagania klasy ekspozycji XA3. Określono także sposób montażu brakujących obróbek blacharskich chroniących zbiornik przed wodami opadowymi.

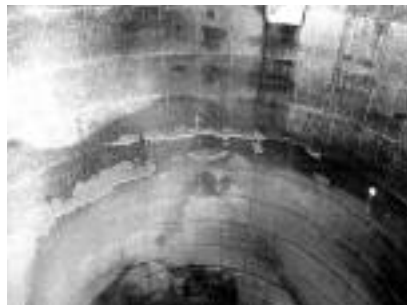
Fot. 5. Widok sadzy i złuszczonego betonu we wnętrzu silosu [2]

Photo 5. The view of the soot and peeled concrete in the interior of the silo [2]
