Stan techniczny żelbetowych silosów mączki kamiennej po 40 latach eksploatacji

Condition of stone powder RC silos after 40 years of use

(Studium przypadku)

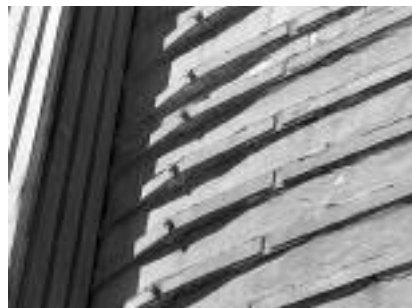
Szczegół wzmocnienia
Strengthening detail

niono od góry Olkitem. Opisane wzmocnienie zastosowano w dwóch silosach (fotografia). Poza wymienionymi naprawami, silosy mączki były eksploatowane bezawaryjnie.
