Diagnostyka i monitorowanie częściowo sprężonego silosu do magazynowania klinkieru

Diagnostics and monitoring of the partially prestressed concrete silo for clinker storage

(Oryginalny artykuł naukowy)

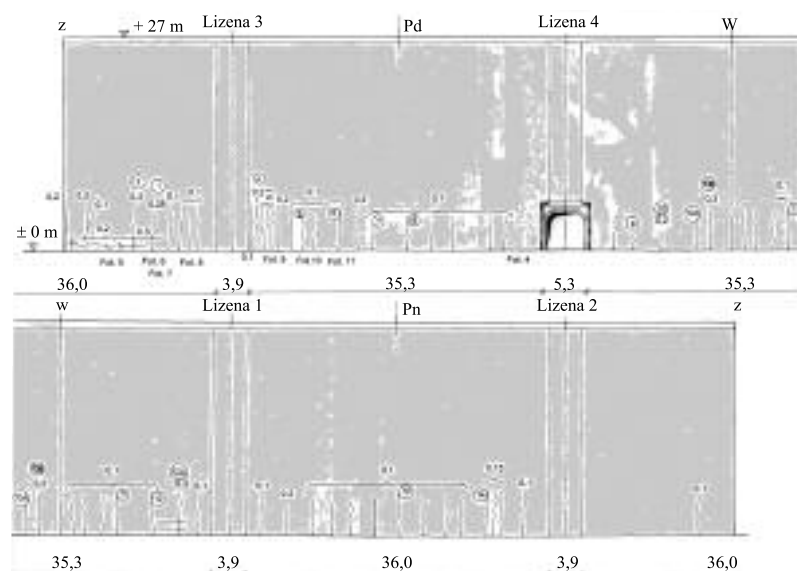
Obserwacje stanu technicznego silosu wykazały, że na powierzchni zewnętrznej ściany żelbetowej u dołu są pionowe zarysowania i objawy rozszczelnienia. W otoczeniu bramy wjazdowej usytuowanej w osi lizeny nr 4 widać objawy jej odspojenia od płaszczyny ściany. Sprzyjało to penetracji do wnętrza ściany i znajdujących się pod jej powierzchnią zakotwień kabli sprężających wód opadowych i agresywnych związków występujących w gazach poprodukcyjnych. W tej samej strefie (między lizenami nr 3 i nr 4) nastąpiło też pęknięcie plomb gipsowych, wcześniej nałożonych na zewnętrzne ściany silosu. Największa szerokość zarysowania w dolnej strefie ścian zewnętrznych

Rys. 2. Widok płaszcza silosu klinkieru na rozwinięciu – inwentaryzacja uszkodzeń; odcinek Z–Pd–W – strona południowo-zachodnia i południowo-wschodnia; odcinek W–Pn–Z – strona północno-wschodnia i północno-zachodnia; 0,1 – rysa pionowa w płaszczu silosu o szerokości rozwarcia 0,1 mm

silosu (rysy pionowe między lizenami nr 2 i nr 3) wynosiła 0,3 mm (rysunek 2). Rysy poziome również szerokości 0,3 mm wystąpiły tuż nad strefą styku żelbetowej monolitycznej ławy pierścieniowej z konstrukcją ścian silosu po obu stronach lizeny nr 3.

było zalecenie kilkuprocentowego obniżenia poziomu składowania materiału w silosie, zakładając ewentualne stopniowe podwyższenie poziomu zasypywania silosu po okresie próbnych obciążeń. Gdyby zbrojenie płaszcza wykonano zgodnie z obliczeniami statycznymi, nie byłyby konieczne (jak wynika z obliczeń sprawdzających) jakiegokolwiek ograniczenia dotyczące użytkowania silosu. Podczas prowadzonych badań i obserwacji następowała jednak stabilizacja rys.

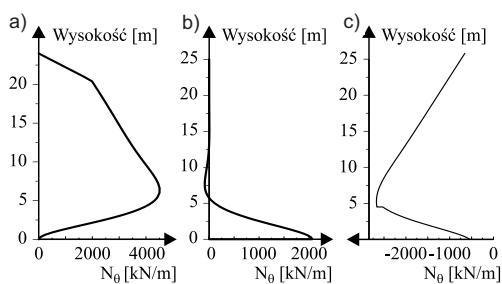
Przeprowadzono obszerne badania i analizy statyczno-wytrzymałościowe (zgodne z aktualnymi normami), wykorzystując autorski pakiet programów komputerowych do obliczania silosów i zbiorników [3]. Wyznaczono siły tarczowe i momenty zginające od poszczególnych typów obciążeń. Z rysunku 3 wynika, że ani siły równoleżnikowe od parcia klinkieru, ani tym bardziej siły ściskające od docisku radialnego od sprężenia nie mogły spowodować zarysowań w dolnej części powłoki. Rysy spowodowały siły równoleżnikowe od skurczu betonu i skurczu termicznego powłoki, na co wskazywał też typ uszkodzeń. Z analizy dokumentacji technicznej obiektu wynikało natomiast, że zbrojenie płaszcza silosu podane na rysunkach konstrukcyjnych miało znacznie mniejszy przekrój poprzeczny (o ok. 30%), niż uzyskano to z obliczeń statycznych projektowych. Prowadziło to do istotnego zmniejszenia nośności ścian silosu w przekrojach pionowych. W tej sytuacji konieczne

Rys. 3. Wykres siły równoleżnikowej N_0 w ścianie silosu: a) od parcia klinkieru; b) od skurczu betonu powłoki; c) od docisku radialnego od sprężenia
