# Modernizacja wydzielonej komory fermentacyjnej po 15 latach eksploatacji

## *Modernization of separated digester chamber after 15 years of operation*

(Studium przypadku)

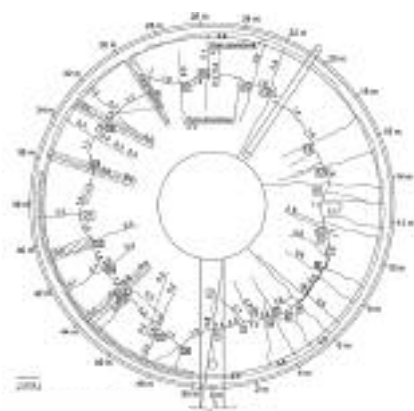
**Rys. 2. Zarysowanie kopuły zbiornika**  
 Fig. 2. Cracking of the tank dome

— szerokość rysy  $w > 2$  mm  
 — szerokość rysy  $1 \text{ mm} < w < 2$  mm  
 — szerokość rysy  $0,2 \text{ mm} < w < 1$  mm

czenia ściany z kopułą, a drugiej w odległości ok. 2,40 m od zewnętrznej krawędzi ściany. Szerokość pierwszej rysy obwodowej wynosiła 0,3 – 0,6 mm, a drugiej średnio 1,6 mm, jednak lokalnie szerokość rys wynosiła 2,5 mm. Ponadto zinventaryzowano w kopule 40 rys promienistych szerokości 0,2 – 1,1 mm. Na podstawie badań nieniszczących betonu określono wytrzymałość betonu kopuły na ściskanie. Średnia jej wartość wynosiła 31,98 MPa, przy odchyleniu standardowym  $s = 3,56$  MPa. Z pomiarów dokonanych za pomocą femetru wynika, że zastosowano zbrojenie  $\phi 10$  mm, a jego rozstaw pokrywa się z założeniami projektu. Grubość otuliny jest zróżnicowana i wynosi  $51 \div 77$  mm. Beton poddano analizie chemicznej zgodnie z [2, 3]. Jej wyniki wykazały zbliżoną wartość pH pobranych próbek, która wynosiła  $11,30 \div 12,00$ . Otrzymana wartość odczynu wodnego w każdym przypadku była wyższa od minimalnej ( $\text{pH} = 10,80$ ), zapewniającej właściwości ochronne stali zbrojeniowej [4]. Ponadto wykonano kompleksową analizę statyczną kopuły zbiornika WKF w programie numerycznym. W ramach analizy zestawiono wszystkie istotne oddziaływania na zbiornik w okresie eksploatacji (zbiornik ocieplony, nieocieplony), biorąc pod uwagę również możliwość chwilowego przepełnienia (sytuacja awaryjna). Analiza numeryczna ściany i kopuły zbiornika wykazała możliwość wystąpienia naprężeń rozciągających przekraczających średnią wytrzymałość betonu na rozciąganie osiowe ( $f_{cm} = 2,6$  MPa dla C25/30). Maksymalne naprężenia rozciągające na kierunku południowym o wartości  $\sigma = 3,10$  MPa występują w odległości ok. 2,4 m od zewnętrznej krawędzi ściany

i powodują powstanie rys obwodowych na górnej powierzchni kopuły. W kierunku równoleżnikowym naprężenia rozciągające na zewnętrznej powierzchni o wartości  $\sigma = 3,01$  MPa powodują miejscowe zarysowanie konstrukcji na kierunku południowym.

■ druga, główna rysa obwodowa powstała w pierwszym roku eksploatacji, w okresie zimowym, kiedy wystąpiły maksymalne naprężenia od oddziaływania termicznego (maksymalna amplituda temperatury). Rysa powstała w przekroju najbardziej wyężonym (zgodność z wynikami analizy MES);

■ podczas powodzi w 2010 r. odnotowano przekroczenie projektowanego poziomu wypełnienia komory. W wyniku problemów z drożnością rur odpływowych nastąpiło przeciążenie kopuły (sytuacja awaryjna), a na poziomie maksymalnych naprężeń południowych (2,4 m od krawędzi ściany) zwiększyła się szerokość drugiej rysy obwodowej;

- zainiektowanie głównej rysy obwodowej i rys promienistych, o szerokości powyżej 0,1 mm, kompozycjami żywicy epoksydowych z regulowanym czasem wiązania do 10 min (połączenie siłowe);

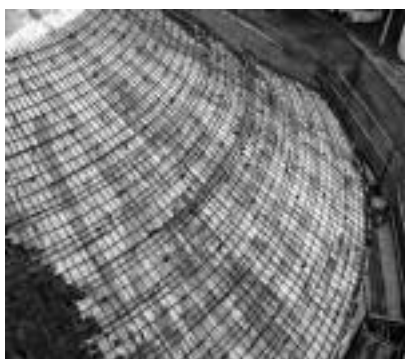
**Naprawa kopuły zbiornika WKF**  
 Reconstruction of the chamber dome

■ powierzchnia zbrojenia kopuły przed naprawą nie spełniała aktualnych normowych warunków minimalnego zbrojenia w konstrukcjach żelbetowych, które powinny być wodoszczelne. Po usunięciu istniejącej izolacji termicznej (styropian grubości 50 mm) uwidoczniły się ślady świadczące o próbie wypełnienia zaczynem cementowym rys powstałych w okresie dojrzewania betonu (fotografia);

- osadzenie na kleju epoksydowym prętów zbrojeniowych średnicy  $\phi 10$  mm, w celu stabilizacji i zespolenia zbrojenia z istniejącą powłoką oraz wykonanie siatki zbrojeniowej (fotografia) ułożonej w środkowej płaszczyźnie warstwy betonu;

- betonowanie zewnętrznego płaszcza żelbetowego kopuły grubości min. 100 mm z betonu C30/37 o wodoszczelności W10, mrozoodporności F150 i konsystencji K2, na kruszywie bazaltowym;
