dr hab. inż. Paweł Lewiński, prof. nadzw.^{1*)}
mgr inż. Krzysztof Sztuka¹⁾

Badania, analiza i monitorowanie zbiornika żelbetowego wzmocnionego przez sprężenie

Research, analysis and monitoring of RC tank strengthened by prestressing

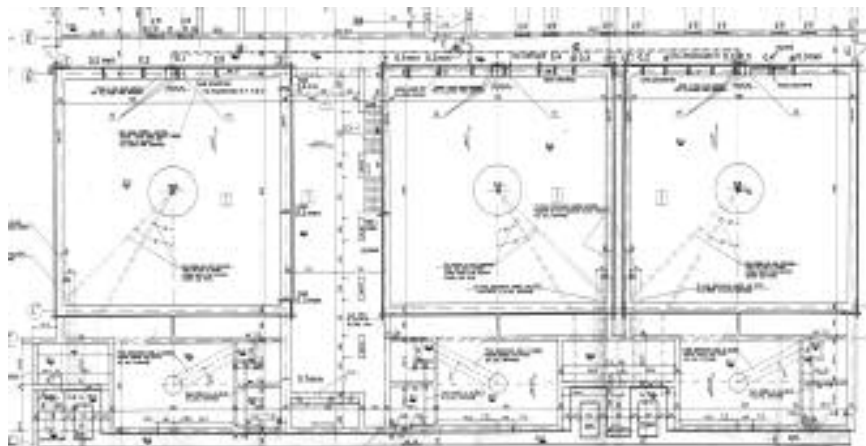
Rys. 1. Inwentaryzacja uszkodzeń (2008 r.) i schemat wzmocnień komór osadnika wstępnego
Fig. 1. Damage inventory (2008) and strengthening scheme of pre-settler chambers

Badaniami ITB, przeprowadzonymi po raz pierwszy w 2008 r., objęte zostały komory zgarniaczy osadnika wstępnego, w których stwierdzono występowanie zarysowań i brak szczelności konstrukcji (w wielu miejscach ścieki przenikały przez rysy) – pionowe rysy przelotowe biegnące przez prawie całą wysokość ściany. Zbrojenie poziome, ze względu na znaczną szerokość rys (do 0,5 mm), było zagrożone korozją, o czym świadczyły charakterystyczne wycieki. Przyczyny uszkodzeń

zbiornika leżały po stronie jego projektu (niski stopień zbrojenia) oraz wykonania i wynikały z wielu zjawisk, takich jak skurcz betonu powodujący zarysowania ścian oraz powstałe z różnych powodów nieszczelności przerw roboczych, a także niedostateczna sztywność szalunków. Stwierdzono również uszkodzenia powłoki izolacyjnej ścian (złuszczenia), prowadzące w dłuższym czasie do osłabienia konstrukcji. Schemat osadnika oraz inwentaryzację uszkodzeń (zarysowań) komór zgarniacza osadnika wstępного dokonaną w 2008 r. przedstawiono na rzucie zbiornika (rysunek 1).

W wyniku realizacji zaleceń ekspertyzy ITB z 2008 r. wszystkie komory zgarniacza A, B i C osadnika wstępного sprężono kablami, przy czym każdą komorę sprężono oddzielnie (rysunek 1). Sprężenie zrealizowano za pomocą kabli bezprzyczepnościowych jednosplotowych o niskiej relaksacji systemu BBR, o wytrzymałości na rozciąganie 1860 MPa, w osłonkach HDPE wypełnionych smarem. Kable zakotwiono w stalowych blokach kotwiących umiejscowionych w narożach komór A, B i C (rysunek 1). Na niektórych odcinkach zastosowano ponadto dewiatory kierunkowe w celu eliminacji nadmiernych naprężeń rozciągających w ścianach zewnętrznych. Poszczególne ściany sprężono 30 lub 36 kablami. Ponadto zrealizowano kompleksowy program naprawczy elementów żelbetowych zbiornika, które następnie zabezpieczono zestawem elastycznych materiałów powłokowych firmy Sika.

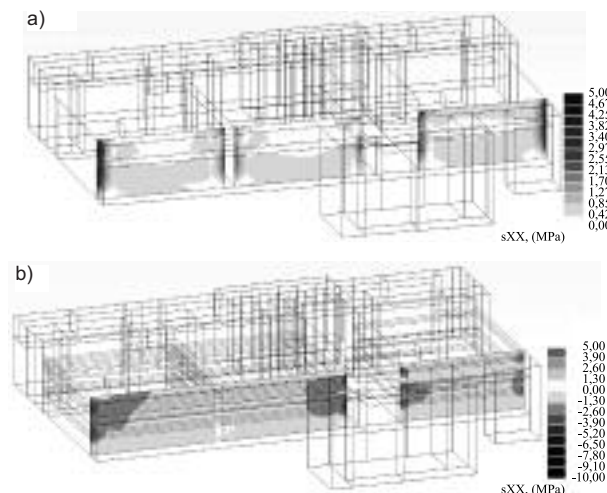
Ponowne badania osadnika wstępного przeprowadzone przez ITB w 2011 r., tj. po wzmocnieniu komór zgarniaczy przez sprężenie kablami, miały już charakter kompleksowy i obejmowały prawie wszystkie komory, kanały i inne pomieszczenia obiektu osadnika. Przeprowadzono ponowną analizę statyczno-wytrzymałościową obiektu za pomocą MES z wykorzystaniem programu ARSA 2011 na podstawie pełnej dokumentacji technicznej, z uwzględnieniem współpracy konstrukcji z podłożem. Opracowano przy tym model numeryczny wstępного sprężenia, wyjaśniono przyczyny zarysowań i przeanalizowano (pozytywny) wpływ wstępного sprężenia (rysunek 2 – naprężenia σ_{xx} wyznaczono od obciążeń eksploatacyjnych,

Rys. 2. Naprężenia poziome σ_{xx} w wybranych ścianach bez (a) i po wykonaniu sprężenia (b)

Fig. 2. The horizontal stresses σ_{xx} in selected walls without (a) and with pre-stressing (b)
