Wpływ imperfekcji wykonawczych na wyężenie stalowego zbiornika wieży ciśnień

Impact of executive errors on effort of water tower steel tank

(Studium przypadku)

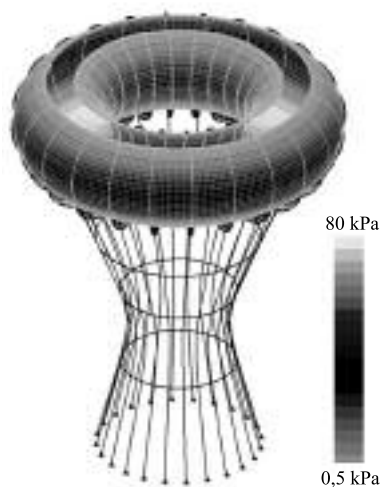
Rys. 1. Model numeryczny wieży ciśnień [ABC Obiekt 3D]: rozkład naprężeń równoleżnikowych w powłoce od obciążenia wodą – rysunek poglądowy

Fig. 1. Numerical model of water tower [ABC Obiekt]: distribution of latitudinal stress in the coat caused by water load – visual view

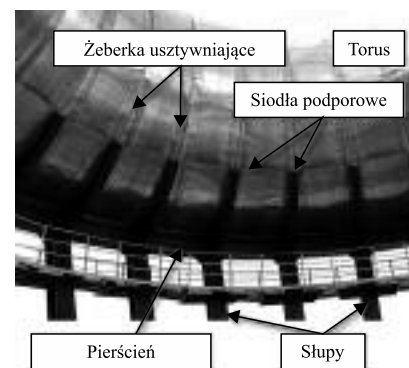
Fot. 1. Elementy konstrukcyjne wieży ciśnień

Photo 1. Structural members of water tower

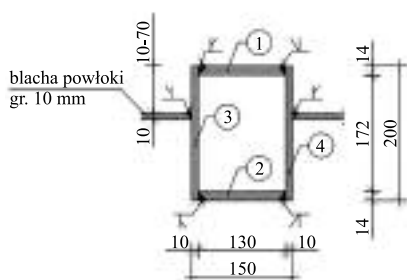
Obwodowe żebra usztywniające o przekroju zamkniętym 150 x 200 mm wykonano z blach grubości 10 oraz 14 mm, łącząc je ciągłą spoiną czołową typu 1/2Y. Połączenie blach płaszcza torusa z żebrami zaprojektowano jako spawane do blach nr 3 i 4 w płaszczyźnie równoległej do blachy ścianki nr 1 (rysunek 2). Na skutek imperfekcji wykonawczych, w wyniku których płaszcz miał większy obwód od obwodu wewnętrznej ścianki (nr 1) żebra, blachy powłoki torusa mocowane były do ścianek bocznych nr 3 i 4 w odległości 10 ± 70 mm

od krawędzi ścianki 1 (rysunek 2). Takı sposób połączenia powodował powstanie znacznego karbu konstrukcyjnego i całkowitą zmianę sposobu pracy żebra.

Rys. 2. Szczegół połączenia blachy płaszcza z żebrem usztywniającym; 1, 2, 3, 4 – oznaczenie ścianek żebra usztywniającego
Fig. 2. Detail of connection between the coat and stiffening rib; 1, 2, 3, 4 – designation of stiffening rib walls

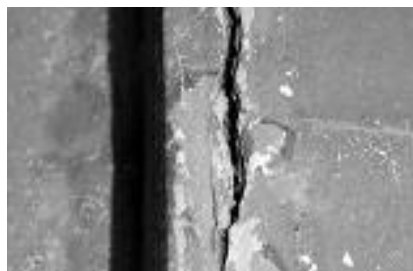
- powstanie karbu konstrukcyjnego oraz spawalniczego [1]. Zastosowanie spoin czołowych układanych wyłącznie z jednej strony (przyjęto spoiny $\frac{1}{2} Y$ oraz $\frac{1}{2} V$) powoduje, że istnieje prawdopodobieństwo braku podtopienia krawędzi wewnętrznych blach [2]. Powstała szczelina może być przyczyną postępującego pęknięcia spoiny;

- zmęczenie materiału powstałe w wyniku dużego wyteżenia elementów żebra, częstych zmian naprężeń od wartości bliskich zeru do wartości maksymalnych oraz długiego okresu użytkowania (znaczną liczbą cykli obciążeń).

Potwierdzeniem występowania zjawiska zmęczenia materiału jest sposób pęknięcia spoin łączących blachy powłoki torusa z żebrem (fotografia 2), które zaobserwowano w czerwcu 2007 r. Pęknięcia zainicjowane były od strony wewnętrznej, a ich stopniowe poszerzanie doprowadziło do pęknięć wskrośnych, co skutkowało wyciekami wody ze zbiornika. Na fotografii 2 widoczne są ślady korozji w pękniętej spoinie świadczące o tym, że proces jej niszczenia przebiegał w długim czasie.

Fot. 2. Pęknięcie zmęczeniowe w obrębie niewłaściwego połączenia żebra z płaszczem

Photo 2. Fatigue crack within the improper rib connection with the coat

W obliczeniach należy przewidzieć możliwość wystąpienia imperfekcji geometrycznych i materiałowych, a na etapie budowy dołożyć wszelkich starań, by zapewnić maksymalną dokładność wykonania. Dopuszczalne tolerancje geometryczne różnych typów elementów konstrukcyjnych określone są przez odpowiednie normy [5] oraz wytyczne projektowe. Przedstawiony przykład wieży ciśnieniowej pokazuje, że dbałość o detale konstrukcyjne ma istotny wpływ na bezpieczeństwo całego obiektu [3, 4]. Zaobserwowane nieprawidłowości w stalowej konstrukcji oraz szczegółowa analiza numeryczna wskazują, że jej użytkowanie przy pełnym obciążeniu eksploatacyjnym stwarza ryzyko wystąpienia awarii. Stąd przyjęto założenie o ograniczeniu tego obciążenia. Na rysunku 4 przed-
