dr hab. inż. Marek Lechman, prof. nadzw.<sup>1)</sup>

# Naprawa przemrożonej powłoki żelbetowej chłodni kominowej

DOI: 10.15199/33.2015.05.07

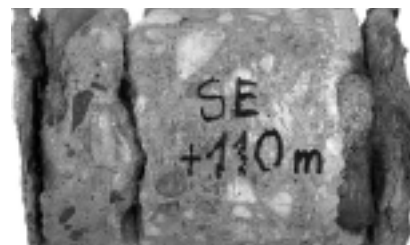
Na podstawie analizy makroskopowej odwiertów wyciętych z powłoki żelbetowej chłodni na wysokości 84 – 110 m, stwierdzono rozwarstwienia betonu zarówno po stronie zewnętrznej, jak i wewnętrznej pobranych próbek (fotografia 2). Stal zbrojeniowa wykazywała w tych miejscach objawy korozji. Akrylowa powłoka ochronna płaszcza wewnętrznego uległa w znacznym stopniu zużyciu, o czym świadczyły złuszczenia, ubytki farby, zmatowienie. Ponadto zło-

**Fot. 2. Rozwarstwienia betonu wskutek przemrożenia**  
Photo 2. Delamination of the concrete due to frost penetration

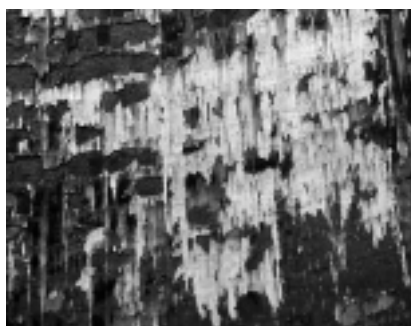
Przeprowadzone oględziny wykazały obecność rozwarstwień, odspojień i ubytków betonu na znacznej powierzchni płaszczu wewnętrznego, powstałych w wyniku przemrożenia. Głębokość tych ubytków wynosiła od jednego do kilkunastu mm, w niektórych miejscach nawet ponad 20 mm. Odkryte w wielu miejscach pręty zbrojenia (głównie poziomego) wykazywały objawy korozji w postaci złuszczeń osiagających głębokość użebrowania prętów. Beton w wielu miejscach „głucho oddawał” przy ostukiwaniu powierzchni płaszczu młotkiem stalowym. Epoksydowa powłoka ochronna płaszczu została w dużym stopniu zniszczona i kwalifikowała się w całości do odtworzenia (fotografia 3). Wymienione wcześniej usterki wykonawcze płaszczu zewnętrznego widoczne były także na powierzchni płaszczu wewnętrznego. Oceniono, że beton i zbrojenie uległy uszkodzeniu na ok. 40% powierzchni płaszczu wewnętrznego w przedziale wysokości 18 – 128 m.

Fot. 3. Uszkodzenia płaszczu wewnętrznego  
Photo 3. Damage to the inner shell

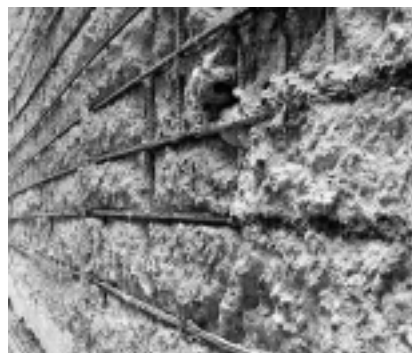
Fot. 4. Przygotowanie podłoża  
Photo 4. Substrate preparation

warstwach, lokalnie nawet do głębokości 10 – 11 cm (średnio 6 cm), przy grubości powłoki żelbetowej 14 cm. Czyszczenie powierzchni realizowano metodą hydrodynamiczną za pomocą agregatów wysokociśnieniowych do 1000 barów. Przeprowadzone po oczyszczeniu oględziny nie wykazały występowania znacznych ubytków korozyjnych prętów zbrojenia poziomego i pionowego. Przed nałożeniem torkretu powierzchnia została dokładnie oczyszczana metodą strumieniową. Opisane prace nadzorował uprawniony personel, który prowadził m.in. inspekcje i badania kontrolne w obiekcie. Zakres tych badań obejmował pomiary kontrolne wytrzymałości na odrywanie podłoża betonowego oraz przyczepności materiału naprawczego do podłoża. Zgodnie z wymaganiami uzyskane wartości były nie mniejsze niż 1,0 MPa, a wartości średnie nie mniejsze niż 1,5 MPa. Sprawdzano ponadto odczyn betonu i przyczepność powłoki ochronnej do zreprofilowanego podłoża płaszczu chłodni.

- przygotowanie podłoża – usunięcie warstw betonu o małej wytrzymałości, oczyszczenie powierzchni płaszczu zewnętrznego i wewnętrznego metodą strumieniowo-ścierną lub hydrodynamiczną, oczyszczenie odsłoniętego zbrojenia;
- zabezpieczenie antykorozyjne odsłoniętego zbrojenia i reprofilacja jego otuliny;
- naprawa powierzchniowa/wgłębna w miejscach ubytków, wycieków mokrych i suchych oraz nieszczelnych szwów roboczych;
- szpachlowanie, nałożenie powłoki ochronnej na powierzchni płaszczu wewnętrznego i zewnętrznego.

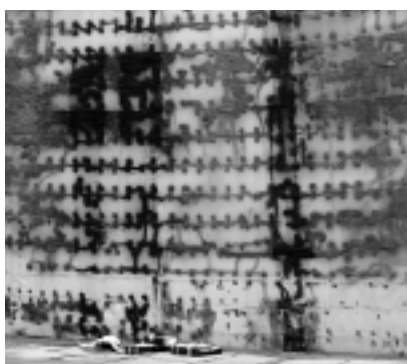
Fot. 5. Reprofilacja ubytków płaszczu  
Photo 5. Filling of the concrete losses in the inner shell

Do reprofilacji ubytków zaproponowano beton natryskowy na bazie cementu odpornego na siarczany, aplikowany metodą natrysku na sucho (głębsze ubytki) bądź konfekcjonowaną zaprawę typu SPCCII klasy R4 wg PN-EN 1504-3 [7] na bazie cementu odpornego na siarczany do natrysku na sucho (płytsze ubytki lub warstwa wy-

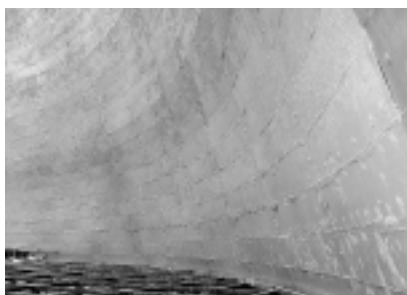
Fot. 6. Odtworzona powłoka ochronna płaszczu wewnętrznego  
Photo 6. Renewed protective coating of the inner shell

równująca). Z uwagi na ograniczenie okresu postoju chłodni do 60 dni i związaną z tym konieczność aplikacji powłok ochronnych na wilgotnym podłożu oraz w trudnych warunkach atmosferycznych, przewidziano wykonanie powłoki dwuwarstwowej łącznej grubości 260  $\mu\text{m}$ , na bazie modyfikowanego poliuretanu.
