Problemy konstrukcyjne rewitalizacji zabytkowego pałacu w centrum Wrocławia

Structural problems of revitalization of historical palace located in Wrocław city centre

(Studium przypadku)

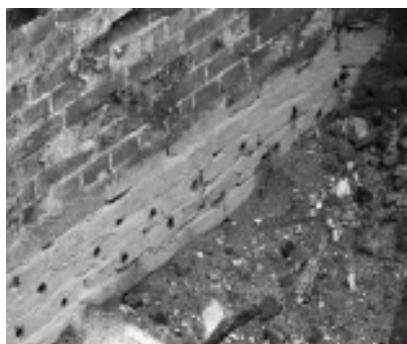
wpływ na konieczność wykonania wzmocnienia wszystkich fundamentów przez ich podbicie, a także istotnej modyfikacji projektu już w trakcie realizacji remontu. Ponadto, we wszystkich ścianach piwnic wykonano izolację poziomą przez iniekcję 30 cm poniżej posadzki piwnic (fotografia 2).

Fot. 2. Izolacja iniekcyjna fundamentów
Photo 2. Injection insulation of foundations

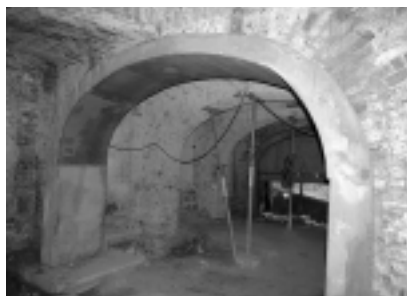
Kolejnym istotnym problemem konstrukcyjnym były silnie spękane łuki ceglane, lokalnie z przemieszczeniami, usytuowane w piwnicach pod poprzecznymi ścianami nośnymi wyższych kondygnacji. Łuki były pierwotnie podmurowane, lecz konieczność zapewnienia w piwnicach otwartej przestrzeni i niedostateczna nośność tych elementów wymusiły wykonanie ich podparcia w formie łuków żelbetowych (fotografia 3).

Fot. 3. Żelbetowy łuk podpierający w piwnicy
Photo 3. Reinforced concrete supporting arch in basement

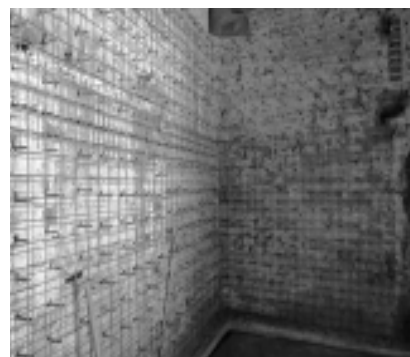
wadzano dodatkowy podciąg drewniany. Praktycznie wszystkie stropy drewniane musiały zostać wymienione na nowe, ze względu na ich zbyt małą nośność, widoczne ugięcia oraz drgania pod obciążeniem dynamicznym. Na zły stan drewna miało wpływ także wieloletnie zalewanie przez wody opadowe, przenikające przez nieszczelny dach i uszkodzone okna.

Fot. 4. Zbrojenie żelbetowej koszulki wzmacniającej ściany
Photo 4. Reinforcement of concrete strengthening wall

Pierwotnie rozważano wykonanie stropów z płyt WPS, ale w końcowym rozwiązaniu nowe stropy międzypiętrowe zaprojektowano w postaci płyt żelbetowych, krzyżowo zbrojonych, wykonanych na traconym deskowaniu z blachy trapezowej, opartym na stopkach stalowych i dwuteowych belek nośnych. Rozwiązanie takie wymusiło jednak wykonanie licznych wzmocnień nadproży okien i drzwi, a także lokalne wzmocnienie ścian ceglanych koszulkami żelbetowymi (fotografia 4).

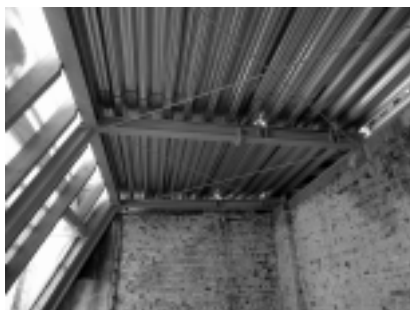
Drewniana więźba dachowa była w znacznym stopniu zniszczona przez korozję biologiczną i prawie w całości wymagała wymiany i naprawy. W związku z tym, że w projekcie założono wykorzystywanie płaskiej części dachu jako tarasu widokowego, konieczne było wprowadzenie innego rozwiązania. Zdecydowano się na stalową konstrukcję więźby, z profili zamkniętych, z dodatkowym wykonaniem stropu żelbetowego na płaskiej części dachu (fotografia 5).

Fot. 5. Stalowa więźba dachowa ze stropem żelbetowym na blasze faldowej
