Diagnostyka prefabrykowanego, żelbetowego pawilonu handlowego w aspekcie jego modernizacji

Diagnosis of technical condition diagnosis of precast concrete commercial pavilion in terms of its modernization

(Studium przypadku)

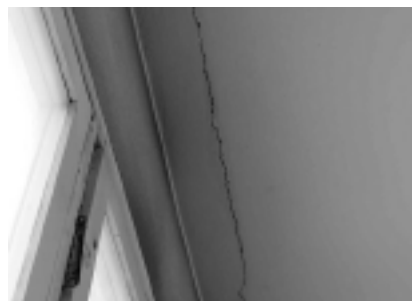
Uszkodzenia, występujące w obiekcie, związane są z jego długoletnim okresem eksploatacji oraz mieszaną konstrukcją budynku – murywaną i żelbetową, monolityczną i prefabrykowaną, a także złą jakością zastosowanych materiałów i wykonanych robót budowlanych. Największe uszkodzenia w postaci szczelin-spękań występują na stykach prefabrykatów w ścianach osłonowych, na styku prefabrykatów z elementami murywanymi, wzdłuż styków płyt stropowych i nadproży (fotografia 2) oraz przy dylatacjach budynku (fotografia 3). Stwierdzono także liczne, nawracające mimo napraw, zarysowania na styku płyt osłonowych (fotografia 4), a także pionowe, skurczowe zarysowania betonowych ścian piwnic (fotografia 5). Wszystkie te uszkodzenia nie stanowią jednak zagrożenia dla bezpieczeństwa obiektu, jednak znacznie pogarszają komfort jego użytkowania.

Fot. 2. Zarysowania wzdłuż styku płyt stropowych i nadproży
Photo 2. Cracks along interface between slab plates and window lintel

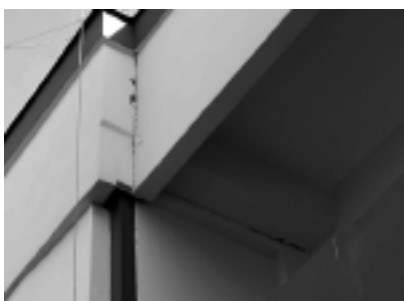
Fot. 3. Zarysowania w dylatacjach
Photo 3. Cracks in expansion joints

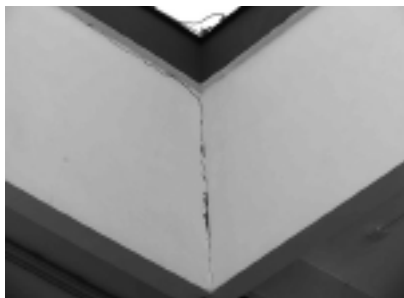
Fot. 4. Zarysowania wzdłuż styku płyt osłonowych
Photo 4. Cracks along interface between curtain walls

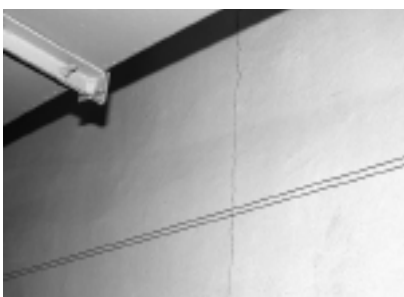
Fot. 5. Zarysowania betonowych ścian piwnic
Photo 5. Cracks in RC walls in basement
