Destrukcja konstrukcji boiska sportowego spowodowana błędami projektowymi

Destruction of sports field construction caused by design errors

(Studium przypadku)

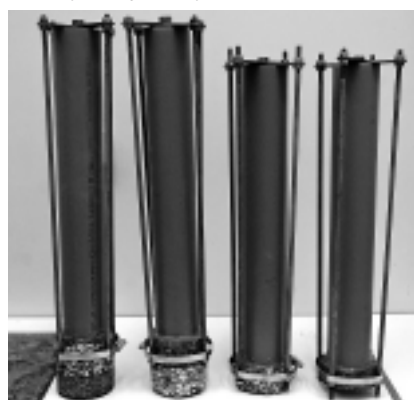
Pomiędzy warstwami mieszanki mineralno-asfaltowej znajdowała się siatka z włókien szklanych (takie rozwiązanie było w projekcie). Badanie przesiąkliwości polegało na obserwacji zachowania się próbki pod wpływem działania słupa wody wysokości do 50 cm (fotografia 3). Zaobserwowano przesiąkliwość górnej i dolnej warstwy mineralno-asfaltowej bez znaczącego ciśnienia wody, tj. już przy kilku centymetrach słupa wody. Warstwa powłoki akrylowej zdecydowanie nie dawała

Fot. 3. Stanowisko do badania przesiąkliwości
Photo 3. Stand for investigation of wicking.

efektu przesiąkania, nawet w ciągu 14 dni. Reaktywność w środowisku alkalicznym poszczególnych frakcji kruszywa badano dwiema metodami [1]:
