dr hab. inż. prof. PK Wiesław Ligeza*

Systematyka wad wykonawczych ocieplania budynków metodą bezspoinową

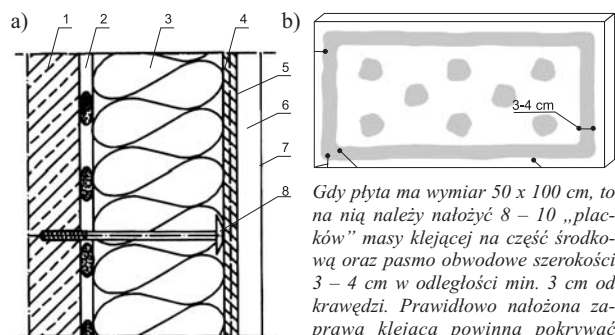
Bezspoinowy system ocieplania: a) elementy ocieplenia: 1 – ściana; 2 – zaprawa klejąca; 3 – izolacja termiczna; 4 – siatka zbrojąca; 5 – powłoka gruntująca; 6 – wyprawa tynkarska; 7 – powłoka malarska; 8 – łączniki mechaniczne; b) schemat zalecanego rozmieszczenia zaprawy klejącej na płycie izolacyjnej ze styropianu

Gdy płyta ma wymiar 50 x 100 cm, to na nią należy nałożyć 8 – 10 „placków” masy klejącej na część środkową oraz pasmo obwodowe szerokości 3 – 4 cm w odległości min. 3 cm od krawędzi. Prawidłowo nałożona zaprawa klejąca powinna pokrywać min. 40% powierzchni płyty, a grubość warstwy kleju nie powinna przekraczać 10 mm.

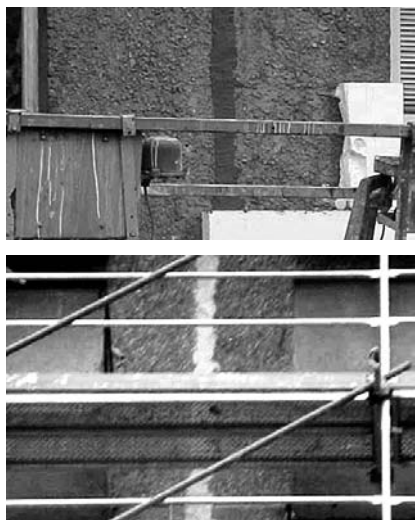
Na fotografii 1 przedstawiono przykłady właściwego przygotowania podłoża – wałki kitu są ścięte, styki złączy zaszpachlowane zaprawą klejącą, a powierzchnia ściany oczyszczona. Taki sposób przygotowania powierzchni eliminuje podcinanie płyt styropianowych wzdłuż wałków kitu.

Fot. 1. Prawidłowo przygotowane podłoże

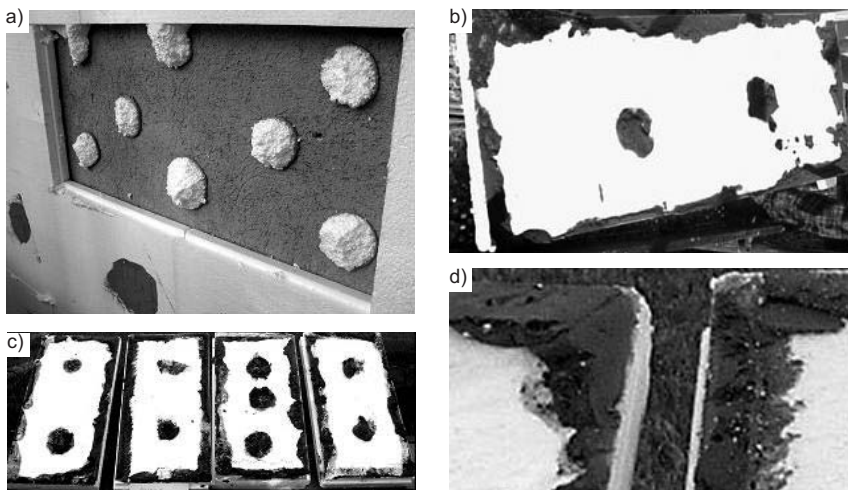
Fot. 2. Złe rozmieszczenie zaprawy klejącej na płycie styropianowej

- nakładanie kleju na powierzchni zdecydowanie mniejszej od wymaganej min. 40%;
- nienakładanie pasma kleju na obwodzie płyty (fotografia 2a) – wymagane pasmo obwodowe szerokości 3 – 4 cm w odległości min. 3 cm od krawędzi (rysunek b);
- niedostateczna liczba placków na powierzchni płyty i niewłaściwe nakładanie kleju na jej krawędziach – brak odstępu min. 3 cm od krawędzi (fotografia 2b, c);

• klej na obwodzie płyty przylega tylko punktowo do podłoża, wierzchołku trójkątnego zatarcia pacą kleju na krawędzi płyty (fotografia 2d).

Tak wykonane przyklejenie płyt styropianowych do podłoża, wzmocnione dodatkowo łącznikami mechanicznymi, może spełnić wymagania wytrzymałościowe zakotwienia ocieplenia do ściany, co udowadniają wykonawcy. Natomiast na pewno nie może spełniać warunków podparcia, wymaganych w przypadku ocieplenia traktowanego jako konstrukcja wielowarstwowa z nieciągłą warstwą podatną (izolacja termiczna) podpartą w sposób punktowo-liniowy.

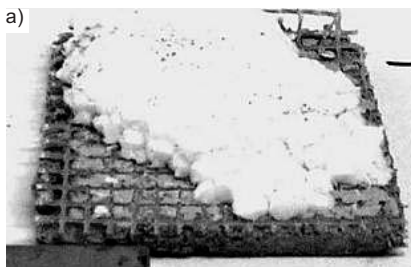
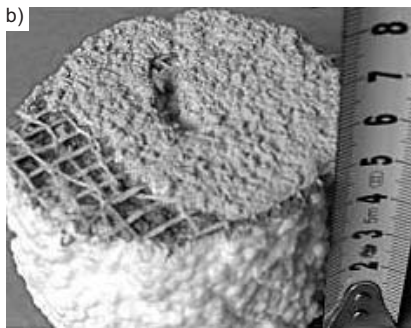
- niewyrównanie powierzchni warstwy izolacyjnej z płyt styropianowych, co powoduje skokową zmianę przekroju warstwy zbrojącej i zagraża powstaniem zarysowania;
- niedostateczną grubość zbrojonej warstwy klejowej i wyprawy tynkarskiej, spod których widoczny jest układ płyt styropianowych;
- wadliwe ułożenie siatki zbrojącej – siatka jest ułożona w płaszczyźnie styku warstwy klejowej i izolacji (fotografia 3a) lub pod wyprawą tynkarską (fotografia 3b).

Zmniejszenie nośności warstwy klejowej następuje w przypadku: zmniejszenia jej grubości, tak że zatopienie siatki zbrojącej jest niemożliwe; ułożenia siatki na izolacji termicznej lub pod

Fot. 3. Widok wadliwie wykonanej zbrojonej warstwy klejowej i tynkarskiej

wyprawą tynkarską; braku zakładu siatek. W efekcie powstają zarysowania, a następnie destrukcja wyprawy tynkarskiej i zbrojonej warstwy klejowej.

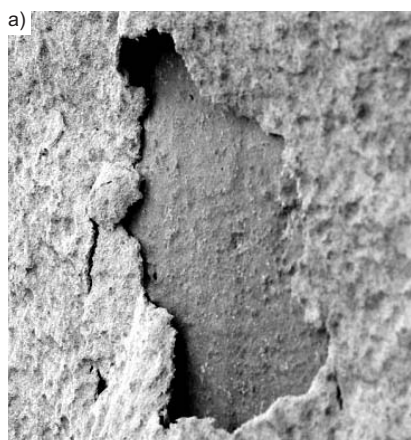
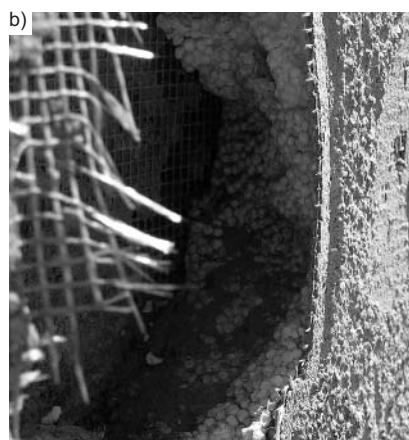
Badania ocieplenia kilkunastu budynków po 2-, 4- i 7-letniej eksploatacji (budynki 2-, 4- i 12-kondygnacyjne) wykazały lokalne występowanie zarysowań oraz destrukcję wyprawy tynkarskiej (fotografia 4) i zbrojonej warstwy klejowej.

Zarysowania powstały w miejscach wadliwie wykonanej warstwy klejowej – pocieniona grubość, brak zatopienia siatki zbrojącej, mały zakład siatki lub jego brak. Na elewacjach budynków, w przypadku których grubość warstwy klejowej wynosi 1,0 – 2,0 mm i siatka

jest niezatopiona, stwierdzono lokalną destrukcję warstwy elewacyjnej. Przykłady postępującej destrukcji ocieplenia budynku 12-kondygnacyjnego po pięciu i siedmiu latach eksploatacji przedstawiono na fotografii 4.

Fot. 4. Destrukcja ocieplenia: a) warstwy tynkarskiej; b) wgłębnej
