dr inż. Marzena Kurpińska*

Uszkodzenia wielowarstwowych posadzek betonowych

Damages of multilayer concrete floors

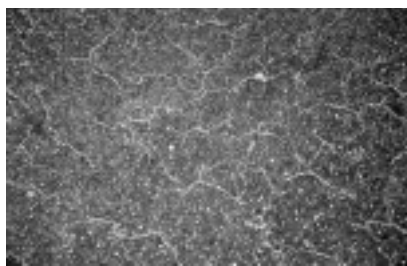
Po upływie ok. tygodnia od wykonania warstwy trudnościeralnej, pomimo zastosowania pielęgnacji metodą natryskiwania preparatu chroniącego przed utratą wilgoci, na powierzchni zaobserwowano nieregularne, siatkowe spękania szerokości do 0,1 mm i ubytki betonu (fotografia 1). Wraz z upływem czasu pojawiło się coraz więcej siatkowych spękań, a istniejące rysy zwiększyły rozwarcie nawet do 0,3 mm. W wielu miejscach posadzki wystąpiło zjawisko paczenia się płyty (curlingu). Powierzchnia poszczególnych płyt, dylatowanych szczelinami pozornymi, nie była większa niż 12 m².

Fot. 1. Siatka mikrospękań górnej warstwy posadzki o szerokości do 0,1 mm (Fot. B. Meronk)

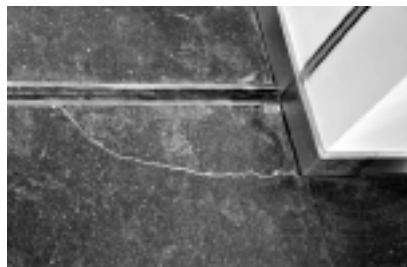
Uszkodzenia posadzki w narożnikach, będące wynikiem skurczu warstwy trudnościeralnej połączonej z betonową podbudową przedstawiono na fotografii 2. Stwierdzono też nierówności posadzki spowodowane skurczem wierzchniej warstwy trudnościeralnej oraz uszkodze-

Fot. 2. Uszkodzenie narożnika płyty (Fot. B. Meronk)

nia wypełnienia szczelin dylatacyjnych spowodowane skurczem posadzki warstwowej, większym niż się spodziewano.

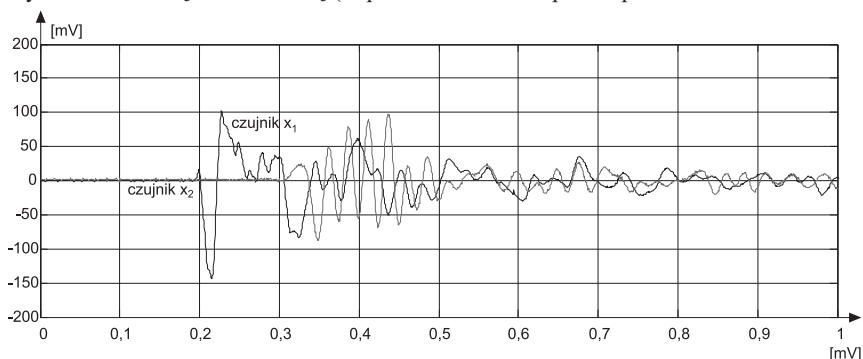
Rys. 1. Sygnały zarejestrowane w badaniu prędkości fali podłużnej

Badania nieniszczące wykazały dobrą przyczepność warstwy trudnościeralnej do podłoża betonowego za pośrednictwem warstwy szcpepnej. Zmierzona łączna grubość warstwy trudnościeralnej z warstwą podbudowy betonowej, w miejscu wykonania pomiarów wynosiła 10,5 – 11,5 cm i okazała się większa od grubości zakładanej w projekcie, czyli łącznie 8 cm w przypadku posadzki P1 i 7 cm P2. Potwierdziły to wykonane pomiary grubości próbek – odwiertów pobranych do badania wytrzymałości na ściskanie.

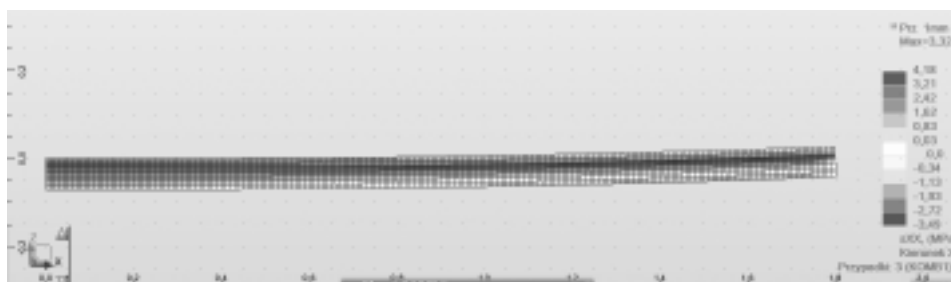
Z obliczeń MES wynika, że w warstwie jastrychu naprężenia rozciągające są powodem zarysowań posadzki (rysunek 2). Największe przemieszczenia pionowe i poziome względem środka płyty występują w pobliżu krawędzi, czyli w pobliżu dylatacji (rysunek 3). Różnica w przemieszczeniach poziomych pomiędzy warstwą trudnościeralną i warstwą betonu powoduje unoszenie się krawędzi posadzki (rysunek 4). Warstwa trudnościeralna wprowadza dodatkowe zginanie do płyty betonowej.

Wyniki symulacji dowodzą, że **skurcz warstwy trudnościeralnej powoduje znaczne deformacje posadzki**. Dla przyjętych wartości skurczu $\epsilon_s = 0,2$ [mm/m] naprężenia maksymalne wyniosły 4,18 MPa.

Rys. 2. Naprężenia poziome wywołane skurczem – widok w przekroju poprzecznym

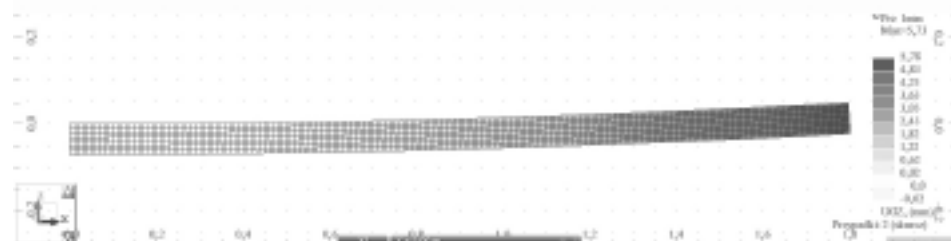
Rys. 3. Przemieszczenia warstw posadzki wywołane skurczem – widok w przekroju poprzecznym

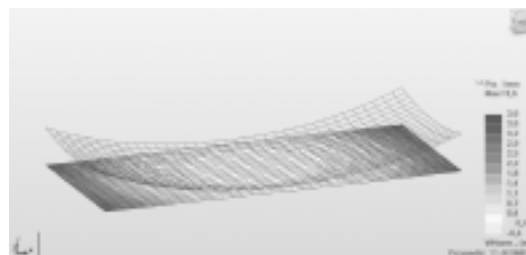
czyli połączenie mostkiem szczipnym zostało wykonane poprawnie. Potwierdzają to uzyskane wyniki badań in situ. Z przeprowadzonych obliczeń wynika, że wykonanie jednowarstwowej posadzki wyeliminowałoby efekt podnoszenia krawędzi. Relatywnie mała grubość podłoża betonowego (50 mm) wpływa niekorzystnie na deformację posadzki. Zastosowanie grubszej warstwy podbudowy redukuje wartości pionowych przemieszczeń wywołanych skurczem. W miejscach, w których grubość podbudowy betonowej była większa niż projektowana, zjawisko curlingu nie wystąpiło.

Rys. 4. Wizualizacja podnoszenia się krawędzi płyty posadzki o wymiarach 3,6 x 1,57 m

Przed przystąpieniem do projektowania i wykonania posadzki wielowarstwowej należy zwrócić szczególną uwagę na kompatybilność materiałów. Jest to ważne ze względu na powstające odkształcenia. Bardzo istotna jest zgodność właściwości chemicznych (w tym także pH) i fizycznych podłoża z właściwościami materiału przewidzianego do wykonania warstwy wykończeniowej posadzki. Istotna jest także technologia obróbki warstwy wykończeniowej.
