Wady stropów z betonowych płyt sprężonych w wielokondygnacyjnych parkingach podziemnych

Defects of floors made of pre-tensioned hollow-core slabs in underground multi-storey car parks

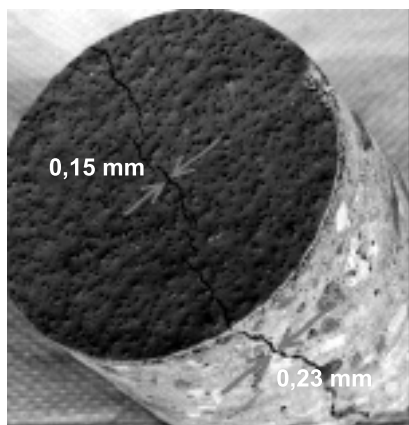
jącej jej rysy w nadbetonie oraz prefabrykacie była z reguły zbliżona, a niekiedy rysa w powłoce miała szerokość nieco mniejszą niż w nadbetonie (fotografia 1a). Próby lokalnej naprawy rys były nieskuteczne (fotografia 1b).

Fot. 1. Kontynuacja w prefabrykacie rysy z nadbetonu (a); kontynuacja rysy w miejscu naprawy (b)

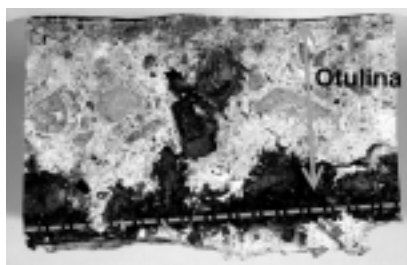
Niejednokrotnie diagnozowaliśmy podobny stan techniczny parkingów ze stropami z płyt sprężonych już po 2 – 5-letnim okresie eksploatacji, tak jak to miało miejsce w omawianym przypadku. Pogłębiona diagnostyka wykazała, że rysy stanowiły zarówno drogę wnikania chlorków do konstrukcji podłogi, jak i miejsce przebiegu zintensyfikowanej karbonatyzacji betonu (rysunek 2), prowadząc do intensywnej korozji zbrojenia w nadbetonie (fotografia 2).

Fot. 2. Korozja prętów zbrojeniowych w zarysowanym przekroju nadbetonu

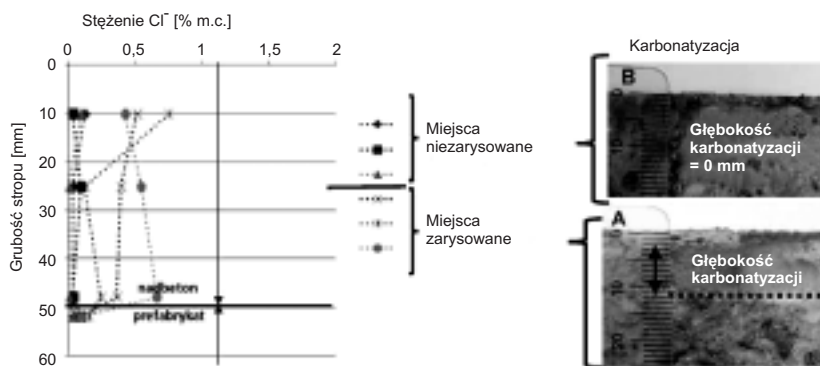
Rys. 2. Skażenie chlorkami nadbetonu (0-50 mm) i prefabrykatu (>50 mm) oraz karbonatyzacja nadbetonu

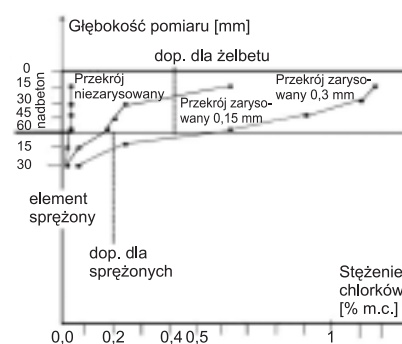
Innym czynnikiem mogącym wpłynąć na przemieszczenia płyt w stropie są siły poziome, wynikające z odkształceń ścian szczelinowych. Konstrukcja stropu z płyt połączonych jedynie w zamkach jest bardziej podatna na oddziaływanie sił poprzecznych niż strop monolityczny. Warto ponadto zwrócić uwagę na fakt, że elementy prefabrykowanej konstrukcji nośnej kondygnacji podziemnych (podciąg, słupy, kanałowe płyty sprężone), przyjmując funkcję dodatkowych stężeń poziomych, obciążone są siłami poziomymi przekazywanymi przez zewnętrzne ściany szczelinowe. Typowe prefabrykаты nie są jednak projektowane na przenoszenie takich sił, co tłumaczy intensywność ich zarysowania obserwowaną w obiektach. Rysy, nawet jeśli nie są groźne ze względów konstrukcyjnych, to w warunkach narażenia na zawilgocenie związane z codzienną eksploatacją parkingu stanowią miejsca szybkiej penetracji chlorków (tym szybszej, im szersza rysa – rysunek 3) i w efekcie utraty ochronnych właściwości otuliny betonowej wobec zbrojenia [12].

Rys. 3. Skażenie chlorkami nadbetonu i górnej strefy prefabrykatu sprężonego w zależności od szerokości rysy na powierzchni posadzki
