mgr inż. Krzysztof Patoka\*

# Błędy wykonawcze pokryć niewentylowanych z blachodachówki i MWK

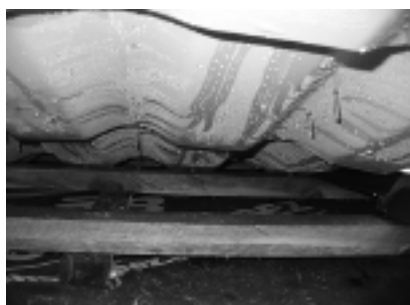
Fot. 1. Dach z zatkanymi wlotami w okapie i na kalenicy po roku eksploatacji. MWK przepuszcza wilgoć z wnętrza dachu, która pozostaje pod blachodachówką i skraplając się, zawilgacałaty i kontrłaty

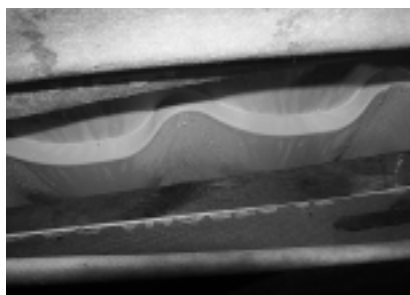
Fot. 2. Dach bez wentylacji pokrycia. Fotografię wykonano od wewnątrz przez rozchylenie zakładu między pasmami MWK. Widać skropliny pod blachodachówką, mokrełaty i zacieki na membranie

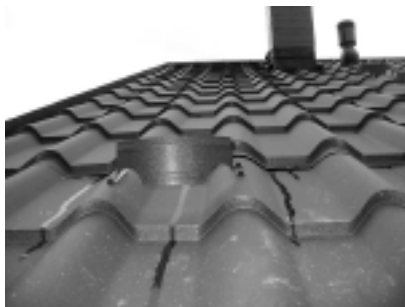
Fot. 4. W przypadku, gdy skropliny są obfite, to częściowo wypływają na połączeniach arkuszy blachodachówki. W ten sposób niewielka ilość pary wodnej zamkniętej pod pokryciem wydostaje się na zewnątrz, alełaty są zawsze mokre

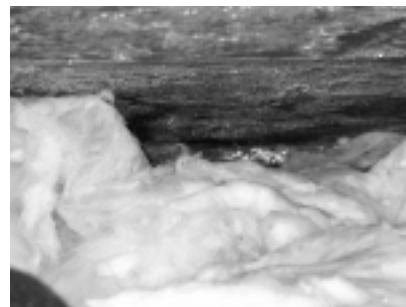
Fot. 5. Skutki braku wentylacji pokrycia: wierzchniej warstwie termoizolacji tuż pod MWK zgromadziły się duże ilości skroplin w formie szronu, co spowodowało zalanie pomieszczeń po włączeniu ogrzewania

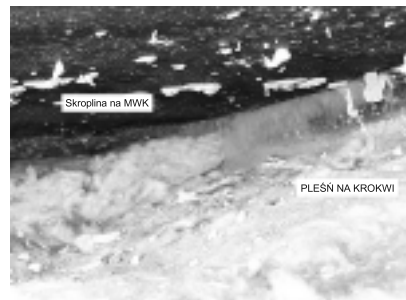
Fot. 6. Dach po roku eksploatacji. Odsłonięty fragment termoizolacji na poddaszu (wokół okna dachowego) ujawnił pleśń między MWK a wełną mineralną. Powodem były uszczelki pod gąsiorem i brak wlotu powietrza w okapie

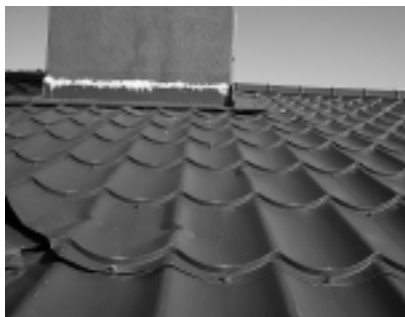
Fot. 7. Ten sam dach jak na fotografii 15. Widać uszczelkę pod gąsiorom, który spina arkusze blachy dochodzące do kalenicy. Gąsiorzy są przymocowane na farmery do blach. Obróbki komina wykonano bardzo prymitywnie (wpada pod nie śnieg)

W wielu dachach, oprócz opisanych błędów, znajduje się jeszcze uszczelka pod gąsiorem (fotografia 7), która dodatkowo uniemożliwia przepływ powietrza pod pokryciem.

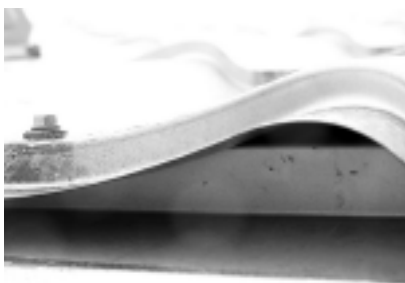
Fot. 8. Widoczny wlot pod fałą profilu jest wielokrotnie za mały, aby powietrze samoistnie popłynęło pod pokryciem (musi mieć jeszcze wylot na kalenicy). Pole powierzchni powinno wynosić minimum 200 cm<sup>2</sup>/m okapu

Nawet wtedy, gdy w okapie pod blachą nie ma uszczelki profilowanej, przestrzeń utworzona przez fałę profilu (fotografie 8, 10) jest stanowczo zbyt mała, aby powietrze mogło przepłynąć wzdłuż całej długości krokwi (wysokości dachu). Drugi błąd polega na wadliwym wyprowadzeniu MWK w okapie. To co spływa po membranie, nie wydo-

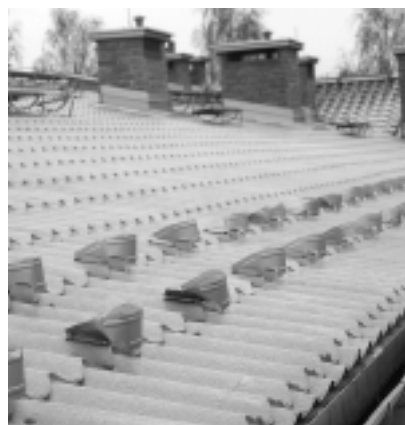
Fot. 9. Ten sam dach jak na fotografii 8. Wiele pokryć z blachodachówki ma za wysokie pasy nadrynnowe (obróbki blacharskie). Tak wykonane służą m.in. zasłonięciu nierówności więzby dachowej

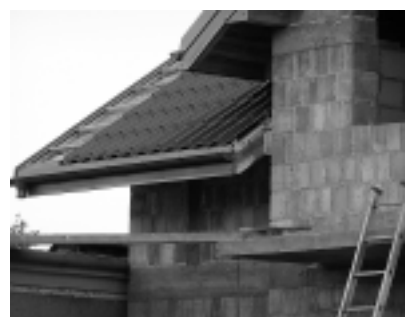
Fot. 10. Lewa część tego samego dachu w budowie jak na fotografii 13. Wyraźnie widać, że nad MWK dostaje się tylko tyle powietrza, ile wynika z grubości haka rynnowego oraz powierzchni fali profilu. Ta łączna powierzchnia jest o połowę za mała

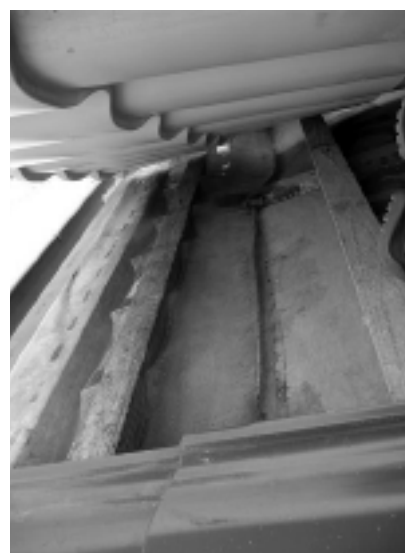
Fot. 11. Zima 2010 r. Lód w kieszeni z wadliwie ułożonej MWK powstał ze skroplin i był przyczyną przecieku. Woda z topniejącego lodu wchodziła w dzień pod zakład między pasmami MWK, a w nocy tam zamarzała

staje się poza okap, a zostaje w kieszeniach (fotografie 11, 12) lub sączy się po desce okapowej i ją uszkadza.

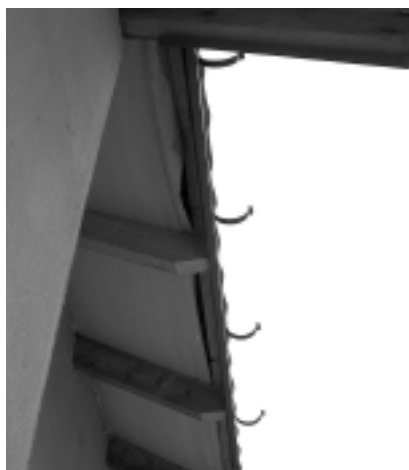
Fot. 12. Typowy wadliwy okap. Nierówności więzby powodują, że źle zamontowana MWK raz tworzy kieszeń, a raz spada w dół. Woda ściekająca po membranie będzie więc zawsze nie tam, gdzie powinna być (poza okapem, a nie w nim)

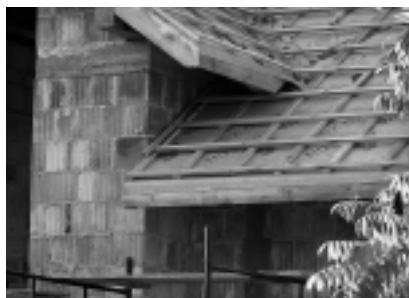
Fot. 13. Widoczna MWK będzie dociśnięta do deski pasem czołowym z blachy. Przekieki oraz skropliny zostaną zatrzymane za blachą. Deska czołowa jest zamocowana wg poziomicy, a za nią są końcówki krokwi na różnych poziomach

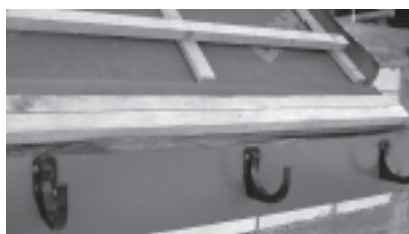
Fot. 14. Podobna technika jak na fotografiach 10 i 13. MWK tworzy dwie kieszenie: jedną przed deską czołową, a drugą za fragmentem kontrłat zamocowanych pod MWK (?). Tu powietrze spod rynny nie dostaje się nad MWK. Skutki widać na fotografii 11

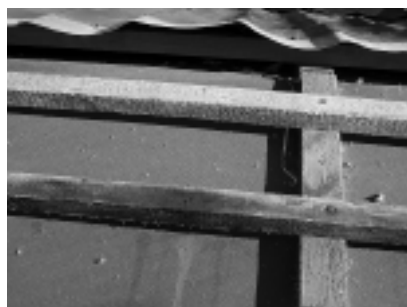
Na podstawie zebranych doświadczeń można stwierdzić, że w dachach o zatłoczonych gąsiorach (fotografie 15, 16) z zamontowaną MWK, ostatnie 2–4 lata pod kalenicami są już po 3–5 latach do wymiany z powodu biodegradacji. Zjawisko to jest łatwe do wytłumaczenia: ciepłe powietrze unosi w okolice kalenicy parę wodną i dlatego jest jej tam więcej niż na dole dachu. Pierwsze ogniska korozji biologicznej powstają w dziurach od wkrętów mocujących blachy (farmerów), wokół których zawsze jest najwięcej skroplin. Z tego też powodu farmery w tych miejscach są poluzowane i ruchy termiczne blachy powodują ich wysuwanie się. Do tej pory nie odnotowano z tego po-

Fot. 15. Dach po czterech latach eksploatacji. Skutki uszczelniania gąsiorów profilowaną pianką. Brak wentylacji pokrycia powoduje, że na ostatnich latach są ogniska korozji biologicznej, najczęściej w okolicy wkręcenia farmera

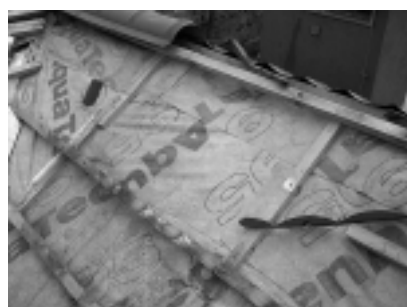
Fot. 16. Ten dach też ma ok. 4 lat, a laty są w dużo gorszym stanie. Wymagaly wymiany w trzech rzędach. Na podstawie takich odkrywek stwierdzono, że zawilgoczone laty (bez wentylacji) wytrzymują maks. 3–5 lat
