Artykuł „Wpływ błędów projektowo-wykonawczych na awarię konstrukcji nośnej dachu hali stalowej” został wygłoszony podczas drugiej Ogólnopolskiej Konferencji „Problemy techniczno-prawne utrzymania obiektów budowlanych” zorganizowanej przez Głównego Inspektora Nadzoru Budowlanego w styczniu br.

## Wpływ błędów projektowo-wykonawczych na awarię konstrukcji nośnej dachu hali stalowej

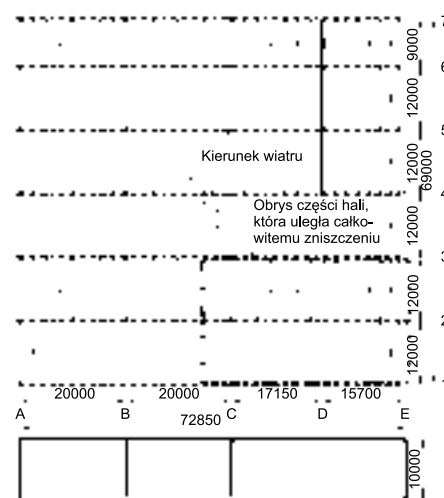
Schemat konstrukcji dachu hali

Na rysunku przedstawiono rzut poziomy oraz przekrój poprzeczny hali magazynowej (obiektu jednokondygnacyjnego) z przekryciem dachowym o konstrukcji stalowej. Szczegółowej analizie poddano fragment przekrycia, zawarty między osiami 1, 4, C i E, obejmujący zasięgiem pole, które uległo zawaleniu. Wzdłuż osi 1 oraz osi 4 pomiędzy osiami D i E usytuowana jest ściana o konstrukcji żelbetowo-murowej. Sztywna konstrukcja ściany zewnętrznej w osi 7 jest typowa dla ścian szczytowych w halach stalowych. Punktowe podpory wewnętrzne konstrukcji nośnej dachu hali stanowią słupy stalowe, usytuowane na przecięciach osi konstrukcyjnych. W płaszczyźnie ściany

zewnętrznej w osi E usytuowane są słupy żelbetowe. Czynnikiem wprowadzającym silną nieregularność w układzie konstrukcyjnym jest brak słupów na przecięciu osi D z osiami 2 i 3 (spowodowany względami użytkowymi).

Wzdłuż osi 2, 3, 4, 5, 6 pomiędzy osiami A i D, elementy nośne konstrukcji przekrycia stanowią dźwigary blachownicowe o różnym przekroju poprzecznym. Ze względu na brak słupów podporowych w osi D, dźwigary w osiach 2 i 3 wykazują znacznie mniejszą sztywność w przęsłach między osiami C i E, w stosunku do pozostałych fragmentów konstrukcji nośnej.

Awaria stalowej konstrukcji nośnej dachu hali magazynowej polegała na zniszczeniu (zawaleniu się) części połaci dachowej po utracie stateczności i nośności jednego z głównych elementów konstrukcyjnych przekrycia – dźwigara blachownicowego w osi 2, na odcinku między osiami C i E (rysunek). **Bezpośrednią przyczyną utraty stateczności i nośności dźwigara dachowego było zniszczenie najbardziej wyężonych belek płatwiowych przez lokalne uplastycznienie blachy lub utratę stateczności miejscowej ściskanych ścianek profilu.** W niestężonych ściskanych ściankach pasa profilu zetowego wystąpiły efekty tzw. niestateczności dystorsyjnej, będącej formą pośrednią pomiędzy miejscową a ogólną giętno-skrętną utratą stateczności.

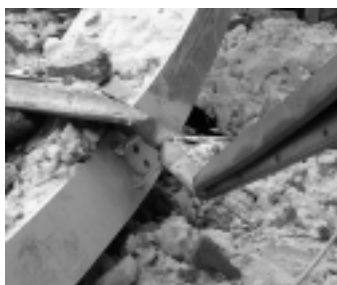
**Połączenie belki płatwiowej z dźwigarem blachownicowym (po awarii)**

minimalnego poziomu, wynikającego jedynie z podatności skrętnej dźwigarów blachownicowych (fotografia). Skonstruowane zostało bardzo sztywne połączenie płatwi z dźwigarami blachownicowymi, co doprowadziło do dodatkowego obrotu skrętnego dźwigarów na skutek obrotu w płaszczyźnie zginania skrajnych przęseł belek płatwiowych trójprzęsłowych oraz odpowiadających im przęseł w belkach płatwiowych sześcioprzęsłowych, wywołanego różnicą poziomów podpór.

fili zetowych teoretycznie powinny opierać się na dźwigarach blachownicowych w sposób przegubowy, z możliwością obrotu w płaszczyźnie pionowej w konstrukcyjnie dopuszczalnym zakresie. Na skutek nie tyle błędów projektowych, co „obniżonej świadomości” projektanta w konsekwencji zakres obrotu płatwi został ograniczony do minimalnego poziomu, wynikającego jedynie z podatności skrętnej dźwigarów blachownicowych (fotografia). Skonstruowane zostało bardzo sztywne połączenie płatwi z dźwigarami blachownicowymi, co doprowadziło do dodatkowego obrotu skrętnego dźwigarów na skutek obrotu w płaszczyźnie zginania skrajnych przęseł belek płatwiowych trójprzęsłowych oraz odpowiadających im przęseł w belkach płatwiowych sześcioprzęsłowych, wywołanego różnicą poziomów podpór.
