dr inż. Wacław Brachaczek*

Wybrane przypadki awarii budowlanych w aspekcie systemów ocieplania ścian zewnętrznych

Various cases of construction failure in the context of ETICS

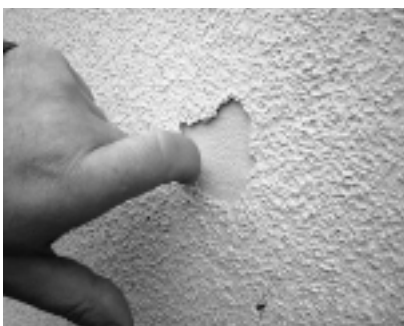
Aby uniknąć powstawania wykwitów oraz braku adhezji wyprawy do podłoża (fotografia 1), prace ociepleniowe powinny być prowadzone po zakończeniu robót dachowych oraz in-

Fot. 1. Awaria związana z brakiem adhezji wyprawy tynkarskiej do warstwy zbrojonej, wskutek prowadzenia prac dociepleniowych przed ukończeniem robót dachowych i wykonaniem obróbek blacharskich

nych prac związanych z nadmiernym zawilgoceniem ocieplanych ścian (wykonywanie posadzek i tynków wewnątrz budynków, wylewek na balkonach itp.). Szczególnie uważnie należy wykonać obróbki blacharskie oraz połączenia pozostałych elementów budynku z ociepleniem, takich jak: balkony, tarasy, instalacje odgromowe (fotografie 2 i 3).

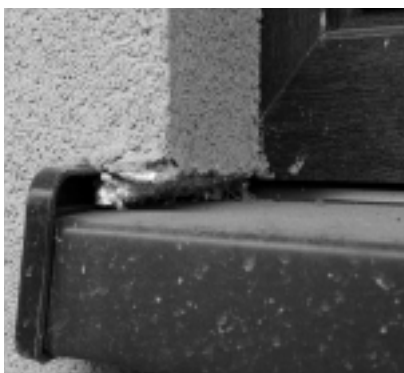
Fot. 2. Nieprawidłowo wykonana obróbka blacharska – niewystarczające zabezpieczenie warstwy zbrojonej przed przedostaniem się wilgoci

Ważnym przypadkiem omawianych awarii są też **zacieki** w postaci widocznych na elewacji przebarwień, czyli smug. Mechanizm ich powstawania jest podobny jak wykwitów i jest związany z wymywaniem soli przez wodę, przedostającą się przez niedokładnie wykonane obróbki blacharskie lub niestaranne połączenia elementów budynku z ociepleniem.

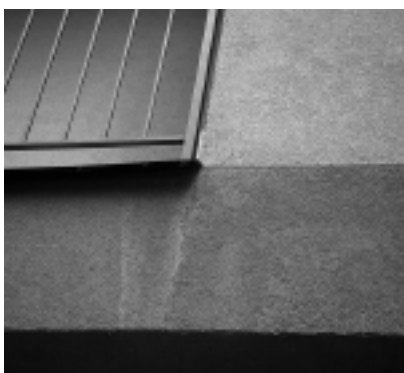
Fot. 3. Nieprawidłowe połączenie płyty balkonowej z ociepleniem, sprzyjające powstawaniu zacieków

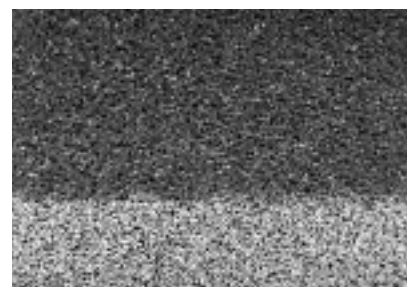
Do awarii natury estetycznej zalicza się również **mleczenie**. W szczególności dotyczy ono wypraw tynkarskich tzw. mozaikowych, składających się z zatopionych, w tzw. premiksie, kolorowych kruszyw pochodzenia naturalnego lub sztucznego. Mleczenie objawia się jako utrata transparentności premiksu w stanie utwardzonym, w którym zatopione są kolorowe kruszywa. Może ono przyjmować różny charakter (postać wykwitów (fotografia 4) lub występować okresowo – szczególnie przy podwyższonej wilgotności). W przeciwieństwie do wykwitów czy zacieków, mleczenie związane może być z jakością masy tynkarskiej, a także z technologią wykonywania wyprawy.

Fot. 4. Tynk mozaikowy z odbarwieniami w postaci białych wykwitów, tzw. mleczenie

W większości przypadków, przyczyną występowania mleczenia jest nakładanie mozaikowych mas tynkarskich w zbyt wysokiej lub zbyt niskiej tempe-

raturze oraz wysokiej wilgotności powietrza lub podłoża. W przypadku zbyt wysokiej temperatury, szczególnie na nasłonecznionych południowych ścianach, zewnętrzna warstwa wyprawy szybko ulega utwardzeniu, utrudniając wydostawanie się wody zawartej w wewnętrznej warstwie wyprawy. Powstaje wówczas wyprawa tynkarska z widocznymi drobnymi banieczkami zawierającymi wodę, z mocno rozwinętą powierzchnią. W zbyt niskiej temperaturze i przy podwyższonej wilgotności powietrza może nie zostać osiągnięta wystarczająco wysoka temperatura niezbędna do uzyskania, przez spoiwo, transparentnego filmu o odpowiedniej wytrzymałości mechanicznej. Wyprawa uzyskana w tych warunkach jest krucha i pozbawiona połysku, o dużej wrażliwości na działanie wilgoci.

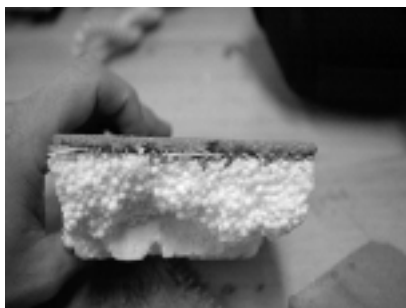
- niezatapianie siatki z włókna szklanego w zaprawie klejącej, a nakładanie masy klejowo-szpachlowej na wcześniej rozłożonej bezpośrednio na styropianie siatce (fotografia 5). Zaobserwowano również odwrotne sytuacje, w których siatka widoczna była na zewnętrznej stronie warstwy zbrojonej;

Fot. 5. Przykład pęknięcia powstałego wskutek przyklejenia siatki z włókna szklanego bezpośrednio do styropianu

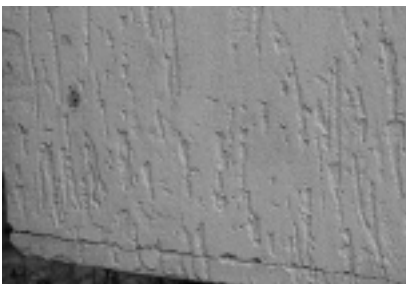
- niestaranne wykonanie połączenia warstwy zbrojonej z listwą startową (fotografia 6), jak również brak listwy startowej;

Fot. 6. Przykład pęknięć wskutek niestarannego połączenia warstwy zbrojonej z listwą startową
