prof. dr hab. inż. Czesław Miedziński*
mgr inż. Anna Żakowicz*
dr inż. Michał Baszeń*

Stan konstrukcji nieukończonego budynku w technologii OWT po ponad 20 latach

Construction state of unfinished building raised in OWT-system after over 20 years

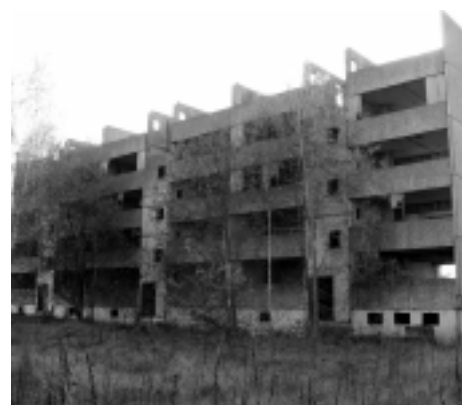
Fot. 1. Nieukończony budynek wielkopłytowy w systemie OWT-67N Fot. M. Baszeń

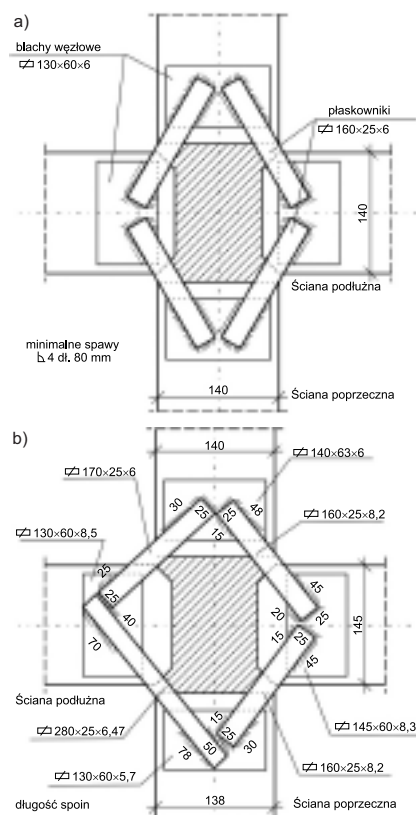
O ile trudno jest jednoznacznie stwierdzić, czy wykonanie elementów prefabrykowanych było zgodne z zaleceniami katalogowymi, o tyle więcej można powiedzieć na temat montażu i wykonania połączeń. Większość złączy pionowych jest wypełniona betonem, ale niektóre, m.in. na styku ściany zewnętrznej podokiennej balkonowej oraz ściany wewnętrznej, nie zostały zabetonowane. Oprócz betonu wypełniającego oraz zbrojenia wewnętrznego złącza stosowane były połączenia zewnętrzne ścian, przed ułożeniem płyt stropowych. Ze względu na nieprzykrycie ostatniej kondygnacji stropodachem, połączenia ścian osłonowych ze ścianą wewnętrzną podłużną, a także połączenia ścian poprzecznych ze ścianą podłużną typu teowego oraz typu krzyżowego są odsłonięte oraz możliwe do zinventaryzowania. Wyraźnie widoczne są krótkie odcinki spoin łączących marki poszczególnych ścian z płaskownikami, które w zależności od analizowanego złącza różnią się wymiarami, zaś spoiny w każdym złączu na każdym połączeniu marka ściany – płaskownik charakteryzują się inną długością.

Rys. 1. Złącze krzyżowe ścian najwyższej kondygnacji: a) wg katalogu, b) w rzeczywistości

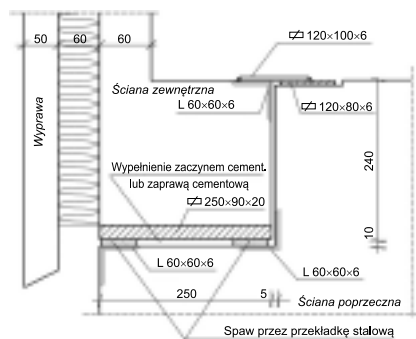
Różnice między zaleceniami katalogowymi a stanem analizowanych złączy pokazano na rysunku 1. Podobne sytuacje występują w przypadku połączenia ścian poprzecznych z podokiennej ścianą zewnętrzną (rysunek 2, fotografia 2). Ściana zewnętrzna oparta jest na poprzecznej ścianie wewnętrznej za pomocą dwóch lub trzech zespawanych ze sobą płaskowników – podkładek. Często podkładki zespawane są ze sobą w przypadkowy sposób. Grubość takiego połączenia przekracza nominalną odległość między górną krawędzią ściany poprzecznej a dolną krawędzią ściany zewnętrznej. Według zaleceń katalogowych odległość ta powinna wynosić 10 mm. Dodatkowo widoczny jest duży prześwit, między pionowymi krawędziami ścian zewnętrznej i poprzecznej, który znacznie przekracza wymiar katalogowy 5 mm. Sytuacja ta bezpośrednio wpływa na stabilność takiego połączenia.

Rys. 2. Sposób oparcia ściany zewnętrznej podokiennej na ścianie poprzecznej wg katalogu

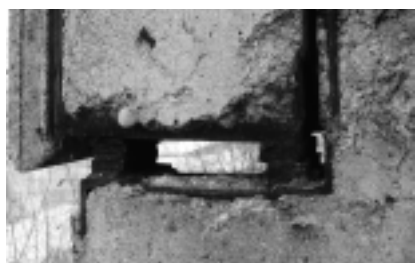
Fot. 2. Sposób oparcia ściany zewnętrznej podokiennej na ścianie poprzecznej w rzeczywistości
Fot. M. Baszeń

od lokalizacji, znajdują się w różnym stanie. Podobna sytuacja występuje w przypadku połączenia ściany zewnętrznej podokiennej ze ścianą poprzeczną. Zastosowane podkładowe w gniazdach odbiegają wymiarowo i konstrukcyjnie od zalecanych w katalogach. Stwierdzono również zarysowanie elementów i złączy.
