dr inż. Anna Ostańska\*

# Problemy techniczne wybranych elementów budynków

\* Politechnika Lubelska, Wydział Budownictwa i Architektury

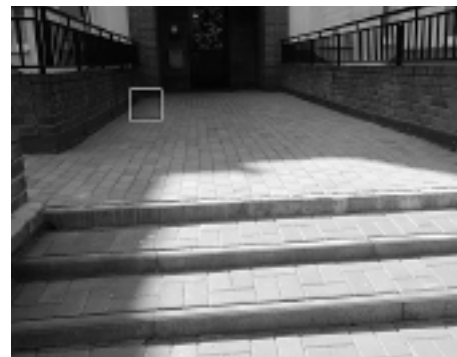
Po dwóch latach od naprawy (2011 r.), w wyniku zgłoszenia przez lokatorów ponownych przecieków, zarządca zlecił **opracowanie oceny stanu technicznego izolacji naprawionych dwóch kładek wejściowych do budynku mieszkalnego** [2]. Na podstawie dokumentacji eksploatacyjnej stwierdzono, że do czasu remontu kładek nie opracowano ani ekspertyzy, ani projektu remontu, co miało wpływ na uzyskany efekt naprawy w 2011 r. Ogólne oględziny (fotografia 1) nie ujawniły przyczyn przecieków. Dopiero przeprowadzone badania in situ i odkrywki potwierdziły w znacznym stopniu złe wykonanie i brak zabezpieczenia izolacji przeciwwilgociowej [2]. Podczas oględzin stwierdzono m.in. brak:

- izolacji na styku kładki ze ścianą parteru;
- izolacji i dylatacji w progu drzwi wejściowych do budynku;
- obróbek narożników wklęsłych i wypukłych lub faset pod papą;
- skutecznego zamknięcia izolacji przeciwwilgociowej;
- wywinięcia papy na styku kładka-ściana, które kończyło się na poziomie

Fot. 1. Widok ogólny kładki z zaznaczeniem miejsca odkrywki *Fot. Autorka*

kostki brukowej i lokalnie nie było przyklejone do ściany;

- zabezpieczenia wykonanej izolacji przekładką technologiczną przed przetarciem, np. geowłókniną;
- połączenia odwodnienia zrealizowanego przez wtórnie zamontowane żygacze z izolacją;
- odpowiednich spadków, co potwierdziła wykonana próba wody.

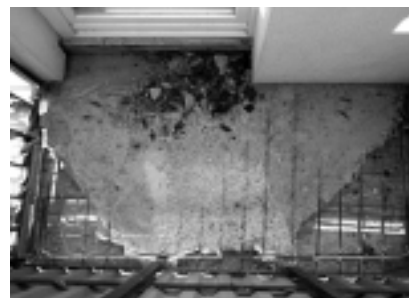
**Analizie poddano także jakość techniczną żelbetowych balkonów wspornikowych.** Stwierdzono, że ich stan techniczny, mimo powtarzanych co pięć lat „liftingowych” interwencji naprawczych w ramach remontów bieżących, jest co najwyżej dostateczny. Naprawy te często nie są skuteczne, ponieważ nie rozwiązują problemu braku obróbek czy izolacji przeciwwilgociowych. Efekt takich doraźnych działań przedstawiono na fotografii 2, gdzie

Fot. 2. Widok pozostałości płyty żelbetowej balkonu wspornikowego pięć lat po dociepleniu. Balkon po „liftingu”, tj. bez uzupełnienia obróbek blacharskich i izolacji przeciwwilgociowej [4]

ostatnie naprawy wykonano w 2006 r., po dociepleniu budynku. Ostatnio zauważono tendencję skierowaną na remonty kapitalne balkonów, polegające na wymianie obróbek blacharskich, wykonaniu izolacji przeciwwilgociowej oraz nowej posadzki ceramicznej. Moim zdaniem takie podejście nie rozwiązuje problemu kilkudziesięcioletnich żelbetonowych balkonów wspornikowych, choć niewątpliwie wydłuża ich okres użytkowania. Alternatywą mogłyby być balkony dostawne, które dają możliwość jednoczesnego powiększenia przestrzeni użytkowej, czego przykłady podano w [3, 4].

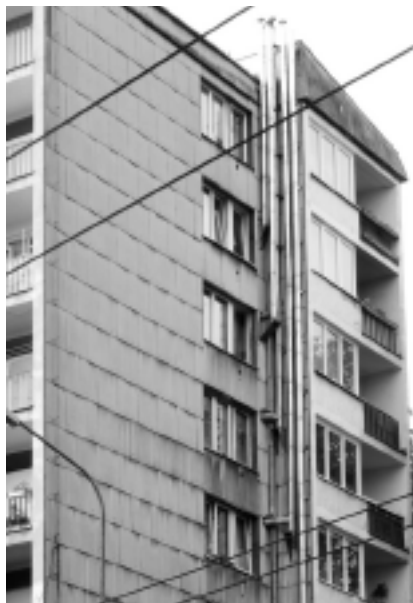
Kolejnym analizowanym problemem technicznym w budynkach wielorodzinnych jest **brak odpowiedniej liczby przewodów kominowych** (fotografia 3) i samowolne przeróbki lokatorskie, które mogą być przyczyną niepożądanego narażenia zdrowia. Problemem w budynkach wielorodzinnych są również pozostawione **mostki termiczne**, które obniżają wartość techniczną budynku przynajmniej o jeden stopień, w skali jego zużycia technicznego. Po dociepleniu ścian znaczna część ciepła ucieka przez stolarkę okienną o różnej jakości termicznej oraz inne nieciągłości (mostki liniowe). Nadmierne straty ciepła można m.in. zmniejszyć przez zabudowę loggii.

Fot. 3. Budynek wielorodzinny z wtórnice uzupełnionymi, prowadzonymi po elewacji, stalowymi przewodami spalinowymi

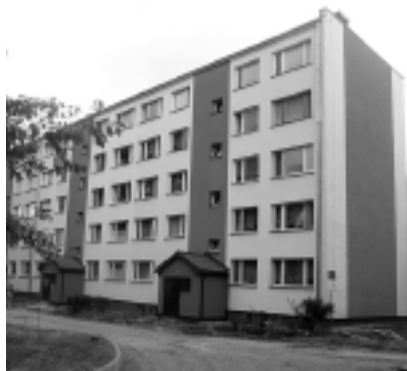
Ostatnio najczęściej stosowanym rozwiązaniem jest zabudowa strefy wejściowej w technologii tradycyjnej (fotografia 4) lub szkieletowej. Mimo tych zabiegów osoba niepełnosprawna nie ma nadal szans na samodzielny dostęp do swojego mieszkania w niskim budynku, chyba że zostaną zrealizowane propozycje szczegółowo omówione w [3]. Z kolei analiza strefy wejściowej przeprowadzona w budynku wysokim potwierdziła, że prawidłowe jest wykonanie przebudowy tej strefy wraz z wymianą windy sześciuosobowej na ośmioosobową [4]. Należy to wykonać w taki sposób, aby osoba niepełnosprawna mogła samodzielnie dostać się nie tylko na klatkę schodową,

Fot. 4. Widok uzupełnienia zabudowy strefy wejściowej w niskim budynku prefabrykowanym

ale również na każdą inną kondygnację mieszkalną. Wymienione działania techniczne wymagają opracowania projektu, poprzedzonego ekspertyzą konstrukcyjną. Wprowadzone zmiany pozwoliłyby na usamodzielnienie się osób niepełnosprawnych [4] oraz ułatwiły dostępność budynku również osobom starszym i matkom z dziećmi.
