Badanie uszkodzeń betonu konstrukcji hali przemysłowej

The study of concrete damage industrial hall

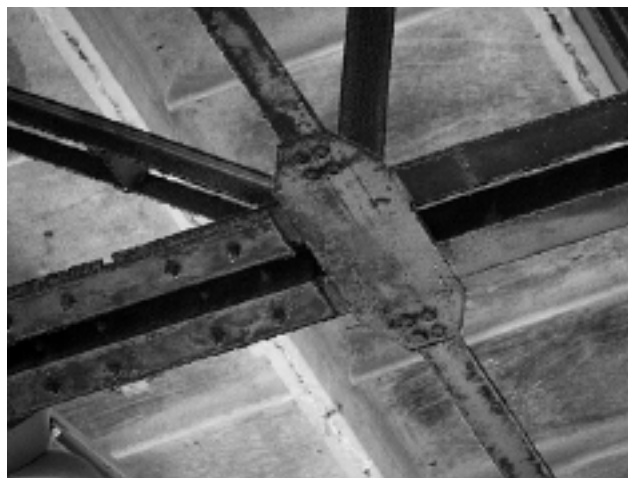
Stan techniczny stalowych kratowych dźwigarów nośnych oceniono jako zadowalający. Nie stwierdzono widocznych uszkodzeń ani nadmiernych deformacji poszczególnych elementów, a jedynie na prętach pasa dolnego (fotografia 1) zaobserwowano mocno zaawansowaną korozję powierzchniową. Stan prefabrykowanych panwiowych płyt dachowych był mocno zróżnicowany. W niektórych miejscach beton nie wykazywał uszkodzeń, a w innych zaobserwowano bardzo duże ubytki i uszkodzenia powierzchniowe. Odstonięte zostały skorodowane pręty zbrojenia części płytowej oraz żeber płyt (fotografia 2). Duże ubytki betonu widoczne były w miejscu osadzenia świetlików dachowych. Uszkodzeniu uległy także fragmenty płyt wzdłuż podłużnych żeber na styku sąsiednich płyt pan-

Fot. 1. Skorodowane pręty dźwigarów kratowych [Fot. Autorzy]

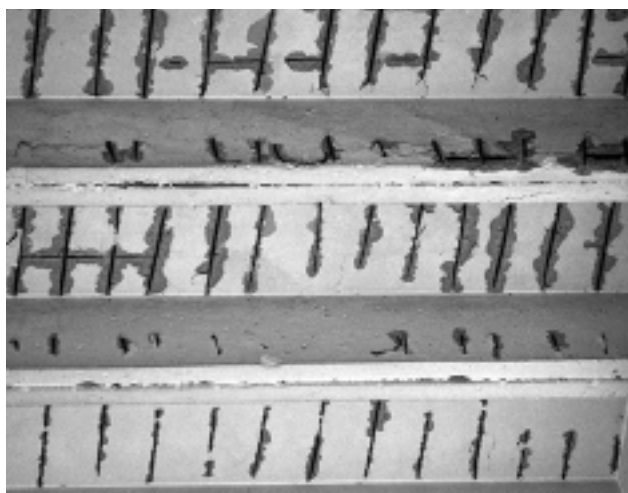
Fot. 2. Skorodowane pręty zbrojenia betonowych płyt dachowych oraz pręty dźwigarów kratowych [Fot. Autorzy]

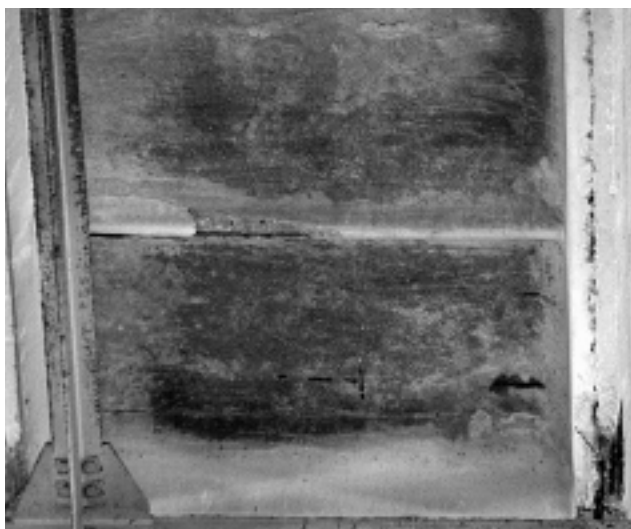
wiowych, betonowa powierzchnia żeber była skorodowana, a w niektórych miejscach stwierdzono luźne odspojone fragmenty betonu (fotografia 3).

Fot. 3. Uszkodzone betonowe płyty dachowe i skorodowane pręty zbrojeniowe [Fot. Autorzy]

loftaleiny, która zmienia kolor z bezbarwnego na różowy przy pH powyżej 9,5. W celu pomiaru głębokości karbonatyzacji rozpylono fenoloftaleinę na zwilżony świeży przełam betonu. Stwierdzono karbonatyzację na całej grubości pobranych próbek z żeber płyt dachowych, tj. na głębokości ok. 5 cm od powierzchni zewnętrznej betonu. W części płytowej beton uległ karbonatyzacji na głębokość $2,0 \pm 2,5$ cm. Powstający w procesie karbonatyzacji węglan wapnia (CaCO_3) uszczelnia strukturę betonu, co wpływa na obniżenie przepuszczalności, a także do pewnego stopnia na wzrost wytrzymałości na ściskanie. W omawianym przypadku tłumaczy to być może wyższą od projektowanej klasę betonu płyt panwiowych (główną przyczyną większej od projektowanej wytrzymałości betonu jest oczywiście także wiek betonu). Z drugiej jednak strony karbonatyzacja prowadzi do zobojętniania, czyli obniżania odczynu zasadowego betonu, a w konsekwencji do utraty właściwości ochronnych w stosunku do stali zbrojeniowej, co zapoczątkowuje proces korozji zbrojenia w elementach żelbetowych.

We wszystkich badanych próbkach stwierdzono obniżenie pH betonu nawet do 7,77, a pH powinno wynosić $12,6 \pm 13,5$ [3]. Karbonatyzacja, w wyniku zachodzącej zmiany środowiska z zasadowego na kwaśny, spowodowała proces korozji zbrojenia. W normalnych warunkach otulina betonowa prętów zbrojeniowych chroni je przed korozją. W przypadku, gdy współczynnik pH jest mniejszy od 10, traci ona zdolność do pasywacji stali. Obecność tlenu i wilgoci prowadzi do korozji zbrojenia, a w konsekwencji do „rozsadzania” betonu, tworząc spękania i odpryski fragmentów materiału. Badania wskazują na utratę właściwości pasywujących otuliny betonowej, co sprzyja intensywnej korozji stali zbrojeniowej;

Konstrukcje betonowe eksploatowane w niekorzystnych warunkach powinny być odpowiednio zabezpieczone [5]. W analizowanym przypadku, z uwagi na znaczny stopień degradacji stropodachu, **zalecono wykonanie nowej konstrukcji pokrycia dachowego z płyt żelbetowych**. W celu ochrony betonu płyt oraz prętów zbrojeniowych przed korozją należy zabezpieczyć płyty dachowe środkiem do powierzchniowej impregnacji betonu, a następnie wykonać warstwę ochronną z zaprawy cementowo-epoksydowej oraz zabezpieczenie powierzchniowe w postaci elastycznej powłoki, w celu eliminacji wszelkich nieszczelności spowodowanych mikrospekaniem i w strukturze wypraw PCC lub SPCC. Jest to szczególnie ważne w przypadku obiektów poddawanych działaniu wysokiej temperatury oraz obciążeń dynamicznych. Dodatkowo, elastyczna powłoka ochronna stanowi długotrwałą barierę przed oddziaływaniem dwutlenku węgla i innych substancji szkodliwych. Nowe pokrycie stropodachu zaprojektowano w postaci hydroizolacyjnej membrany dachowej. Izolację termiczną przyjęto jako dwuwarstwową. W celu efektywnego wentylowania przestrzeni dachowej, warstwę izolacji termicznej należy ułożyć na blasze posadowionej na krawędziakach drewnianych i ostatecznie zamontować odpowiednio wysokie kominki wentylacyjne (zaproponowano konkretne rozwiązanie techniczne). Prace naprawcze powinny być zaprojektowane i przeprowadzone zgodnie z PN-EN 1504-9 [6].

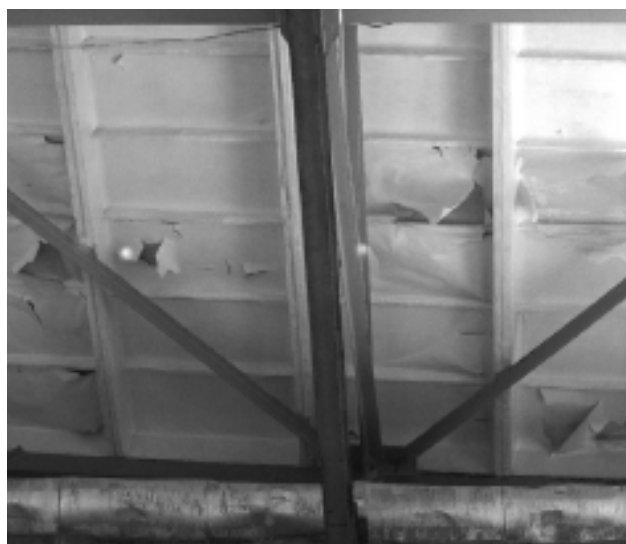
W celu określenia cech fizykomechanicznych betonu płyt dachowych, do badań laboratoryjnych pobrano siedem próbek (odkute fragmenty betonu). Podczas tej czynności stwierdzono, że beton w obrębie żeber nie jest dobrze scalony i z łatwością można go odspoić, co zagraża bezpieczeństwu osób przebywających w hali. Na podstawie pomiarów ustalono, że grubość otuliny prętów zbrojeniowych była stanowczo za mała, gdyż wynosiła jedynie 7,0 ± 18,7 mm. Oznacza to, że nie spełniała funkcji ochronnej prętów zbrojeniowych (w przypadku elementów prefabrykowanych w klasie ekspozycji XC3 minimalna grubość wynosi 25 mm). W niektórych miejscach podejmowane były próby naprawy dachu, które jednak się nie powiodły. Po odkuciu luźnych fragmentów betonu dokonano podczas tych napraw reprofilacji powierzchni płyt stropowych zaprawą naprawczą typu PCC, pokryto powierzchnię betonu od spodu warstwą ochronną z zaprawy cementowo-epoksydowej, a następnie wykonano zabezpieczenie powłokowe z kompozytu polimerowego. Ułożona na płytach prefabrykowanych powłoka zabezpieczająca łuszczy się jednak i odpada (fotografia 4).

da. Styropian stanowiący izolację termiczną dachu był bardzo mocno nasączony wodą, a górna powierzchnia panwiowych płyt dachowych mokra na skutek braku wentylacji pokrycia dachowego. Wewnątrz hali, pod dachem, panowała wysoka temperatura ok. 50 °C, od góry natomiast była znacznie niższa (poza okresem letnim). Ze względu na to, że beton charakteryzuje się dosyć dobrymi właściwościami przewodzenia ciepła oraz na nieznaczną grubość płyt dachowych (3,5 cm), ciepło z łatwością przenikało przez płyty panwiowe. W zetknięciu z chłodnym powietrzem zewnętrznym, które przenikało do płyt dachowych z uwagi na niewielką grubość izolacji termicznej (styropian grubości 80 mm), dochodziło do wykraplania wilgoci na zewnętrznej płaszczyźnie płyt dachowych. Na powierzchni papy zaobserwowano liczne pęcherze i nierówności. W wielu miejscach pokrycie dachu wręcz „zapadło się” i nadmiernie ugięło. Zainstalowany wewnętrzny system odprowadzania wody z dachu miał wiele istotnych mankamentów.

Fot. 4. Uszkodzona powłoka ochronna płyt dachowych [Fot. Autorzy]
