Korozja i zabezpieczenia betonowych stropów żebrowych w wielkogabarytowych zbiornikach wody przeznaczonej do spożycia

Corrosion and protection of concrete rib ceilings in large-size drinking water tanks

DOI: 10.15199/33.2022.04.08

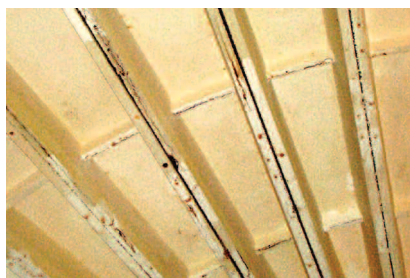
Pojedynczy prefabrykat stropowy ma dwa żebra podłużne – 80 x 420 mm ze zbrojeniem podłużnym $\varnothing 20$ mm ze strzemionami $\varnothing 8$ mm co 200 mm, żebra poprzeczne 60 x 120 mm ze zbrojeniem $\varnothing 8$ mm bez strzemion i płytę o grubości 50 mm ze zbrojeniem $\varnothing 6$ mm co 150 mm. Widok stropu od spodu pokazano na fotografii 1.

Fot. 1. Elementy stropu żebrowego
Photo 1. Elements of the ribbed floor

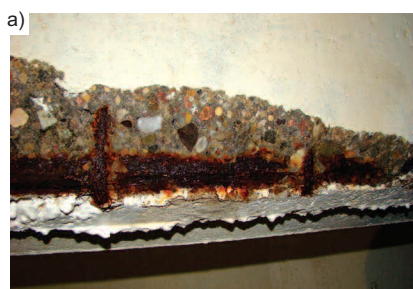
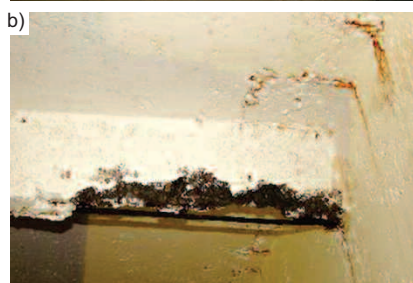
ściowe – beton we wszystkich badanych miejscach charakteryzował się większą wytrzymałością na ściskanie od projektowanej (C16/20). W płycie między żebrowymi uzyskano wytrzymałość charakterystyczną $f_{ck} = 26,8$ MPa, a w żebrowych poprzecznych oraz w żebrowych podłużnych $f_{ck} = 41,5 - 41,8$ MPa wobec projektowanej wytrzymałości 20 MPa. Z kolei beton wewnętrznej monolitycznej głowicy wykazywał wytrzymałość charakterystyczną $f_{ck} = 21,7$ MPa, a został zaprojektowany z betonu marki $R_w = 170$ (obecnie C12/15). Żebrowe płyty panwiowe stanowiące przekrycie zbiornika wykazują znaczne ubytki otuliny betonowej w dolnych fragmentach żebrowych podłużnych oraz poprzecznych (fotografia 2a) oraz silną korozję prętów

Fot. 2. Odpadnięcie otuliny z żebra podłużnego i poprzecznego. Odległość między korodującymi strzemiętami – 20 cm; a) całkowita korozja pręta $\varnothing 8$ mm; b) widoczne zarysowanie betonu wzdłuż zbrojenia

Photo 2. The cover falls off the longitudinal and transverse ribs. The distance between corroded stirrups – 20 cm; a) total bar corrosion $\varnothing 8$ mm; b) visible scratching of the concrete along the reinforcement

zbrojeniowych. Występują zarysowania podłużne żebrowych (fotografia 2b) i rdzawe, ciągłe i punktowe zacieki na betonowej otulinie. Ponadto bezpośrednio w obiekcie wykonano testy chemiczne dotyczące karbonatyzacji betonu i zawartości w nim innych związków przyspieszających korozję prętów zbrojeniowych. Stwierdzono zjawisko neutralizacji otuliny prętów zbrojeniowych na głębokości do 40 mm, co skutkuje utratą zdolności betonu do pasywacji stali. Widoczne są grube ziarna kruszywa i brak szczelności stosu okruszowego. Pomalowanie od spodu powierzchnii betonu ciągłą powłoką żywiczną w praktyce nie zapewniło należytej jej szczelności i umożliwiło rozwój procesu korozyjnego konstrukcji pokazanego na fotografii 3.

Widoczne pęknięcia podłużne betonu, pod którymi znajdują się skorodowane pręty zbrojeniowe, stanowią potencjalne źródło korozji wżerowej. Skorodowane pręty zalecono odsłonić i za-

bezpieczyć antykorozyjnie. Możliwe jest zabezpieczenie stali przed korozją materiałem hamującym rozwój korozji stali.

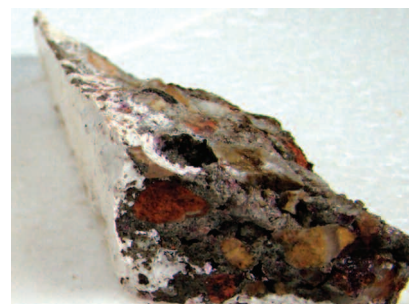
Fot. 3. Struktura betonu otuliny na grubości 40 mm

Photo 3. Structure of concrete cover at a height of 40 mm

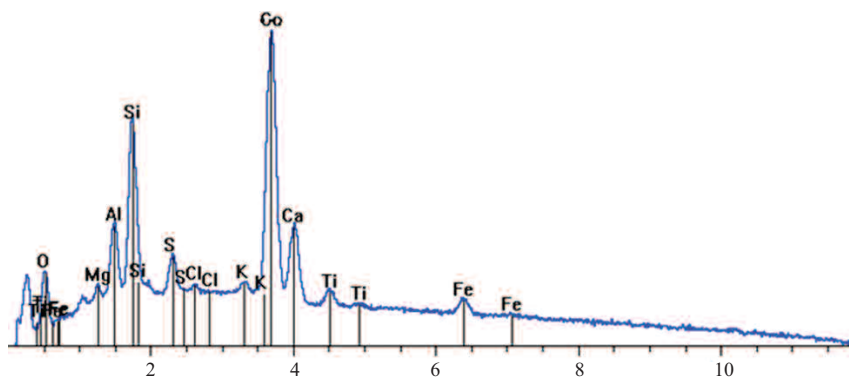
Zwraca uwagę duża zawartość wagiowa jonów chlorkowych (0,57 – 1,02% masy), znacznie przekraczająca wartości dopuszczalne podawane w literaturze [14] oraz jonów tytanu (2,36 – 26,68% masy), będącego składnikiem stosowanych farb epoksydowych (biel tytanowa). Na fotografii 4 pokazano obrazy SEM powierzchni próbki i jej we-

Rys. 1. Analiza EDS próbki betonu pobranej ze skorodowanej części stropu żebrowego
Fig. 1. EDS analysis of a concrete sample taken from the corroded part of the ribbed floor

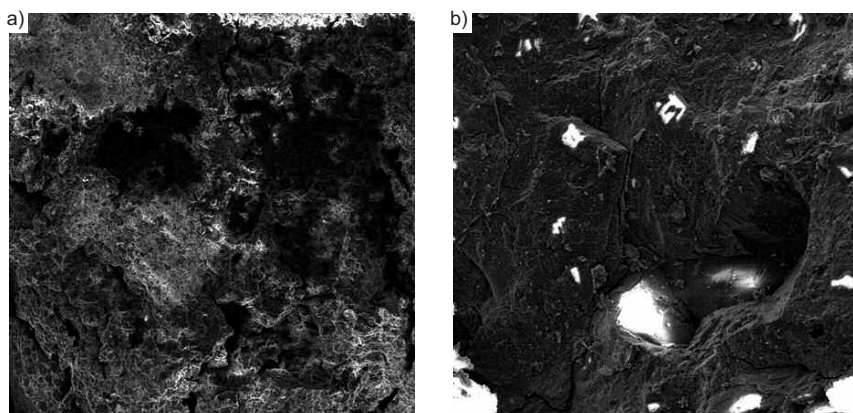
Fot. 4. Mikrografie próbek: a) nieciągła warstwa powłoki żywicznej na powierzchni próbki; b) wyraźne mikrozarysowania wewnętrzne kamienia cementowego

Photo 4. Sample micrographs: a) discontinuous layer of resin coating on the surface of the sample; b) there are visible internal micro-scratches on the cement stone

wewnętrzne mikrorysy ułatwiające migrację jonów chlorkowych w głąb matrycy i rozwój procesów korozyjnych betonu.

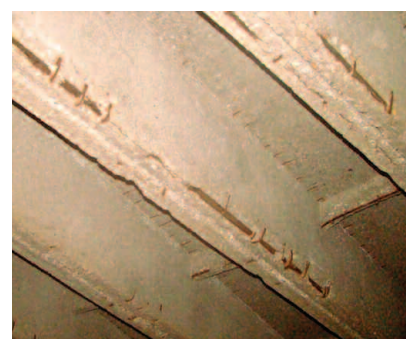
Fot. 5. Wypiaskowane żebra i płyta; odsłonięte pręty zbrojeniowe

Photo 5. Sandblasted ribs and plate; exposed rebars

Naprawa płyt żebrowych jest skomplikowana ze względu na duże uszkodzenia żeber i płyt, polegające na ubytku betonu żeber, i korozję stali zbrojeniowej przy stałej obecności jonów chlorkowych. Pierwszy etap naprawy obejmuje **oczyszczenie płyt od spodu** przez np. piaskowanie (suchy piasek tłoczony na beton pod ciśnieniem) w celu usunięcia skorodowanych warstw betonu oraz oczyszczenia skorodowanej powierzchni stali (fotografia 5).

Kolejny etap to **reprofilacja ubytków otuliny** betonem natryskowym na drobnym kruszywie z dodatkiem włókien syntetycznych wg metody opracowanej przez wyspecjalizowane w tej

technologii firmy budowlane. W przedmiotowych zbiornikach reprofilowano żebra i płytę do uzyskania pierwotnego kształtu oraz odtworzono otulinę o grubości 15 mm na pozostałych powierzchniach. Zasadniczą odbudowę betonu konstrukcyjnego kończy **naniesienie na wszystkie powierzchnie betonowe migrujących jonów inhibitora korozji** w celu ochrony antykorozyjnej zbrojenia. Wieloletnie doświadczenie wykazuje, że po miesięcznej przerwie zalecane jest wykonanie na całej konstrukcji stropu warstwy ochronnej odcinającej beton i zbrojenie od wilgoci i związków chloru, np. z zastosowaniem dwuskładnikowej, utwardzanej adduktami aminowymi farby fenolowo-epoksydowej z atestem PZH do zbiorników wody pitnej. Farbę należy nanosić natryskiem w dwóch warstwach, by osiągnąć minimalną grubość 160 µm).
