Wpływ pożaru na bezpieczeństwo 11-kondygnacyjnego budynku wykonanego w technologii „wielkiej płyty”

The effect of fire on the safety of a 11-storey building constructed using „large concrete slab” technology

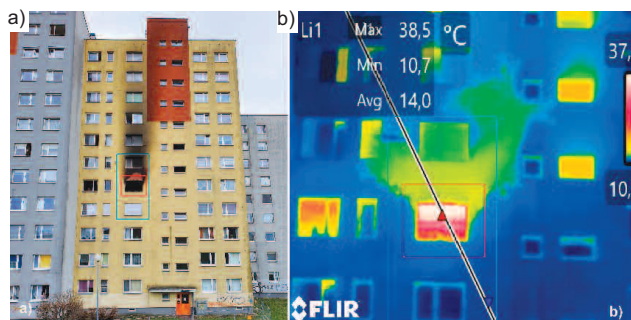
Fot. 1. Uszkodzona elewacja budynku (a) oraz uszkodzenia termoizolacji widoczne na fotografii termowizyjnej (b) Fot. D. Bajno
Photo 1. Damaged building façade (a) and thermal insulation damages visible in the infrared photography (b)

Ponadmiesięczna obserwacja budynku polegająca na inwentaryzacji i pomiarach szerokości rys oraz pęknięć, badanie pionowości ścian w stosunku pomiarów pierwotnych oraz ich temperatury pozwoliły na wnikliwą ocenę uszkodzeń, a tym samym ocenę aktualnego stanu technicznego. Przeprowadzone szczegółowe badania potwierdziły poważne uszkodzenie konstrukcji ścian i stropów na trzech kondygnacjach 4., 5., 6. (fotografia 1). Źródło pożaru zostało zlokalizowa-

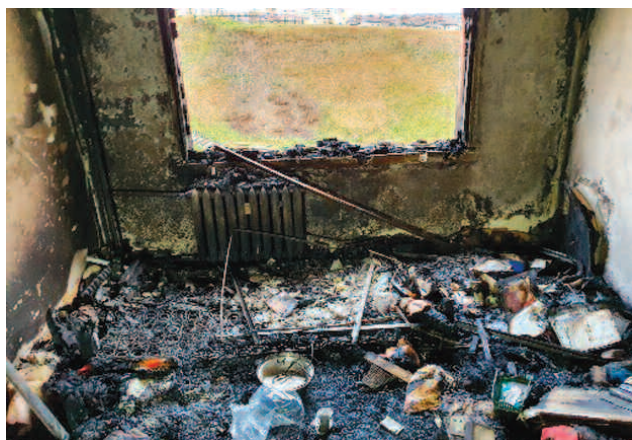
Okres dominacji technologii półprzemysłowych i uprzemysłowionych w polskim budownictwie mieszkaniowym przypadł na lata 1955 – 1995. Były to zarówno systemy otwarte, jak również zamknięte, w tym centralne oraz regionalne. W artykule omówiono sytuację, która zagroziła bezpieczeństwu jedenastokondygnacyjnego budynku mieszkalnego, wykonanego w otwartym systemie Wk-70 (fotografia 1). Na fotografii 1b widoczny jest zakres uszkodzeń termoizolacji oraz zasięg powierzchni jej nagrzania (temperatura otoczenia kształtowała się na poziomie $\pm 0,0^\circ\text{C}$). Zgodnie z [1] przedmiotowy obiekt był regularnie poddawany okresowym przeglądom technicznym i miał prawidłowo prowadzoną książkę obiektu budowlanego wg [2, 3]. 30 grudnia 2021 r., na piątej kondygnacji budynku miał miejsce pożar, który trwał ponad 1,5 h i zagrażał bezpieczeństwu całego obiektu. Nie byłby on tak niebezpieczny, gdyby chodziło o budynek wykonany w technologii tradycyjnej, np. murewaney. Temperatura w jednym z lokali na czwartym piętrze przekroczyła 1000°C , natomiast źródło pożaru zlokalizowane było w sypialni znajdującej się w bezpośrednim sąsiedztwie klatki schodowej oraz szybu windowego (fotografia 2).

Temperaturę ustalono na podstawie celulozowej krzywej rozwoju pożaru (spalania) [4, 5], a także doszczętnego wypalenia się klepki dębowej znajdującej się w pomieszczeniu źródła ognia (temperatura spalania to $800 \div 1000^\circ\text{C}$), co potwierdziło stanowisko komendy miejskiej Państwowej Straży Pożarnej zajęte w piśmie z połowy stycznia 2022 r.

Fot. 2. Uszkodzenia wewnątrz budynku – pomieszczenie, gdzie zlokalizowano źródło pożaru

Fot. D. Bajno
Photo 2. Damages internal of the building – room where the source of fire was located

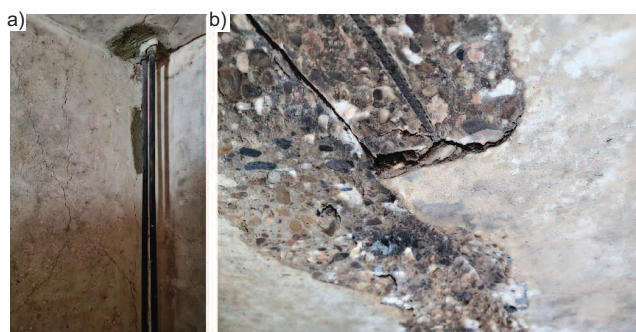
Pierwsze oględziny konstrukcji budynku, jakie miały miejsce po zakończeniu akcji gaśniczej, nie wskazywały na zakres uszkodzeń, mogący zagrazić bezpieczeństwu budynku. Dopiero oczyszczenie powierzchni ścian i stropów z sadzy oraz usunięcie pozostałości tynków odsłoniło rzeczywisty ich obraz (fotografia 3).

Fot. 3. Uszkodzenia prefabrykatów (5. kondygnacja): a) konstrukcja nośna ścian grubości 15 cm; b) odsłonięte pręty zbrojeniowe stropu

Fot. D. Bajno
Photo 3. Damage to prefabricated elements (5. floor): a) supporting structure of walls 15 cm thick; b) exposed reinforcing bars of the ceiling

wane na 5. kondygnacji. Obciążenie tak wysoką temperaturą, a następnie nagłe schłodzenie będące efektem akcji gaśniczej spowodowały intensywne i nieregularne spękanie prefabrykatów ściennych, a także utratę otuliny dolnych wkładek zbrojeniowych płyt stropowych (fotografia 3).

Na fotografii 3a widoczna jest siatka spękań występujących na bocznych ścianach lokalu 5. kondygnacji, a na fotografii 4 i rysunku wyraźne pęknięcia konstrukcyjne, które przechodziły przez trzy kondygnacje. Były one efektem zmiany wymiarów nośnych ścian bocznych wskutek oddziaływań termicznych w czasie pożaru i akcji gaśniczej oraz stropów pomieszczenia, w którym znajdowało się źródło pożaru. Szerokość pęknięć zmierzona w następnym dniu po ugaszeniu pożaru wynosiła 1,0 – 2,4 mm, a w kolejnych dniach, po wychł-

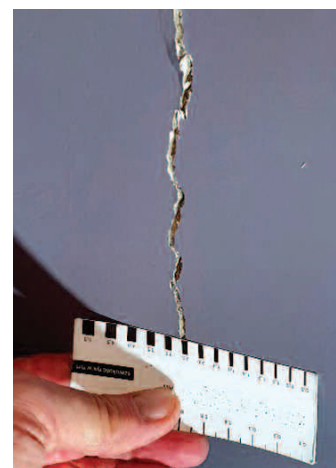
Fot. 4. Szerokość pęknięć na ścianach konstrukcyjnych 2,4 mm

Fot. D. Bajno
Photo 4. Width of cracks in structural walls 2,4 mm

dzienu konstrukcji, zmniejszyła się o ok. 0,1 do 0,3 mm. Po 16 h od ugaszenia pożaru temperatura stropów oraz ścian wynosiła jeszcze $+50^{\circ}\text{C}$ na kondygnacjach pozbawionych okien oraz drzwi, przy temperaturze otoczenia $\pm 0,0^{\circ}\text{C}$. Zagrożeniem dla budynku stało się ryzyko miejscowej utraty sztywności przestrzennej budynku w miejscu bezpośredniego oddziaływania ognia i wysokiej temperatury, co mogło mieć odzwierciedlenie w jego późniejszej bezpiecznej eksploatacji. W tej sytuacji celem nadrzędnym stało się przywrócenie tej sztywności przez scalenie elementów, które utraciły swoją ciągłość i jednocześnie przywrócenie nośności więcom.
