Stan techniczny i wytyczne remontu zabytkowego kościoła w Zakopanem – Harendzie

Technical condition and the renovation guidelines for the historic church in Zakopane – Harenda

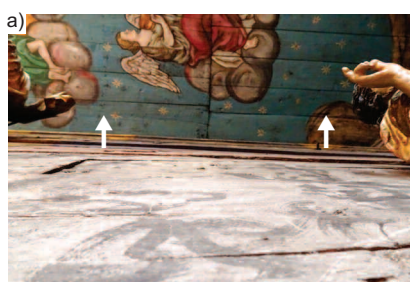
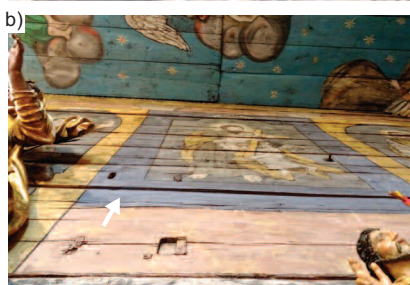
W obrębie konstrukcji zaobserwowano nieprawidłowości wymagające przeprowadzenia prac remontowo-naprawczych. Do najważniejszych problemów można zaliczyć **uszkodzenia drewnianej ściany północno-wschodniej**, która przechyla się w górnej części do wnętrza kościoła. Wypaczenie się tego fragmentu konstrukcji budynku kościoła (fotografia 3a) powoduje rozsunięcia pomiędzy poszczególnymi elementami pełnego deskowania ściany (fotografia 3b). Podobne uszkodzenia występują w dolnej części ściany południowo-zachodniej w obrębie sedillii (fotografia 4a). Na skutek nadmiernego zawilgocenia węglów doszło do lokalnego zbutwienia tych elementów (fotografia 4b).

Fot. 3. Uszkodzenia ściany północno-wschodniej kościoła: a) wypaczenie się ściany (strzałkami zaznaczono kierunek deformacji); b) rozsuniecie elementów pełnego deskowania ściany

Photo 3. Damage to the north-eastern wall of the church: a) distortion of the wall (arrows indicate the direction of deformation); b) spacing of wood elements

niepełnym i $M_{k2} = 1,49$ kNm pod więzarem pełnym. Momenty te odpowiadają za obserwowany obrót belek, który musiał wystąpić zaraz po wybudowaniu/odtworzeniu kościoła. Świadczy o tym też polichromia malowana na przesuniętych dolnych krawędziach bali. Z uwagi na możliwość ruchu elementów ścian prezbiterium pod zmiennym obciążeniem (od śniegu i wiatru) zalecono wykonanie wzmocnienia.

Ściany zrębowe prezbiterium należy usztywnić za pomocą dodatkowych pionowych elementów zwanych lisicami. Zaproponowano wykonanie trzech lisic o przekroju poprzecznym min. 100 x 160 mm na północno-wschodniej ścianie prezbiterium pod więzarami, które należy ściągnąć śrubami, np. M16 z podkładkami o dużej średnicy, aby nie zmiażdżyć drewna. Naprawa będzie zlokalizowana od strony strychu nad zakrystią i będzie niewidoczna od strony wnętrza kościoła. Śruby powinny zostać ukryte na głębokości elementów i zamaskowane przez odwiercenie fragmentu konstrukcji z polichromią i doklejenie go po założeniu śrub.

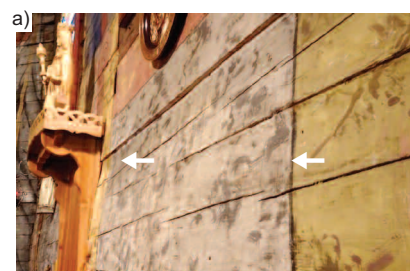
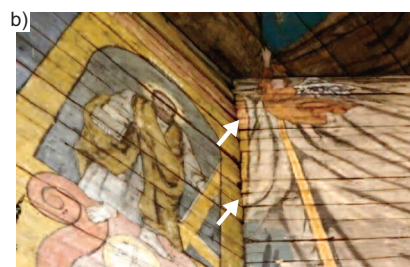
Fot. 4. Uszkodzenia wewnątrz kościoła: a) wybrzuszenie deskowania ściany południowo-zachodniej w obrębie sedillii (strzałkami zaznaczono kierunek deformacji); b) stan węglów pomiędzy ścianami drewnianymi w ich górnej części

Photo 4. Damage inside the church: a) bulging of the south-west wall (arrows indicate the direction of deformation); b) condition of the wall corner in the upper part

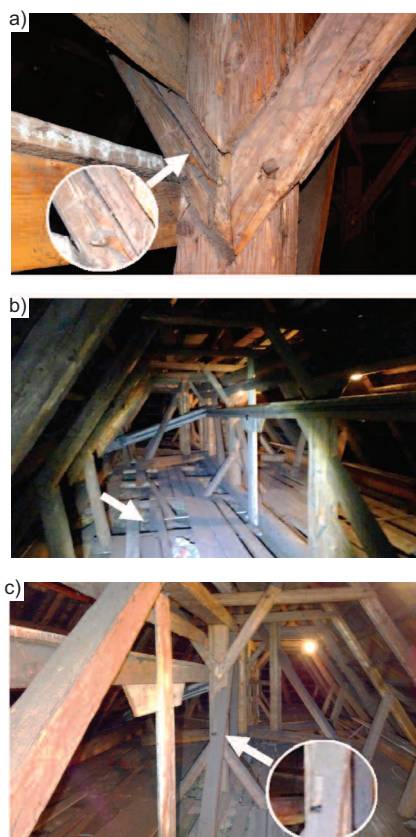
Znaczne nieprawidłowości stwierdzono również w obrębie drewnianej więźby dachowej. Zauważono osiowe pęknięcia drewnianych mieczy oraz korozję biologiczną niektórych elementów

konstrukcyjnych. Brak stosownych zabiegów konserwacyjnych doprowadził do powstania siedlisk owadów zalegających w przestrzeni strychowej kościoła. Ponadto zaobserwowano puste gniazda w dawnych złączach ciesielskich oraz ubytki w połączeniach elementów więźby dachowej. Uszkodzenia pokazano na fotografiach 5 i 6.

Fot. 5. Nieprawidłowości więźby dachowej: a) pęknięcia osiowe miecza; b) ubytki deskowania podłogi strychowej; c) puste gniazdo połączenia ciesielskiego

Photo 5. Abnormalities of the roof truss: a) axial cracks in the wood element; b) defects in the attic floor elements; c) empty carpentry joint

Wzmocnienia lub wymiany wymagają również lokalnie wybrane elementy więźby. W zależności od zakresu uszkodzeń, po rozbiórce pokrycia z gontów kwalifikowano poszczególne elementy do wzmocnienia nakładkami drewnianymi lub do wymiany. Wykonane obliczenia statyczno-wytrzymałościowe wykazały niewystarczającą nośność krokwi nad zakrystią. Zaproponowano wzmocnienie tych elementów nakładkami z desek 2,5 x 10 cm i mocowanie ich na gwoździe. Przewidziano także wymianę drewnianych mieczy, które uległy spękanom wzdłuż swoich osi podłużnych i których redukcja przekroju poprzecznego wyniosła więcej niż 20%. Zapro-

ponowano uzupełnienie ubytków w połączeniach ciesielskich oraz desek w podłodze na strychu. Bezwzględnie nakazano usunąć wszystkie gniazda owadów, których obecność prowadziła do intensyfikacji biologicznego porażenia korozyjnego.

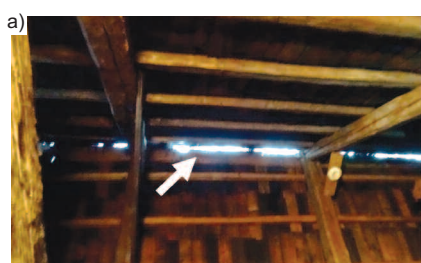
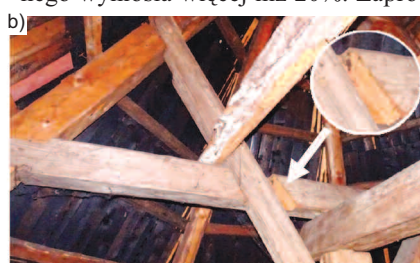
Obserwowane nieprawidłowości w dużej mierze wynikają z braku prowadzenia właściwych prac utrzymaniowych. Zawilgocenie niektórych elementów może być spowodowane ubytkami pokrycia dachowego i przenikaniem wody do wnętrza budynku. Brak prac renowacyjnych będzie prowadził do dalszego zawilgocenia elementów i buchtowania czy wypaczania się konstrukcji. Pokrycie gontem ma ok. pół wieku, czyli mija okres przewidywanego czasu użytkowania. Z uwagi na znaczne uszkodzenia i wiek gontu rekomenduje się jego wymianę.

Fot. 6. Ubytki w przestrzeni strychowej: a) nieszczelności pokrycia dachowego; b) niedopasowane, zbyt duże gniazdo ciesielskie

Photo 6. Defects in the attic space: a) leaks in the roofing; b) mismatched, too large carpentry joint
