# Badania murów zamku w Będzinie z użyciem tomografii ultradźwiękowej

## *Tests with the use of ultrasound tomography of the walls of the castle in Będzin*

DOI: 10.15199/33.2022.06.09

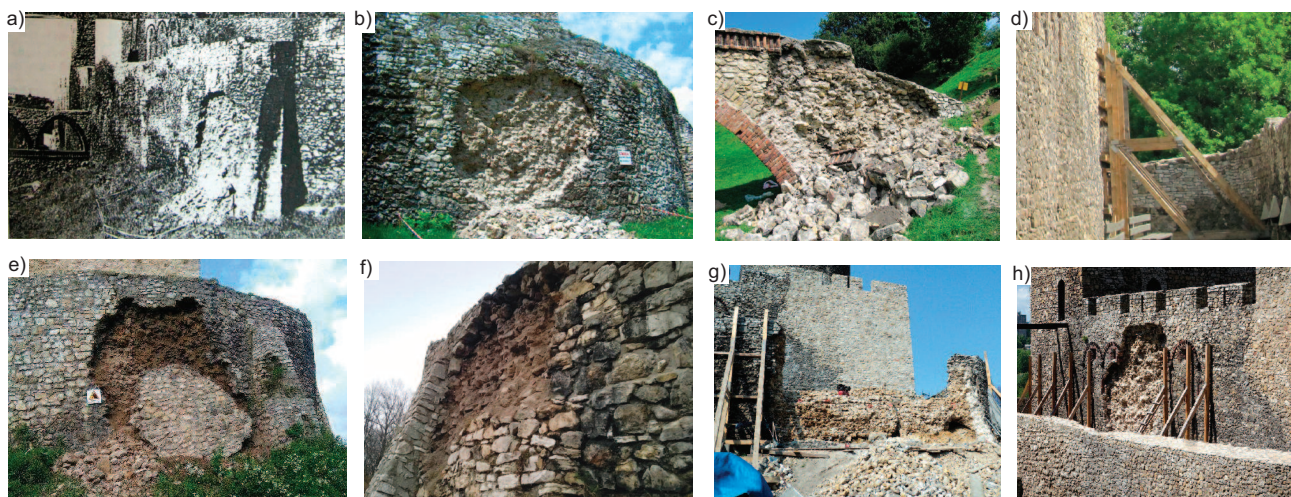
Najstarszy znany przypadek osunięcia się fragmentu ścian muru zamku miał miejsce w 1825 r. W 2001 r. nastąpiło odspojenie i osunięcie warstwy licowej od strony wschodniej (fotografia 2a). Podobne uszkodzenie w sąsiednim polu muru odnotowano w 2005 r. (fotografia 2b). W 2010 r., po opadach deszczu, uszkodzeniu uległ mur arkadowy (fotografia 2c), a w 2011 r. doszło do znacznego zarysowania i odspojenia fragment muru zamku wysokiego (fotografia 2d). W sierpniu 2016 r. odspoił się od muru i osunął duży fragment kamiennego lica od strony wschodniej (fotografia 2e), wraz z odbudowanym fragmentem, po uszkodzeniu z 2001 r. Pod koniec grudnia 2016 r. stwierdzono podobny przypadek od strony północno-zachodniej (fotografia 2f). Kolejne awarie wystąpiły w 2017 i 2020 r. (fotografie 2g i h). Przyczyną powstawania uszkodzeń były wpływy atmosferyczne i procesy starzenia się materiałów. W wyniku oddziaływania zewnętrznych czynników atmosferycznych, a zwłaszcza wody wnikającej w szczeliny przez pęknięcia i spoiny, a pocho-

Fot. 2. Uszkodzenia murów zamku będzińskiego: a) 2001 r.; b) 2005 r.; c) 2010 r.; d) 2011 r.; e i f) 2016 r.; g) 2017 r.; h) 2020 r.  
 Photo 2. Damage of the walls of Będzin Castle: a) 2001; b) 2005; c) 2010; d) 2011; e) and f) 2016; g) 2017; h) 2020

dzącej z opadów i z podłoża gruntowego zalegającego za częścią murów (dochodzi do znacznego osłabienia struktury i zagrożenia samorzutnym rozpadem).

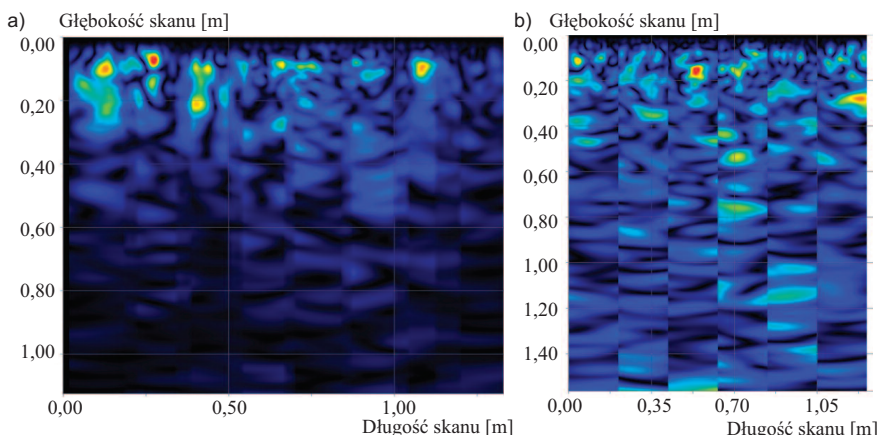
Na rysunkach 3 i 4 pokazano wybrane wyniki badań. Pustki wewnętrzne są widoczne w postaci błękitno-żółto-czerwonych plam. Na osi pionowej skanów zaznaczono głębokość. Skany od zewnątrz były utrudnione z uwagi na nierówność powierzchni muru, dlatego często wykonywano je jako pojedyncze przyłożenie urządzenia do muru (jeden przekrój). Skany od wewnątrz budynku zamku realizowano na równej powierzchni (przez tynk) i w efekcie można było je wykonać jako liniowe złożone z kilku przekrojów.

Rys. 3. Wybrane wyniki badań murów zamku: a) skan w miejscu nr 11; b) skan w miejscu nr 15

W murach budynku zamku uszkodzenia występują głębiej. Najmniej pustek i wad wewnętrznych wykazują mury odbudowane i wyremontowane. Jedynie w przypadku pięciu skanów nie stwierdzono występowania pustek wewnętrznych. Strefy bez uszkodzeń stanowią jednak tylko ok. 21% całej badanej powierzchni. Należy się więc spodziewać w przyszłości dalszych uszkodzeń. Zalecono prowadzenie ciągłych obserwacji i zaprojektowanie monitoringu murów zamku.

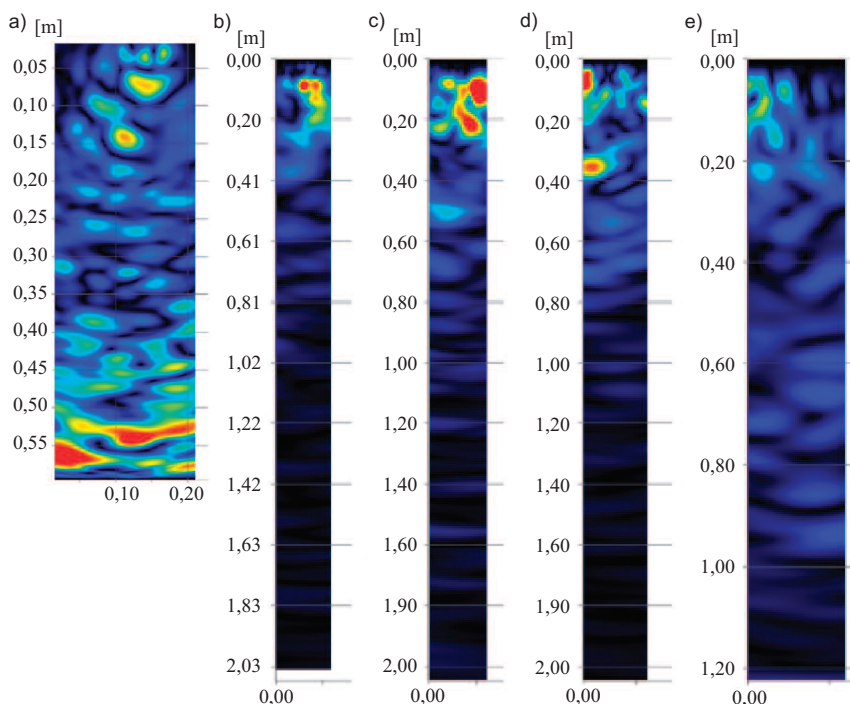
Stwierdzono, że wewnątrz badanych murów zamku występują liczne pustki. W przypadku murów obronnych górnego zamku oraz murów wieży najwięcej pustek jest tuż za warstwą licową.

Rys. 4. Wybrane wyniki badań murów obronnych: a) skan w miejscu nr 1; b) skan w miejscu nr 4; c) skan w miejscu nr 8; d) skan w miejscu nr 10; e) skan w miejscu nr 18
