# Awaria silosu żelbetowego – projekt przebudowy z wykorzystaniem elementów technologii BIM

## *Failure of a reinforced concrete silo – reconstruction project using elements of BIM technology*

**Streszczenie.** W artykule opisano awarię żelbetowego stropu silosu na śrutę rzepakową. Omówiono przyczyny oraz zakres uszkodzeń. Na podstawie rozwiązań technologii BIM (ang. *Building Information Modelling*) przedstawiono główne elementy projektu przebudowy konstrukcji silosu obejmujące demontaż uszkodzonej części oraz wykonanie nowej.

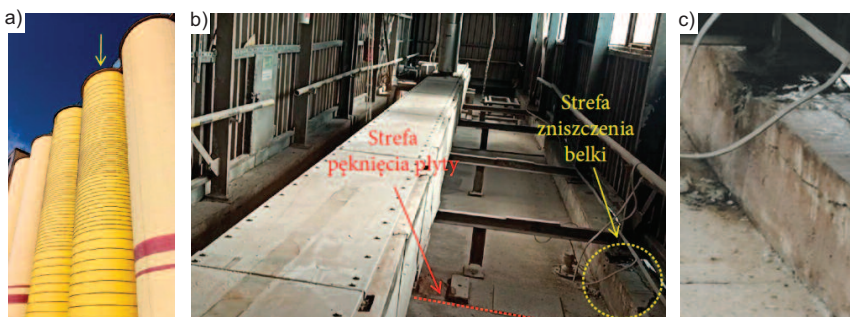
**Bateria silosów: a) widok ogólny z zaznaczeniem awarii komory; b) uszkodzenia stropu; c) zmiążdżenie betonu w belce**

*Silo battery: a) general view with indication of chamber failure; b) ceiling damage; c) crushing of concrete in a beam*

W czasie użytkowania jednej z komór silosu nastąpiła awaria konstrukcji stropu (fotografia), która obejmowała pęknięcie płyty stropowej (fotografia b) oraz zmiążdżenie strefy ściskanej betonu w przęśle belki (fotografie b i c). Na skutek znacznych deformacji stropu połączenie słupa galerii z belką zostało utracone. Ze względów bezpieczeństwa oględziny belek nie były prowadzone od strony wewnętrznej komory, dlatego też nieznaną był obraz zniszczeń w strefie rozciąganej belek.

Bezpośrednią przyczyną awarii stropu było samoistne oberwanie nawisu śrutu, w wyniku którego powstało podciśnienie o sile skierowanej pionowo w dół komory (pomimo wykonania urządzeń odpowietrzających). Powstałe obciążenie doprowadziło do przekroczenia nośności stropu. Nawisy w silosach mogą występować w formie przesklepień bądź luków, które w momencie autogenicznego lub indukowanego oderwania wywołują znaczne podciśnienie [4, 5]. Dzieje się tak, ponieważ po oberwaniu łuku objętość powietrza w przestrzeni pod stropem komory zwiększa się do wartości końcowej w przybliżeniu równej objętości powietrza poniżej i powyżej łuku przed oberwaniem. Powstałe podciśnienie ulega po pewnym czasie wyrównaniu z ciśnieniem atmosferycznym pod warunkiem właściwie zaprojektowanych i eksploatowanych urządzeń odpowietrzających. Podciśnienie w części podstropowej silosu jest tym większe, im większe jest wypełnienie silosu i im wyżej tworzy się łuk nad lejem wysypowym. Często przyczyną tworzenia się nawisów jest zbrylanie materiału sypkiego na skutek zawilgocenia. Nawet przy małej zawartości wilgoci w materiale może dojść do zbrylania i wysklepiania, jeśli czas przechowywania materiału w bezruchu w komorze jest wystarczająco długi. Czas przestoju materiału, po którym następuje jego zbrylanie lub wysklepianie, jest tym krótszy, im bardziej materiał jest wilgotny. In-

Na podstawie przeprowadzonych oględzin stwierdzono dużą skalę oraz zakres uszkodzeń stropu. Naprawa i wzmocnienie uszkodzonej konstrukcji okazały się wątpliwe pod względem techniczno-ekonomicznym. Zdecydowano o konieczności wykonania projektu przebudowy stropu oraz galerii. W pierwszym etapie opracowano projekt rozbiór-

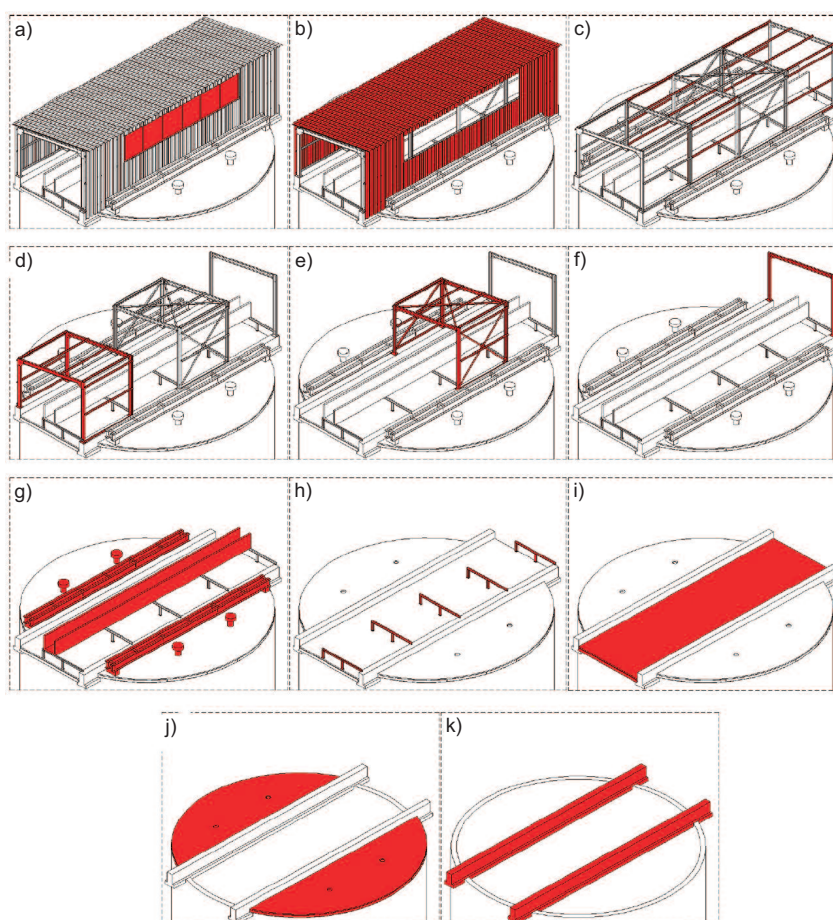
**Rys. 1.** Etapy demontażu galerii i stropu silosu (wypelnienie oznacza demontowany element): a) okna; b) blacha trapezowa; c) płatwie i rygle; d) sekcja 1 (4 słupy, 2 rygle, 4 płatwie i 6 rygli ściennych); e) sekcja 2 (4 słupy, 2 rygle, 4 płatwie, 6 rygli ściennych, stężenie polaciowe oraz międzysłupowe); f) sekcja 3 (2 słupy, 1 rygiel); g) urządzenia odpowietrzające, belki podtrzymujące urządzenia, redler; h) podkonstrukcja redlera; i-j) strop komory; k) belki stropowe

*Fig. 1. Gallery and silo ceiling disassembly steps (fill indicates item being disassembled): a) windows; b) trapezoidal sheeting; c) purlins and rafters; d) section 1 (4 columns, 2 rafters, 4 purlins and 6 wall rafters); e) section 2 (4 columns, 2 rafters, 4 purlins, 6 wall rafters, slope bracing and inter-pillar bracing); f) section 3 (2 columns, 1 rafter); g) ventilation equipment, equipment support beams, redler; h) redler substructure; i-j) chamber floor; k) floor beams*

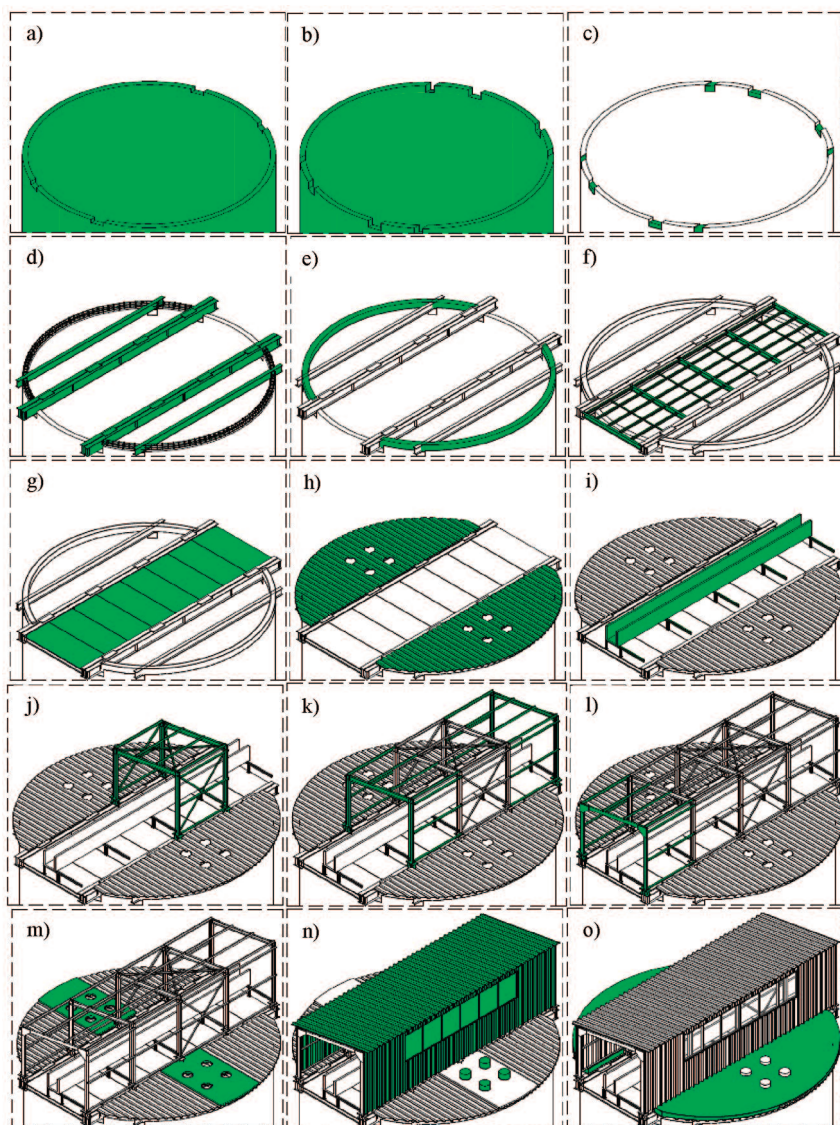
**Rys. 2. Etapy wykonania projektowanej konstrukcji:** a) stan po demontażu stropu; b) gniazda belek stropowych; c) zaprawa epoksydowo-mineralna pod belki stalowe; d) stalowe belki stropowe; e) wieniec na płaszczy silosu; f) ruszt w obszarze galerii; g) blacha żeberkowa w obszarze galerii; h) blacha trapezowa stropu w obszarze poza galerią; i) redler wraz z podkonstrukcją; j-l) konstrukcja galerii – sekcja 1÷4; m) płyta monolityczna na blasze trapezowej; n) obudowa galerii oraz instalacja urządzeń odpowietrzających na stropie silosu; o) warstwy wykończeniowe stropu silosu

*Fig. 2. Stages of execution of the designed structure:* a) state after disassembly of the ceiling; b) sockets of ceiling beams; c) epoxy-mineral mortar under steel beams; d) steel ceiling beams; e) rim on silo jacket; f) grate in the gallery area; g) ribbed sheeting in the gallery area; h) trapezoidal sheeting of the ceiling in the area outside the gallery; i) redler with subconstruction; j-l) structure of the gallery – section 1÷4; m) monolithic slab on the trapezoidal sheet; n) housing of the gallery and installation of venting devices on the silo ceiling; o) finishing layers of the silo ceiling

Konstrukcję stropu w obszarze galerii zaprojektowano z belek stalowych złożonych z dwóch dwuteowników IPE360 stal S235 o długości 9,8 m i rozpiętości w osiach podpór 8,4 m. Na belkach zaplanowano ruszt z belek IPE180 (rozpiętość 3,25 m, rozstaw 2,44 m) oraz belek IPE80 (rozpiętość 2,44 m, rozstaw 0,6 m). Zewnętrzną warstwę stropu stanowi blacha żeberkowa o grubości 6 mm stal S235, złożona z arkuszy o wymiarach 1,22 x 3,00 m w układzie pięcioprzęsłowym.

Konstrukcję stropu w obszarze poza galerią zaprojektowano jako dwuprzęsłową płytę, układaną na pozytywie z blachy trapezowej T55 grubości 1 mm. Ze względu na konieczność wzmocnienia blachy trapezowej w miejscu planowanych otworów odpowietrzających (kłapy bezpieczeństwa) zaprojektowano lokalnie płytę żelbetową grubości 6,5 cm (wykonana na blasze trapezowej). Płyta żelbetowa z betonu C25/30 zbrojona jest prętami  $\phi 16$  w fałdach i siatką  $\phi 6$  188/188 górą. Podporę pośrednią blachy trapezowej zaprojektowano z belek IPE270 o rozpiętości w osiach podpór 6,7 m. Na rysunku 2 przedstawiono wybrane etapy wykonania nowo projektowanej konstrukcji.

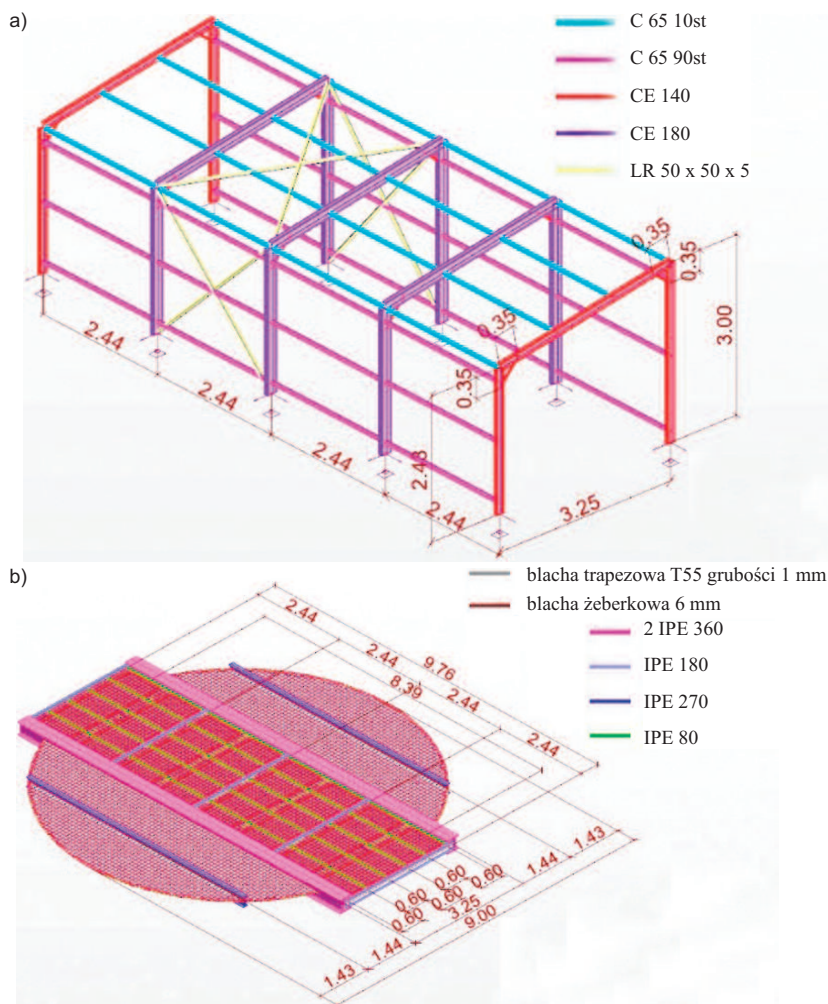
Rys. 3. Modele obliczeniowe: a) konstrukcji galerii; b) konstrukcji stropu silosu  
 Fig. 3. Calculation models for: a) gallery structure; b) silo floor structure

Obliczenia statyczno-wytrzymałościowe wykonano za pomocą programu Autodesk Robot Structural Analysis Professional z wykorzystaniem wydzielonego przestrzennego modelu konstrukcji. Wraz z tworzeniem modelu geometrycznego w programie Autodesk Revit powstał jednocześnie model analityczny, który bezpośrednio eksportowano do programu obliczeniowego Autodesk Robot Structural Analysis Professional (rysunek 3).
