Błędy konstrukcyjne i remontowe obiektów hal sportowych

Structural failures of sports hall buildings

DOI: 10.15199/33.2022.07.13

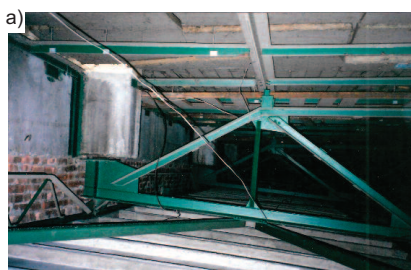
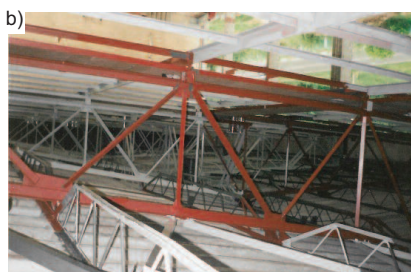
Fot. 1. Elementy konstrukcji dachu i rusztu stalowego: a) oparcie wiązara głównego na podporze; b) oparcie płatwi kratowych na wiązarach [8]

Photo 1. Roof structure elements and steel grate: a) support of the main truss on the support; b) support of the lattice purlin on trusses [8]

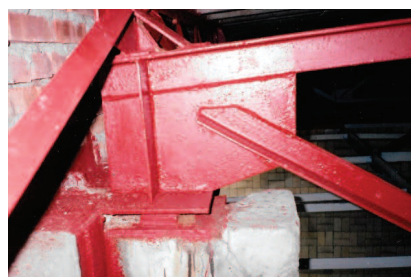
Fot. 2. Szczegół węzła podporowego wiązara (podczas prac antykorozyjnych) [8]
Photo 2. Detail of the girder support node (during anti-corrosion works) [8]

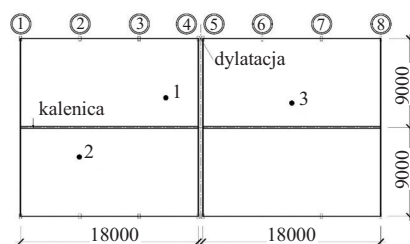
Pokrycie dachu. Dach obiektu O1 pokryty został papą zgrzewalną. W celu oceny pokrycia wykonano odkrywki w trzech punktach (rysunek 2). Ich analiza (rysunek 3) wskazywała, że pierwotne pokrycie składało się z 3 warstw papy asfaltowej ułożonych na warstwie gładzi o grubości 0,5 – 3,5 cm. Podczas remontu, który prawdopodobnie przeprowadzono w latach dziewięćdziesiątych, na istniejącym pokryciu ułożono warstwę styropianu o grubości 3 – 5 cm, warstwę gładzi z tynku cementowego o grubości 4 – 5 cm oraz trzy warstwy papy asfaltowej i warstwę papy zgrzewalnej.

Rys. 2. Lokalizacja odkrywek warstw pokrycia dachu w obiekcie O1 [8]

Fig. 2. Location of opencasts of layers at the O1 facility [8]

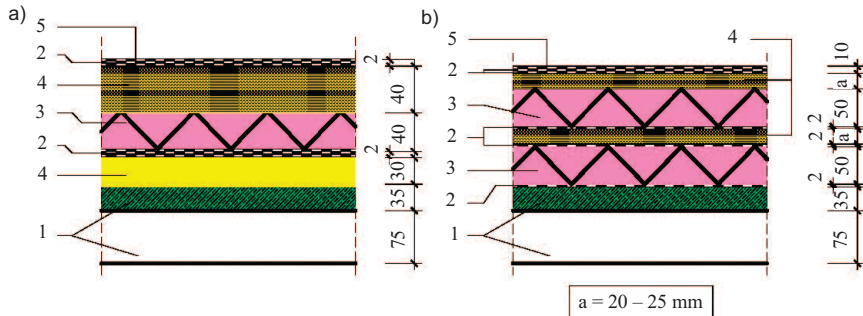
Warstwy pokrycia dachu obiektu O2 (rysunek 3b) zidentyfikowano na podstawie odkrywek, podobnie rozłożonych jak w obiekcie O1. Efektem prac remontowych jest poprawienie izolacyjności termicznej przegrody dachowej. Niestety o 55 ÷ 97% zwiększył się ciężar własny pokrycia dachu.

Oznaczenia: 1 – płyta korytkowa; 2 – papa asfaltowa; 3 – styropian; 4 – zaprawa cementowa; 5 – papa zgrzewalna
Rys. 3. Warstwy w miejscach odkrywek: a) w obiekcie O1; b) w obiekcie O2 [8]

Fig. 3. Layers at opencast: a) in the O1 facility; b) in the O2 facility [8]

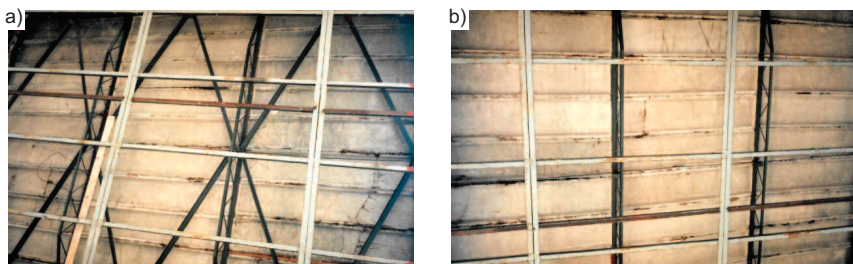
Analiza stanu płyt korytkowych wykazała znaczne zarysowania i uszkodzenia korozyjne (fotografia 3). Lokalnie stwierdzono uszkodzenia żeber głównych oraz ogniska korozji zbrojenia i rysy.

Wskutek znacznego obciążenia dachów nowymi warstwami odnotowano niebezpieczne przeciążenie płyt korytkowych. W wyniku przeprowadzonej analizy stwierdzono, że obciążenie trwałe od pokrycia dachowego wynosiło ok. 1,7 kN/m², natomiast nośność tych płyt, poza ciężarem własnym to 1,8 kN/m². Oznaczało to, że w wyniku działania tylko obciążenia stałego następuje wykorzystanie ponad 94% nośności płyt korytkowych. Jednak lokalne przekroczenie nośności wynosiło 1 ÷ 26%. W przypadku znormalizowanego obciążenia śniegiem przeciążenie płyt wyniosło 37 ÷ 70%, co było m.in. przyczyną zarysowań (fotografia 3). Tak duże wartości przeciążenia wskazują, że warstwa gładzi wykonana z tynku cementowego wchodziła w interakcję z prefabrykowaną płytą korytkową, zwiększając nośność płyty, co można

Fot. 3. Ślady zarysowań i uszkodzeń korozyjnych płyt korytkowych: a) obszar stężeń; b) obszar środkowy [8]
 Photo 3. Traces of scratches and corrosion damage of the trough plates: a) bracing area; b) central area [8]

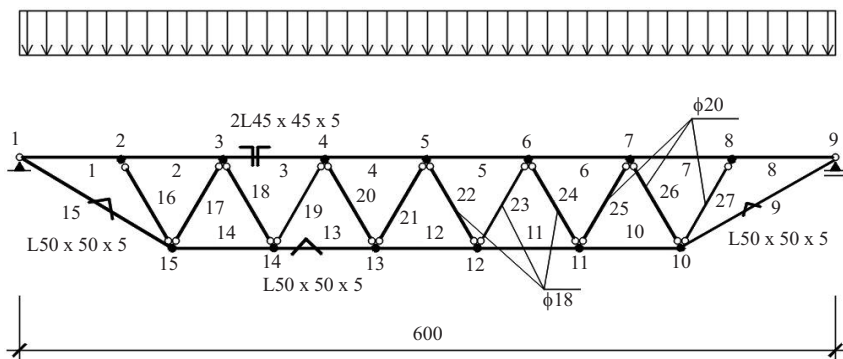
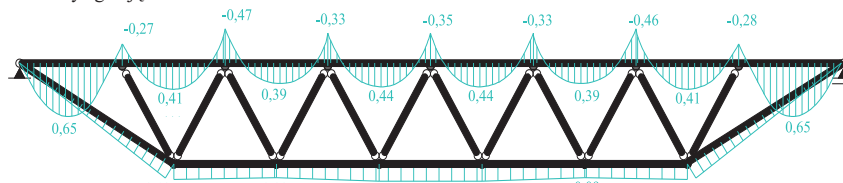
Obciążenie rozłożone w płatwi kratowej nr 1 (rysunki 5 i 6). Nośność pasa górnego (pręt nr 4 i 5) przy współdziałaniu momentu zginającego i siły osiowej (z uwagi na oparcie płyt korytkowych współczynnik zwiczerzenia wynosi 1,0) wyznaczono z wzoru interakcyjnego:

$$\frac{|N_{min}|}{\phi_{x,y} \cdot N_{Rc}} + \frac{M_{max}}{\phi_L \cdot M_R} = \frac{122,31}{0,85 \cdot 150,1} + \frac{0,442}{1,0 \cdot 1,05} = 1,20 > 1$$

– warunek niespełniony (1)

W przypadku płatwi kratowej obciążonej w sposób ciągły, nośność pasa górnego jest przekroczona o 20% w stosunku do obciążeń projektowych, zaś płatwi obciążonej przez siły skupione przekazywane z płyt korytkowych (żebra płyty są umieszczone na pasie górnym), nośność pasa górnego jest przekroczona aż o 40%. Również w odniesieniu do pasów dol-

Rys. 5. Obciążenie ciągłe płatwi w miejscu odkrywki nr 1
 Fig. 5. Continuous load on the purlins at the open pit no. 1

Rys. 6. Rozkład sił wewnętrznych od obciążenia ciągłego płatwi
 Fig. 6. Distribution of internal forces from the continuous load on the purlins

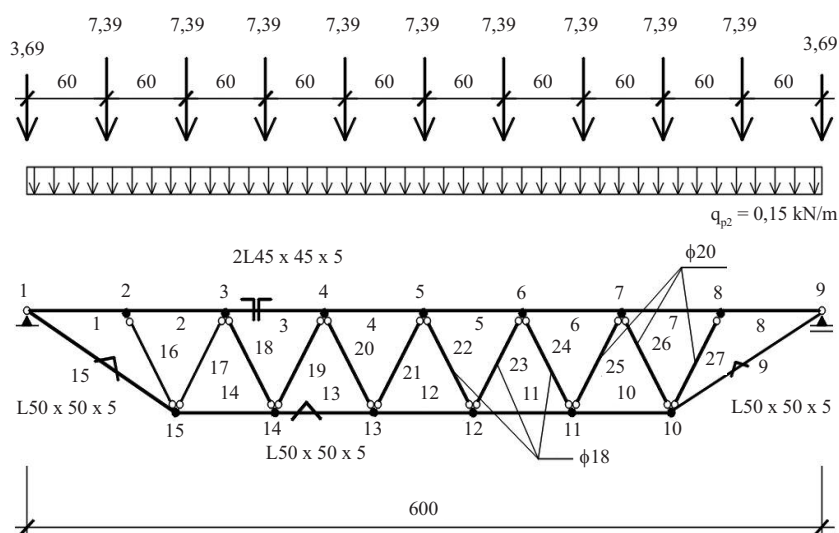
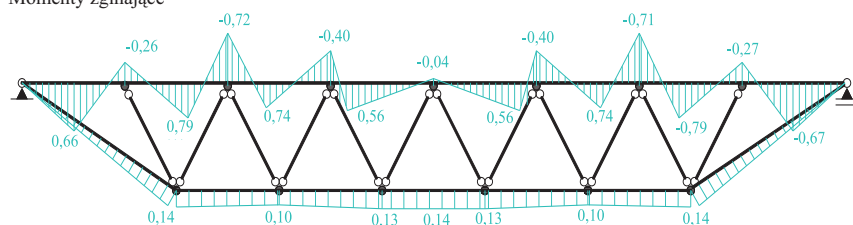
Obciążenie skupione w płatwi kratowej nr 2 (rysunki 7 i 8). Nośność pasa górnego przy współdziałaniu momentu zginającego (w przypadku oparcia płyt korytkowych co 60 cm współczynnik zwiczerzenia wynosi 1,0) i siły osiowej dla prętów 4 i 5 wyznaczono z wzoru interakcyjnego:

$$\frac{|N_{min}|}{\phi_{x,y} \cdot N_{Rc}} + \frac{M_{max}}{\phi_L \cdot M_R} = \frac{135,73}{0,85 \cdot 185,01} + \frac{0,562}{1,0 \cdot 1,05} = 1,40 > 1$$

– warunek niespełniony (3).

ných warunki nośności nie zostały spełnione. W przypadku obciążenia ciągłego nośność pasa została przekroczona o 90%, natomiast przy obciążeniu skupionym aż o 109% (pominięto zwiczerzenie w pasach dolnych płatwi). Należy nadmienić, że w obliczeniach nie uwzględniono strat korozyjnych. Zatem rzeczywiste przekroczenie nośności mogło być większe. Nasuwało to pytanie o przyczynę braku katastrofy. Zasadne wydaje się stwierdzenie, że konstrukcja stalowa płatwi i wiązarów współdziałała z płytami korytkowymi, tworząc kompozytową konstrukcję stalowo-żelbetową.

Rys. 7. Obciążenie skupione płatwi w miejscu odkrywki nr 2
 Fig. 7. Concentrated load on the purlins at the open pit no. 2

Rys. 8. Rozkład sił wewnętrznych od obciążenia skupionego płatwi
 Fig. 8. The distribution of internal forces from the concentrated load of the purlins

Z uwagi na znaczne przekroczenia nośności płatwi, a także ich ubytki korozyjne, podjęto decyzję o wymianie płatwi na nowe elementy gorącowałcowane. W tym celu zalecono w pierwszej kolejności wykonanie tymczasowych montażowych pionowych stężeń wiązarów oraz połączeniowych stężeń poprzecznych. Następnie nakazano usunięcie istniejących stężeń wraz z płatwiami kratowymi. W kolejnym etapie zalecono wymianę płatwi na elementy gorącowałcowane oraz założenie stężeń docelowych wraz z uzupełnieniem brakujących stężeń podłużnych w strefie obwo-

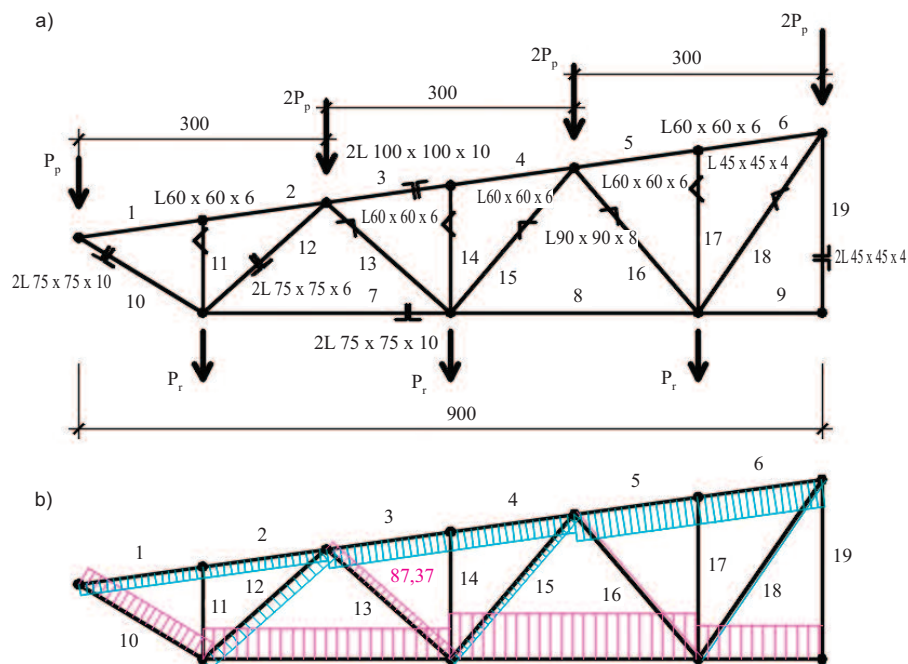
Wiązár główny. Główne pręty kratownicy wykonano z podwójnych i pojedynczych kątowników równoramiennych. W przeprowadzonej analizie konstrukcję wiązara obciążono reakcjami z płatwi kratowych oraz rusztu stalowego (rysunek 9). Reakcja przekazywana z pojedynczej płatwi kratowej na wiązar $P_p = (12,47 \text{ kN/m} \cdot 6,0 \text{ m})/2 = 37,41 \text{ kN}$. Obciążenie z pomostu $P_r = 1,02 \text{ kN/m}^2 \cdot 6,0 \cdot 3,0 \text{ m} = 18,36 \text{ kN}$. Analiza statyczno-wytrzymałościowa dźwigara wykazała, że przekroczona została jedynie

Rys. 9. Obciążenie (a) oraz rozkład sił wewnętrznych (b) w więźarze głównym W
Fig. 9. Loading (a) and distribution of internal forces (b) in the main truss W

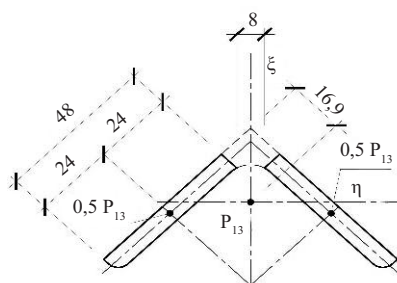
nośność rozciąganego krzyżulca nr 13, który zaprezentowano na rysunku 10. W przypadku pozostałych prętów wiązara nie doszło do przekroczenia nośności. Przekrój pręta nr 13 stanowi obrócony kątownik L60x60x6. Przekrój netto kątownika jest zatem wynikiem wycięcia części przekroju pręta w celu połączenia go z blachą węzłową pasów.

$$\frac{|N_{min}|}{N_{Rt.net}} + \frac{M_{max}}{M_R} = \frac{87,37}{123,80} + \frac{0,227}{0,495} = 1,16 > 1$$

Przekroczenie nośności krzyżulca nr 13 wyniosło tylko 16%. Oznaczało to

Rys. 10. Przekrój pręta nr 13
Fig. 10. The cross-section of the bar No. 13
