mgr inż. Krzysztof Patoka¹⁾

Degradacja MWK

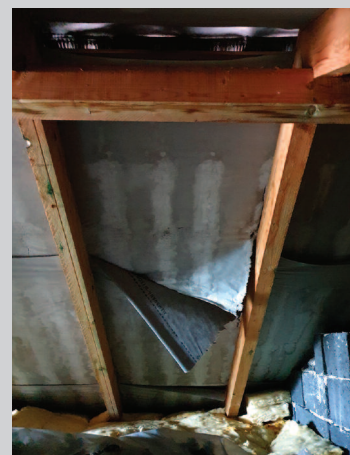
Z wieloletnich doświadczeń wynika, że uszkodzenia najpopularniejszych MWK (z filmem mikroporowatym) ułożonych na dachach polegają na ich lokalnym kurczeniu się. To zjawisko objawia się w postaci długich liniowych pęknięć (fotografia) przez kruszenie się dolnej warstwy MWK, składającej się z cienkiej włókniny osłonowej i filmu funkcyjnego. Takie uszkodzenia powstają zawsze na eksponatach badawczych membran MWK poddanych długotrwałemu działaniu światła słonecznego, a więc są charakterystyczne w przypadku fotodegradacji ultrafioletem. Oczywiście każdy rodzaj MWK po naświetleniu UV, w zależności od użytych do ich produkcji materiałów i technologii, będzie miał trochę inny wygląd uszkodzeń.

Strych został doświetlony oknem w szczycie budynku. Na MWK są zacieki soli z impregnatu, co zwiększa szybkość destrukcji spowodowanej przez UV. Dach ma ok. 5 lat

Z tych powodów drobne uszkodzenia MWK powstałe na skutek działania UV bardzo rzadko powodują przeciekanie dachu. Takie przecieki powstają, gdy MWK jest bardzo uszkodzona i to w miejscach newralgicznych (kosz, komin itp.), w których pokrycie też ma drobne wady lub gdy nie ma wentylacji pod pokryciem (fotografia). Brak wentylacji jest szczególnie dotkliwą wadą pod pokryciami blaszanymi, pod którymi zawsze powstaje dużo skroplin oraz wówczas, gdy pod pokrycia dachówkowe dostanie się wyjątkowo dużo śniegu.

choć rozproszone. Rozproszenie zależy od wielkości nieuszczelnienia w pokryciach zasadniczych, których nie można ułożyć tak, aby było pod nimi ciemno. Tempo uszkodzeń przez otwory zależy od ich wielkości, kąta nachylenia połaci, od strony świata, w którą wystawiona jest płaszczyzna dachu i od liczby dni słonecznych w roku. Dodatkowym, zmiennym czynnikiem jest zawartość promieniowania UV w świetle słonecznym. Występuje więc wiele oddziaływań, które są zmiennie i trudne do przewidzenia, dlatego też w trakcie budowy dachu i jego pokrycia należy do minimum ograniczyć czas naswietlania membran światłem słonecznym.
