# Deformacje filtracyjne i ich oddziaływanie na osiadanie podłoża na przykładzie zabytkowego obiektu sakralnego

## *Seepage deformation and its impact on the settlement of a historic sacred building subsoil*

DOI: 10.15199/33.2022.10.08

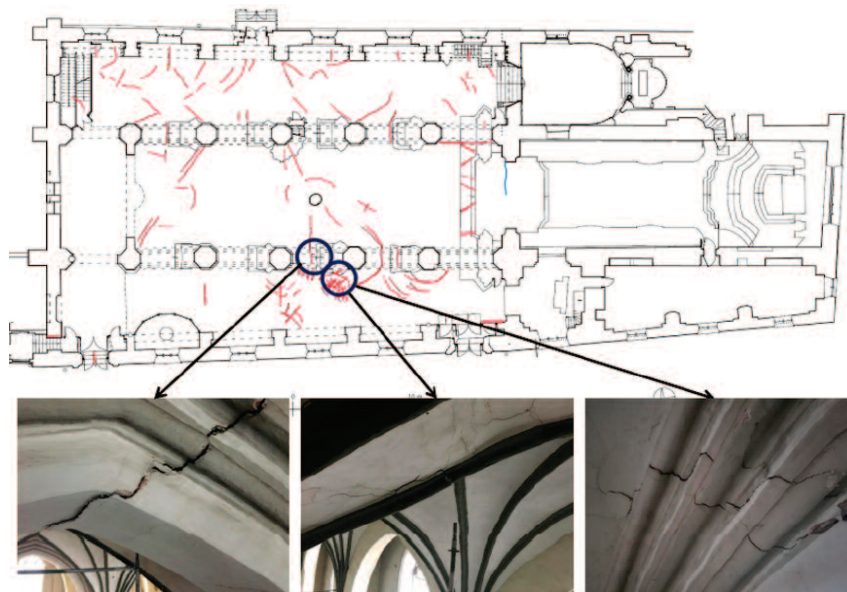
Rys. 3. Uproszczona inwentaryzacja uszkodzeń sklepień nawy południowej Bazyliki

Fig. 3. Simplified stock-taking of Basilica southern aisle damage

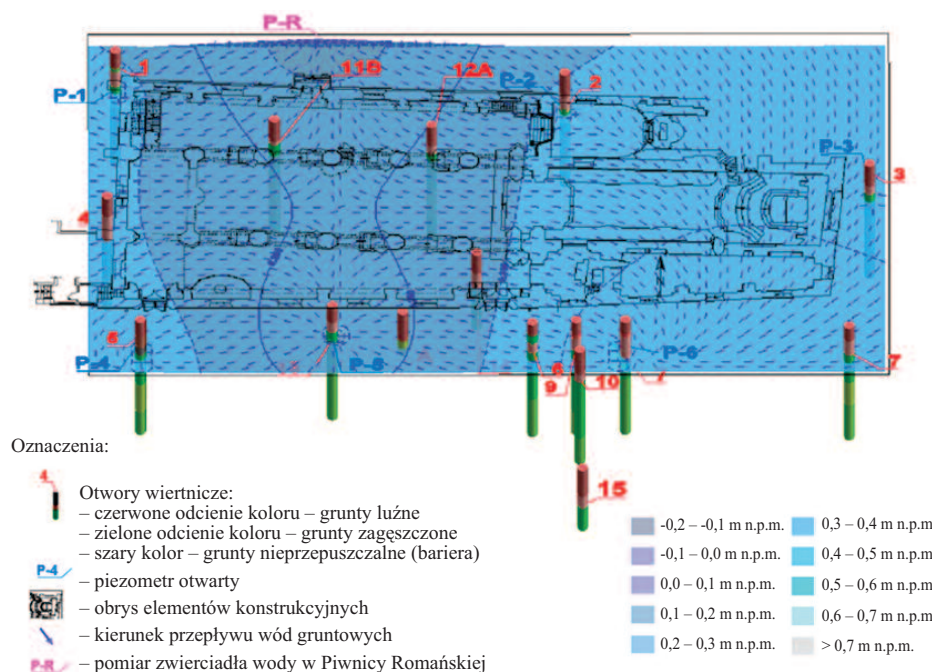
zometry do obserwacji stanu wody w podłożu. Lokalizację miejsc odwiertów badawczych i piezometrów zlokalizowanych wokół świątyni przedstawiono na rysunkach 4 i 5. Cykliczne obserwacje prowadzono od lipca 2019 r. do końca maja 2020 r.

Rys. 5. Mapa poziomów zwierciadła wody gruntowej z zaznaczonymi profilami gruntów w miejscu odwiertów i piezometrów wraz z kierunkami filtracji z 31.07.2019 r. na tle rzutu budynku Bazyliki w poziomie przyziemia

Fig. 5. Groundwater table level map with marked soil profiles at the borehole and piezometer location, with seepage directions for 31.07.2019, against the background of the Basilica basement level plan

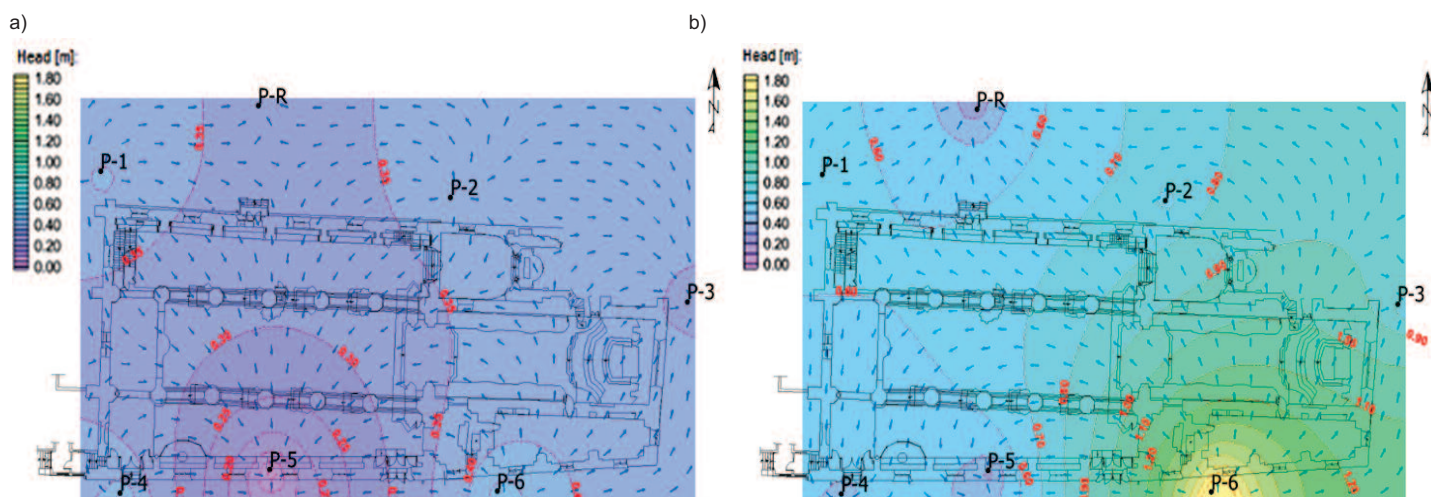
Na rysunku 6 przedstawiono mapę poziomów zwierciadła wody gruntowej wyrażonych w postaci izolinii rzędnych zwierciadła wody (m n.p.m.) wraz z kierunkami filtracji (niebieskie strzałki) w przypadku przykładowych dni pomiarowych. Wyniki obrazują, w jaki sposób zmienia się poziom wody i kierunki filtracji w podłożu Bazyliki.

Wyniki badań przedstawione na rysunkach 6 i 7 wskazują, że w podłożu pod i wokół budynku Bazyliki występuje zjawisko deformacji filtracyjnych wywołanych przepływającą wodą gruntoową. Zakres tego zjawiska można określić jako sufozję i opisać wartością gradientu hydraulicznego lub prędkości filtracji powodującej mechaniczne wypłukiwanie drobnych cząstek gruntu przez wodę opadową oraz podziemną, która infiltruje przez ośrodek gruntoowy, doprowadza-

Rys. 6. Mapa poziomów zwierciadła wody gruntowej z kierunkami filtracji na tle rzutu budynku Bazyliki w poziomie przyziemia z: a) lipiec 2019 r. (uśrednione); b) luty 2020 r. (uśrednione)

Fig. 6. Groundwater table level map with seepage directions, against the background of the Basilica basement level plan for: a) July 2019 (averaged); b) February 2020 (averaged)

jąc ostatecznie do załamania szkiele-  
tu gruntowego i powstawania osia-  
dań. Wyniki przeprowadzonych po-  
miarów pokazały, że w okresie obser-  
wacji wartość gradientów wynosiła  
 $5,3 \div 8,3\%$  i na analizowanych odcin-  
kach w podłożu obiektu przekroczony  
został uśredniony gradient hydraulicz-  
ny w przypadku poszczególnych rodza-  
jów gruntu, jakie występują pod obiek-  
tem. Może to wywoływać zjawisko su-  
fozji.

W praktyce **jedynym skutecznym  
sposobem zabezpieczenia budynku  
przed rozwojem deformacji filtracyj-  
nych gruntu jest stabilizacja poziomu  
wody w podłożu gruntowym.** Jest to  
możliwe w wyniku wprowadzenia  
drenażu (najczęściej zewnętrznego)

W celu uporządkowania gospodarki wodnej należałoby zidentyfikować, a następnie zlikwidować wszystkie dreny, które nie odprowadzają wody w sposób kontrolowany. Zwierciadło wody gruntowej waha się od 14 do nawet 274 cm jako różnica poziomów wody pomiędzy sąsiadującymi piezometrami w badanym okresie, co potwierdza ją odczyty w piezometrach.

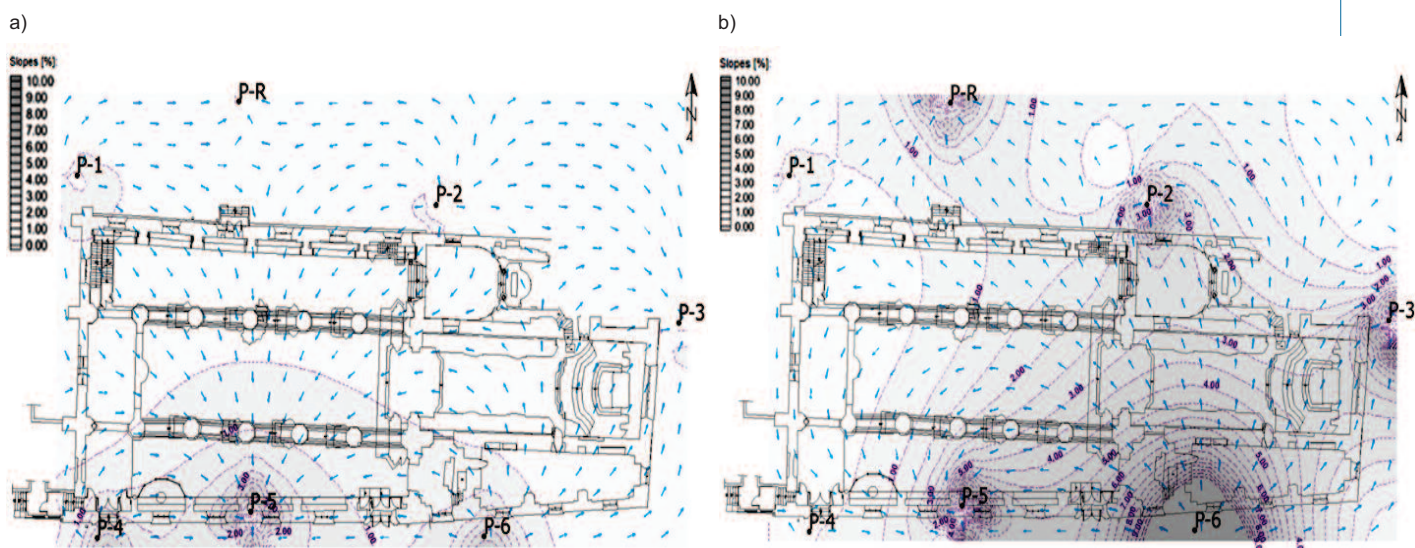
Na rysunku 7 zaprezentowano mapę gradientów hydraulicznych – spadku zwierciadła wody gruntowej wraz z kierunkiem filtracji w kilku przykładowych dniach pomiarowych. Analizę kierunku filtracji wykonano z zastosowaniem oprogramowania Aquaveo GMS bazującego na metodzie różnic skończonych, z użyciem modelu MODFLOW [20]. Grunt w obszarze Bazyliki zamodelowano za pomocą elementów o odpowiednich parametrach współczynnika filtracji, przyjętych na podstawie rodzajów gruntu z wykonanych wcześniej badań terenowych. Elementy modelujące podłoże gruntove miały wymiar  $2 \times 2$  m. Poziomy zwierciadła wody w modelu zostały obliczone na podstawie wartości z punktowych pomiarów piezometrycznych, przyjmowanych w modelu jako warunki brzegowe I rodzaju.

Rys. 7. Mapa lokalnych spadków zwierciadła wody gruntowej z kierunkami filtracji na tle rzutu budynku Bazyliki w poziomie przyziemia z: a) lipiec 2019 r. (uśrednione); b) luty 2020 r. (uśrednione)

Fig. 7. Map of local groundwater table declines with seepage directions, against the background of the Basilica basement level plan for a) July 2019 (averaged); b) December 2019 (averaged)

Uzyskane wizualizacje kierunku  
przepływu wody wskazują, że w ob-  
szarze budynku Bazyliki występują

również zmiany kierunku przepływu  
wody. Ich intensywność na tak niewiel-  
kim obszarze jest znaczna i nienatural-  
na, a wielkość zmian kierunku przepły-  
wu istotna z powodu zachodzenia  
niekorzystnych zjawisk filtracyjnych  
w podłożu.
