Uszkodzenia i naprawy balkonów i galerii wspornikowych

Damage and repair methods of cantilever balconies and galleries

DOI: 10.15199/33.2022.11.02

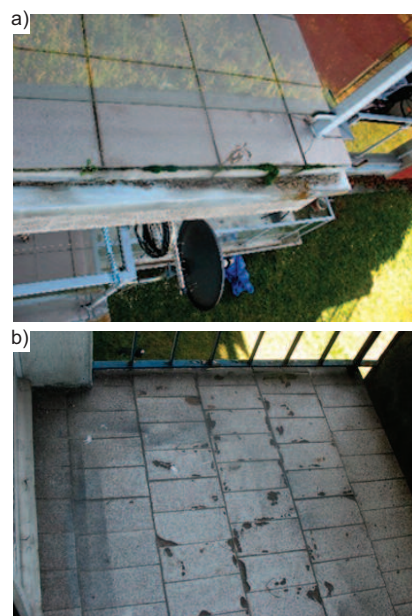
Oprócz pęknięć i wykruszenia spoin, a także odspojen płytek od podłoża powszechne są powierzchniowe uszkodzenia płytek spowodowane ich złą jakością (fotografia 1b). Uszkodzenia tego typu występują przede wszystkim na balkonach, na których wykonanie warstw po-

Fot. 1. Przykłady uszkodzenia posadzek z płytek: a) odspojenia płytek w rejonie czoła balkonu; b) powierzchniowe uszkodzenia płytek

Photo 1. The examples of damage to toplayers made of tiles: a) detachment of tiles in the area of the balcony front; b) surface damage of tiles

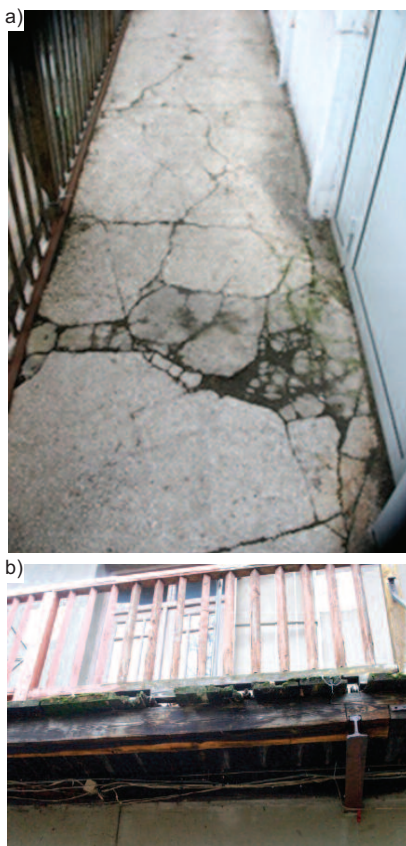
Przykład rozległych uszkodzeń warstwy wierzchniej galerii, do których przyczynił się brak odpowiednio prowadzonych remontów, przedstawiono na fotografii 2a. Budynek zrealizowany został w latach siedemdziesiątych XX wieku. Galeria była wykorzystywana jako droga dojścia do lokali usługowych. Z tego powodu w okresie zimowym stosowano środki odładzające. Brak napraw i remontów, przy jednocześnie intensywnym użytkowaniu, przyczynił się do całkowitej destrukcji warstwy posadzkowej z lastryka. Stwierdzono, że oprócz spękań i ubytków posadzka jest zdeformowana, co w okresie zimowym uniemożliwia otwieranie drzwi do lokali usługowych. Luźne fragmenty posadzki zagrażały natomiast osobom przechodzącym niżej. Brak napraw i remontów był również jedną z przyczyn katastrofalnego stanu galerii w budynku kamienicy (fotografia 2b), eksploatowanym od ponad 100 lat, w którym remonty miały charakter doraźny. W przypadku galerii naprawy polegały jedynie na wymianie pojedynczych desek podestu, które w trakcie użytkowania ulegały przełamaniu na skutek zawilgocenia i korozji bio-

Fot. 2. Uszkodzenia galerii wspornikowych, do których przyczynił się brak, prowadzonych w odpowiednim czasie, napraw i remontów: a) uszkodzenia posadzki z lastryka, b) katastrofalny stan galerii

Photo 2. Damage to cantilever galleries, caused by the lack of timely repairs and renovations: a) damage to the terrazzo floor; b) catastrophic condition of the gallery

logicznej. Awaryjny stan galerii wymusił wyłączenie jej z użytkowania i przeprowadzenia generalnego remontu.

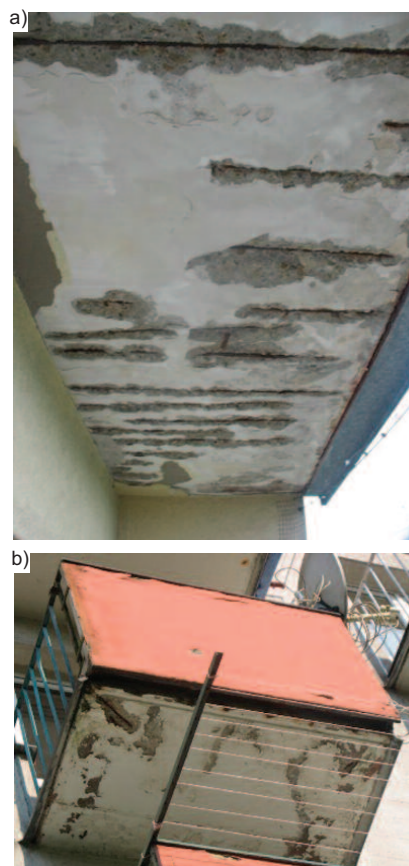
efekty te nie są zwykle brane pod uwagę, a o technologii remontu decyduje wyłącznie kryterium poprawy wyglądu balkonów i galerii. Przy okazji prac termomodernizacyjnych wykonuje się w związku z tym wykończenie spódów płyt balkonowych z tynku na siatce, który maskuje uszkodzenia balkonów. Jest to działanie niewłaściwe. Po kilku latach dochodzi do zawilgocenia, a następnie odspojenia warstw tynku i odsłonięcia skorodowanego zbrojenia. Przykłady intensywnej korozji zbrojenia płyt balkonowych przedstawiono na fotografii 3.

Fot. 3. Przykłady zawilgocenia i intensywnej korozji zbrojenia płyt balkonowych: a) widok po usunięciu wtórnej warstwy tynku na siatce; b) zawilgocenia, ubytki tynków i korozja prętów zbrojeniowych – widok spodu płyty balkonowej

Fot. 3. Examples of moisture and intense reinforcement corrosion of balcony slabs: a) view after removing the plaster layer; b) dampness, plaster defects and corrosion of reinforcing bars – view of the bottom of the balcony slab

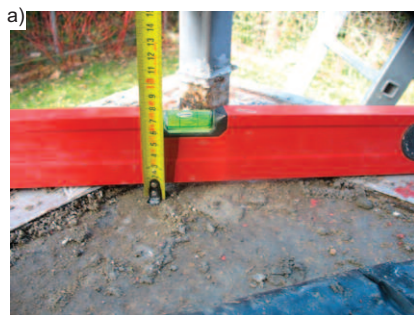
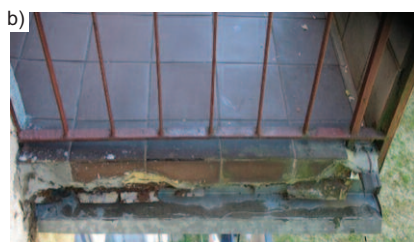
Złe odprowadzenie wody opadowej i związane z tym zawilgocenie warstw na balkonach i galeriach jest spowodowane również wadliwym wykonaniem obróbek blacharskich i niewłaściwym ukształtowaniem spadku powierzchni. Zbyt mały spadek lub jego brak, montaż obróbek za pomocą wkrętów przebijających warstwę hydroizolacji, to typowe błędy inwentaryzowane w trakcie badań balkonów (fotografie 4a i 4b).

Fot. 4. Wadliwy montaż obróbek blacharskich na balkonach: a) w budynku zrealizowanym współcześnie; b) w budynku prefabrykowanym wzniesionym ponad 45 lat temu

Photo 4. Faulty assembly of flashing on balconies: a) in a modern building; b) in a prefabricated building erected over 45 years ago

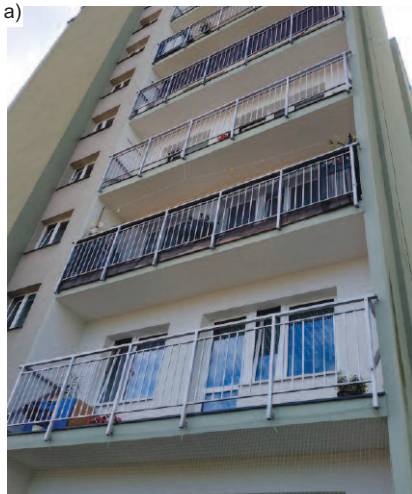
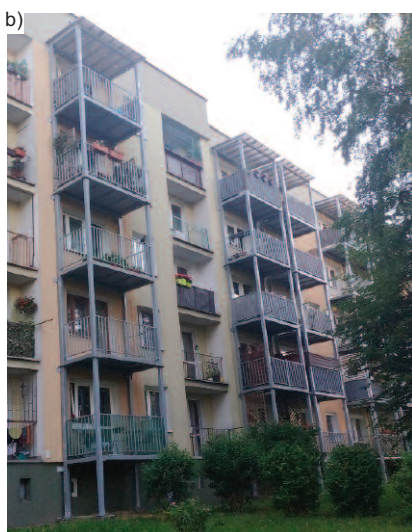
Fot. 5. Remonty balkonów: a) wymiana wszystkich warstw i balustrad; b) wykonanie nowych balkonów na konstrukcji dostawianej do budynku

Photo 5. The balcony renovations: a) replacement of all layers and balustrades; b) construction of new balconies on the structure added to the building

Przykład balkonów w budynku z wielkiej płyty po przeprowadzeniu gruntownego remontu przedstawiono na fotografii 5. Remont polegał na usunięciu wszystkich warstw na płytach żelbetowych, a także ciężkich balustrad stalowo-betonowych, naprawie i reprofiliacji płyt, wykonaniu nowych warstw z dociepleniem płyt balkonowych od góry i od dołu, montażu nowych obróbek blacharskich i nowych balustrad z profili ze stali nierdzewnej. Celem zmniejszenia wpływu odształceń termicznych pomiędzy ściankami bocznymi i płytami balkonów zastosowano na kilku poziomach połączenia tulejowo-dyblowe, a ścianki boczne ocieplono.

Koszty generalnych remontów balkonów i galerii wspornikowych są bardzo wysokie i często przekraczają koszty realizacji nowych tego typu konstrukcji [13]. Z tych powodów celowe jest niekiedy rozważenie usunięcia zdegradowanych płyt balkonowych lub płyt galerii i wykonanie nowych. Szczególnie dotyczy to balkonów i galerii, w których procesy korozyjne doprowadziły do znacznego obniżenia nośności i sztywności elementów konstrukcyjnych. Nowe balkony i galerie można realizować na konstrukcjach dostawianych do budynku (fotografia 5b) lub jako mocowane wspornikowo konstrukcje stalowe. W obu przypadkach stosuje się lekkie

plyty podestów. W przykładzie przedstawionym na fotografii 5b zaprojektowano nad balkonami na ostatniej kondygnacji daszki osłaniające, ograniczające wpływ opadów atmosferycznych.
