# Diagnostyka uszkodzeń żelbetowej, monolitycznej ściany w realizowanym budynku wielorodzinnym

## *Diagnostics damages of a reinforced concrete, monolithic wall in a multi-family building under construction*

DOI: 10.15199/33.2022.11.08

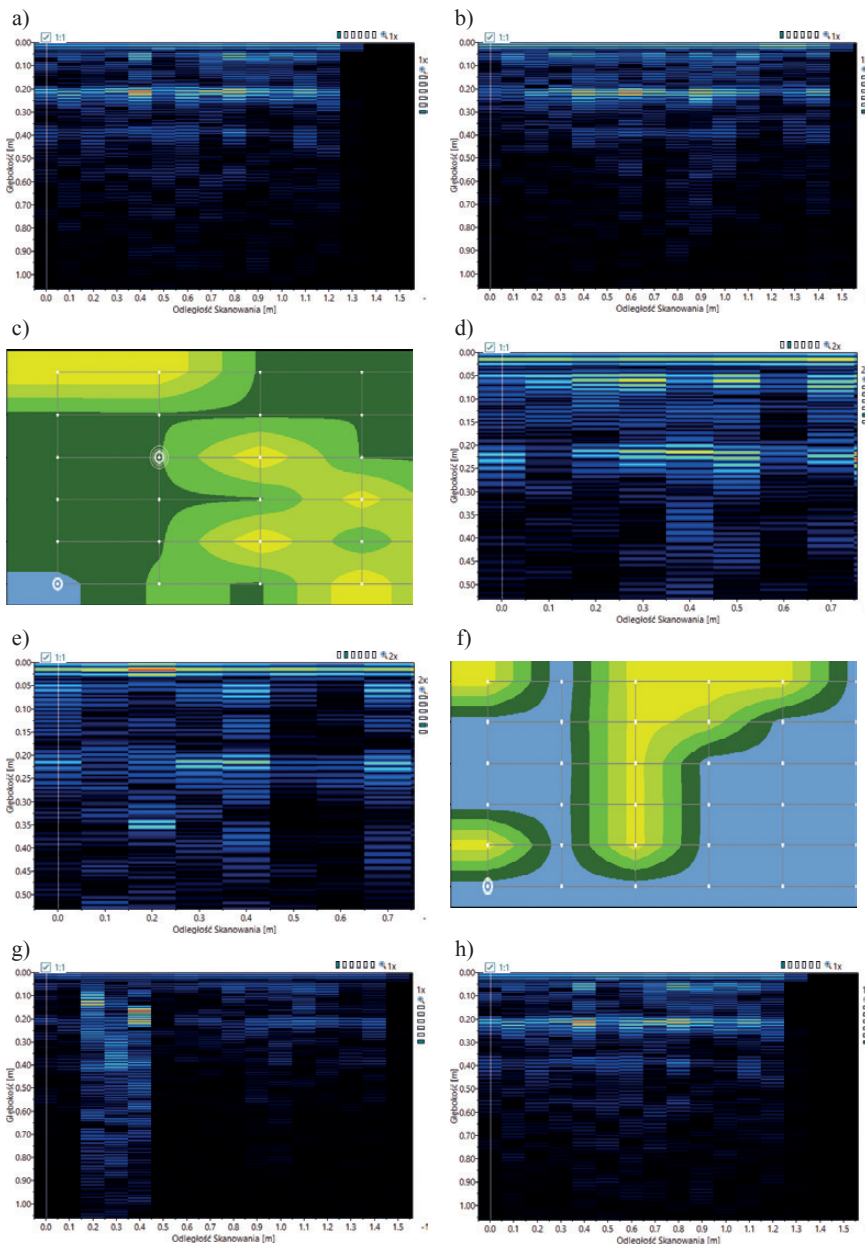
Wyniki przeprowadzonych badań ultradźwiękowych wskazały na obecność rozwarstwień i niejednorodności betonu w bezpośrednim sąsiedztwie miejsc uderzenia płyt szalunkowych o górną krawędź ściany. W zarejestrowanych skanach widoczne były silne odbicia fal ultradźwiękowych na głębokości mniejszej niż grubość ściany (żółte i czerwone pasma na głębokości mniej-

szej niż 20 cm). Na podstawie analizy wykonanych skanów stwierdzono, że odbicia te wskazują na występowanie

wewnętrznych uszkodzeń (pęknięć betonu). Na powierzchni betonu, w bezpośrednim sąsiedztwie miejsc, w których miały miejsca uderzenia (A, B i C na rysunku 2), struktura betonu była znacznie zniszczona – stwierdzono ubytki betonu oraz liczne rysy i spękania. Beton nie nadawał się

Rys. 4. Skany uzyskane na podstawie badań ultradźwiękowych: w miejscu A – B-skany: a) w miejscu A-1; b) w miejscu A-2; c) skan powierzchniowy A-3; w miejscu B – B-skany: d) w miejscu B-1; e) w miejscu B-2; f) B-3 skan powierzchniowy; w miejscu C – B-skany: g) w miejscu C-1; h) w miejscu C-2
