Problemy adaptacji budynków do współczesnych funkcji na przykładzie Muzeum Pamięci Mieszkańców Ziemi Oświęcimskiej

Problems of adapting buildings to contemporary functions on the example of the Memorial Museum of the Inhabitants of the Oswiecim Region

DOI: 10.15199/33.2022.11.12

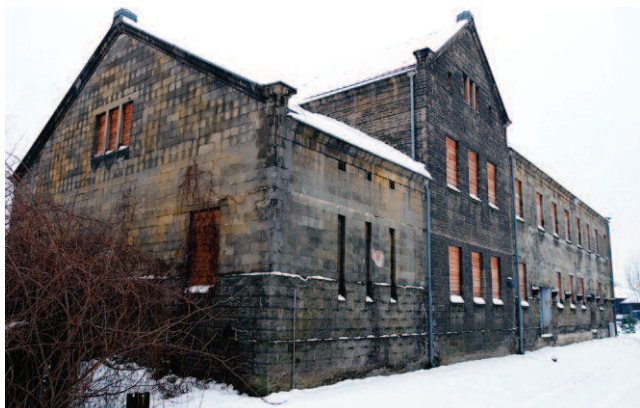
Fot. 1. Widok na elewację południową i wschodnią. Stan przed adaptacją na funkcje muzealne. Na pierwszym planie ujęcia koziół oporowy na zakończeniu bocznic kolejowej Polskiego Monopolu Tytoniowego

Photo 1. View of the southern and eastern elevations. State before adaptation to museum functions. In the foreground is a support trestle at the end of the Polish Tobacco Monopoly railway siding

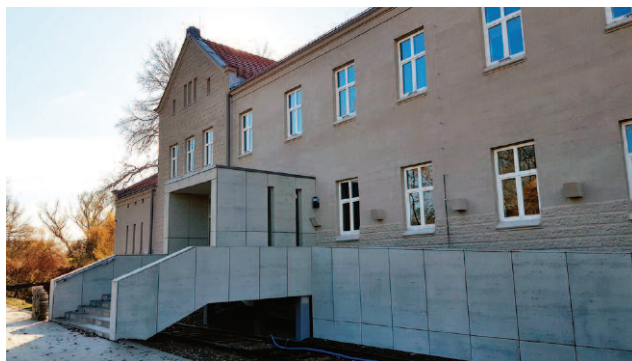
Fot. 2. Widok na elewację wschodnią z dobudowanym głównym wejściem do muzeum. Elewacje zostały poddane zabiegom konserwatorskim, wymieniono stolarkę okienną, dobudowano wiatrołap, schody zewnętrzne i pochylnię dla osób niepełnosprawnych oraz uporządkowano zielen

Photo 2. View of the eastern façade with the main entrance to the museum was added. The elevations have undergone restoration works, the windows have been replaced, a vestibule, external stairs and a ramp for the disabled were added, and the greenery has been tidied up

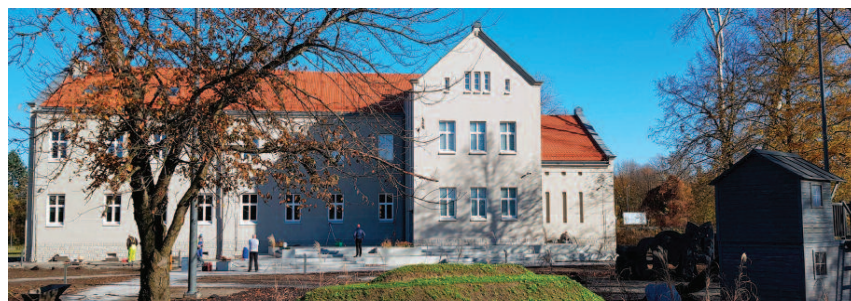
Fot. 3. Elewacja zachodnia z dobudowaną nową kubaturą, w której znajduje się nowa główna klatka schodowa z windą

Photo 3. The west facade has a new shape, with a new main staircase with an elevator

nia okładzin elewacyjnych, zdegradowane i łuszczące się partie tynków oraz zamurowania związane ze zmianami otworów okiennych. Oczyszczono powierzchnie betonowe oraz tynki metodami strumieniowo-ściernymi. W przypadku ciemnych zabrudzeń i zacieków konieczne było użycie specjalistycznych środków chemicznych. Obszary cokołu z osłabioną strukturą wymagały impregnacji hydrofilnym preparatem krzemooorganicznym. Zaprawę do uzupełnień ubytków elementów betonowych dobrano na podstawie przeprowadzonych badań petrograficznych oryginalnych zapraw, dopasowując fakturę, porowatość i nasiąkliwość uzupełnień. Wykonano rekonstrukcję parapetów oraz elementów okładzin przez wykonanie odlewów z oryginałów. Scalono kolorystyczne okładziny zewnętrzne za pomocą laserunkowo wprowadzonych warstw uzyskanych przez zmieszanie pigmentów w proszku z preparatami krzemianowymi (fotografia 3). Ze względu na obecność korozji biologicz-

nej przeprowadzano impregnację biobójczą, która zahamowała inwazję mikroorganizmów. Ubytki tynków uzupełniono w zależności od ich rodzaju, stosując warstwy podkładowe czy szpachlówki cienkowarstwowe. W miejscach uzupełnianych odtworzono podział na elewacji wyryty w niezwiązanym jeszcze tynku. Na koniec tynki pokryto powłoką farby elewacyjnej w kolorze zatwierdzonym przez komisję konserwatorską.
