# Rekonstrukcja stalowych iglic budynku zabytkowego po ich awarii

*Reconstruction of the steel spirals of the historical building after their failure*

DOI: 10.15199/33.2022.11.23

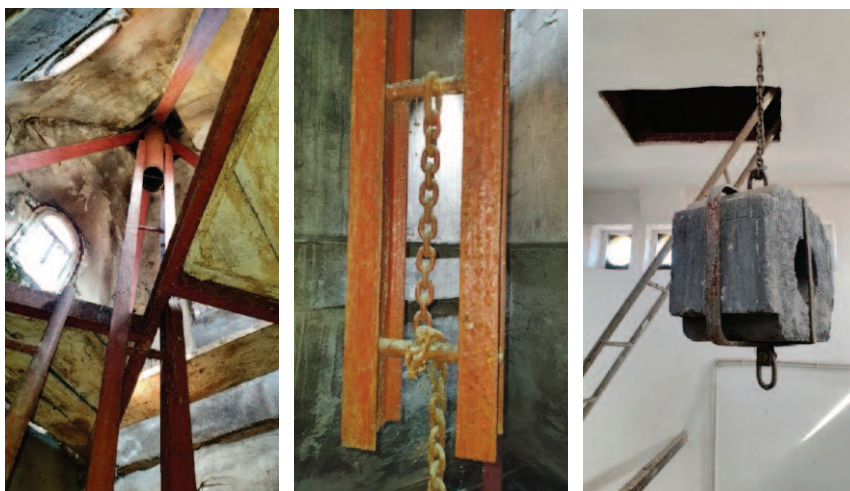
Uszkodzenia i nieprawidłowości w konstrukcji wież wystąpiły na skutek długoletniej, intensywnej eksploatacji obiektu i pogarszającego się z biegiem lat stanu technicznego, spowodowanego m.in. nieszczelnością w górnych węzłach konstrukcyjnych, silną korozją stalowych elementów zewnętrznych oraz elementów wewnętrznych. Brak kontroli grubości powłok rur oraz stanu powłok malarskich, a także brak przeglądów technicznych, to pośrednie przyczyny zaistniałej sytuacji awaryjnej. Na fotografii 2 przedstawiono bardzo zły stan techniczny zwornika podtrzymującego rurę iglicy.

Fot. 1. Górny węzeł oraz konstrukcja podtrzymująca iglice  
Photo 1. Top knot and needle support structure

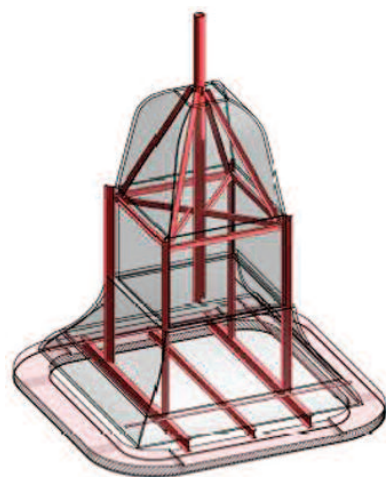
dwuteowniki są zabezpieczone w dolnej części przed nadmiernymi przesunięciami poziomymi w postaci dodatkowej stalowej przepony. To dość oryginalne rozwiązanie zapewniało stateczność samej iglicy oraz ograniczało przemieszczenia. Szczegóły konstrukcji pokazano na rysunku inwentaryzacyjnym, wykonanym z użyciem technik skanu 3D (rysunek 1).

Rys. 1. Istniejąca konstrukcja wieży  
Fig. 1. Existing tower structure

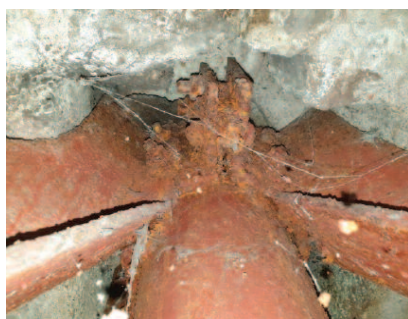
Fot. 2. Silna korozja zwornika górnego  
Photo 2. Strong corrosion of the upper keystone

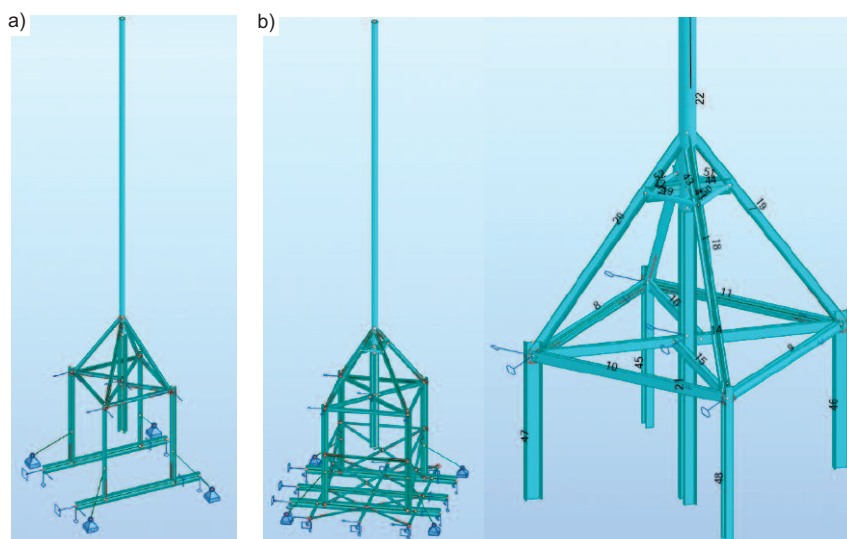
Rys. 2. Wsporcza konstrukcja wraz z iglicą: a) stan istniejący; b) stan ze wzmocnieniami  
Fig. 2. Supporting structure with the spire: a) the existing condition; b) the condition with reinforcements

Stal zastosowaną na konstrukcję wsporczą wieży uznano za niespawalną (odpowiada parametrom stali St0S wg oznaczeń normy PN-90-03200). Analizę statyczno-wytrzymałościową wykonano w przypadku dwóch sytuacji. Pierwsza z nich to stan istniejący – bez wzmocnień (rysunek 2), natomiast druga to stan z uwzględnieniem zaproponowanych, koniecznych wzmocnień, pozwalających na spełnienie wymagań norm. Wymiarowanie konstrukcji stalowej wykonano na podstawie normy PN-EN 1993-1-1 [5] oraz normy kominowej PN-EN 1993-3-2 [6]. Oddziaływania klimatyczne zestawiono zgodnie z pracami [7, 8] i obowiązującymi normami. Analizę statyczną przeprowadzono w programie obliczeniowym

Przeprowadzone obliczenia statyczno-wytrzymałościowe wykazały przekroczenie stanów granicznych nośności konstrukcji iglic – rur (wyteżenie  $>1,40$ ) i użyteczności (duże przemieszczenia  $-0,24\text{ m} > y_{\text{dop}} = 0,2\text{ m}$ ) oraz niektórych elementów konstrukcji wsporczych (nawet 1,77). Przedmiotowa konstrukcja wsporcza miała bardzo małą sztywność przestrzenną.

W drugiej fazie, w obliczeniach uwzględniono wprowadzenie dodatkowych elementów konstrukcyjnych, zwiększających sztywność konstrukcji oraz nośność poszczególnych elementów konstrukcyjnych, zmniejszając wielkości przemieszczeń i deformacji lokalnych. W przypadku tej sytuacji otrzymano spełnienie wszystkich wymagań stanów granicznych – przemieszczenia nowych rur iglic mniejsze od 0,2 m, wyteżenie 0,7, a wyteżenie pozostałych elementów konstrukcyjnych poniżej 0,8.

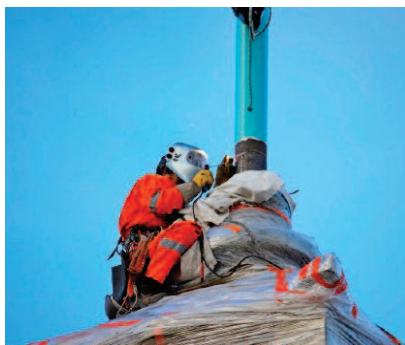
Fot. 3. Montaż konstrukcji iglic  
Photo 3. Installation of spire structures

sowano dodatkowe elementy usztywniające w poziomie stropu technicznego. Ponadto odtworzono pierwotne rozwiązanie stabilizujące z obciążeniem w postaci betonowego bloku. W miejsce istniejących iglic, które uległy awarii i demontażowi, wykonano nową konstrukcję z zachowaniem ich średnicy, ale z zastosowaniem grubszej ścianki, a także przeprowadzono komplet prac antykorozyjnych elementów wewnętrznych (system C3) oraz konstrukcji samej rury iglicy (system C4). Szczegóły opisano w [1]. Przy wykonywaniu prac wykorzystano stężenia tymczasowe wg [9, 10]. Sposób montażu nowej konstrukcji iglic pokazano na fotografii 3. Zastosowano podział rury na tzw. element króćcowy, na który nasadzono górny odcinek rury.

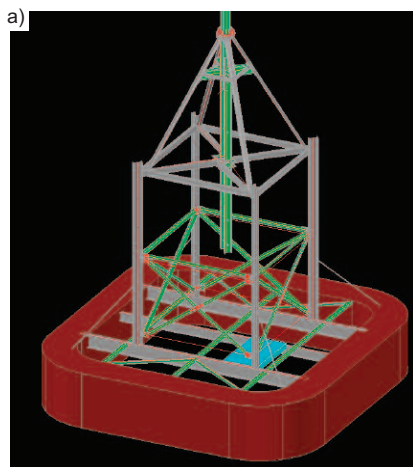
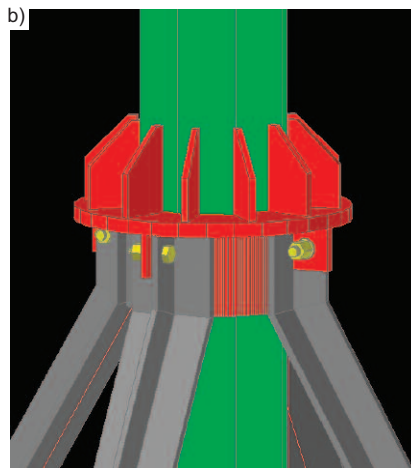
Rys. 3. Schemat konstrukcji z uwzględnieniem dodatkowych stężeń (a). Zmieniony sposób podparcia iglicy w górnym węźle (b)

Fig. 3. Scheme of the structure with additional bracings (a). Changed way of supporting the needle in the upper node (b)

W ramach prac naprawczych wprowadzono dodatkowe stężenia prętowe części konstrukcji wsporczej (w każdej ze ścian), zmieniono sposób podparcia w górnym węźle z zachowaniem istniejących elementów konstrukcyjnych (rysunek 3), wzmocniono przepone poziomą wraz z modyfikacją elementów blokujących przesuw poziomy oraz zasto-
