DOI: 10.15199/33.2022.11.24

Remonty zabytkowych mostów drogowych

Renovation of historic road bridges

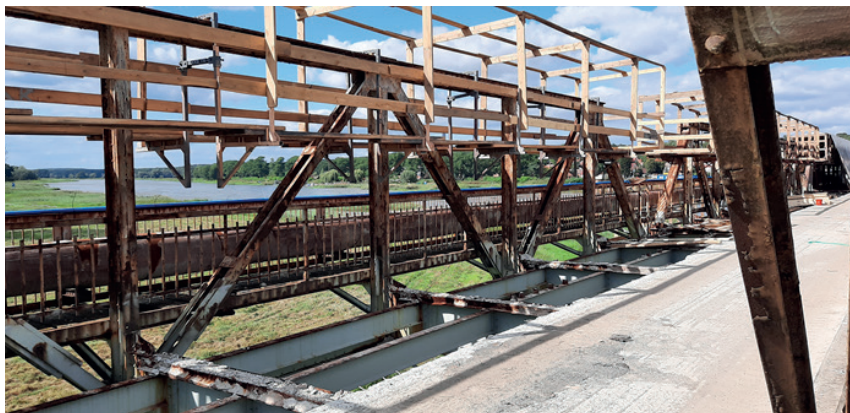
Na stalowych elementach nośnych w większości występowała na ogół jedynie korozja powierzchniowa [9]. Po ich oczyszczeniu wykonano powłoki antykorozyjne oraz, w porozumieniu z Lubuskim Wojewódzkim Konserwatorem Zabytków, pokryto całość konstrukcji farbą o ciemnym odcieniu szarości (fotografia 2). Elementy o dużych uszkodzeniach korozyjnych zostały wzmocnione lub wymienione (np. blachy węzłowe). Obiekt jest wykonany ze stali spawalnej, co umożliwiło wykonanie połączeń spawanych. Do naprawy południowej bramy portalowej zastosowano nitowanie w celu uzyskania lepszych walorów estetycznych.

Fot. 2. Renowacja stalowych elementów konstrukcyjnych mostu
Photo 2. Renovation of steel structural elements of the bridge

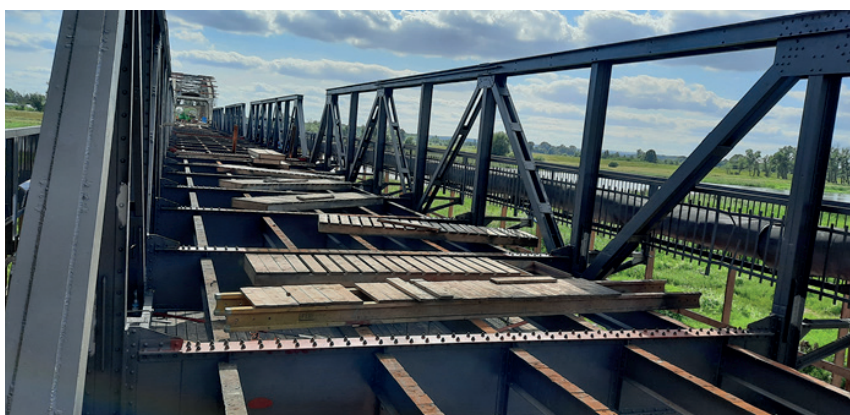
Ze względu na zły stan techniczny żelbetowej płyty pomostowej [9] przewidziano jej wymianę na płytę wykonaną z betonu z zachowaniem geometrii płyty istniejącej (fotografia 3). Element został zazbrojony w całości prętami

Fot. 3. Remont płyty pomostowej
Photo 3. Renovation of the bridge deck

ze stali żebrowanej, a jego zespolenia z konstrukcją stalową dokonano za pomocą kątowników stalowych przyspawanych do półki górnej podłużnic. Wzmocnione zostały poprzecznice oraz uzupełnione stężenia dolne. Ponadto wykonane zostały wzmocnienia blach węzłowych, a także wzmocnienia pasów dolnych w obrębie krzyżulców. Brakujące stężenia dolne uzupełniono oraz wzmocniono ich mocowanie. Uszkodzonym słupom przywrócono pierwotną geometrię. Odcinkowo dokonano również ich wzmocnienia. Ponadto naprawiona została również brama portalowa i zabezpieczona blachą osłaniającą, aby uniemożliwić gromadzenie się wody wewnątrz rygli. Przyczółki i filary wymagały jedynie oczyszczenia, uzupełnienia ubytków i naniesienia nowych powłok. Wymieniono wały łożysk przesuwnych (pozostałe elementy łożysk poddano konserwacji i pracom zabezpieczającym), a także wykonano nowe ciosy. Dodatkowo wykonano
