# Uszkodzenia substancji zabytkowej budynków stacyjnych kolejki wąskotorowej w Kańczudze

## *Historical substance damage of station buildings of the narrow-gauge railway in Kanczuga*

**Streszczenie.** W artykule przedstawiono analizę zdegradowanej tkanki architektonicznej budynków stacyjnych kolejki wąskotorowej w Kańczudze. Po krótkiej charakterystyce brył dworca i magazynu opisano uszkodzenia substancji zabytkowej obiektów wpisanych do rejestru zabytków. Wskazano działania konieczne do odtworzenia charakteru zespołu zabudowy zgodnie ze wskazaniami konserwatorskimi.

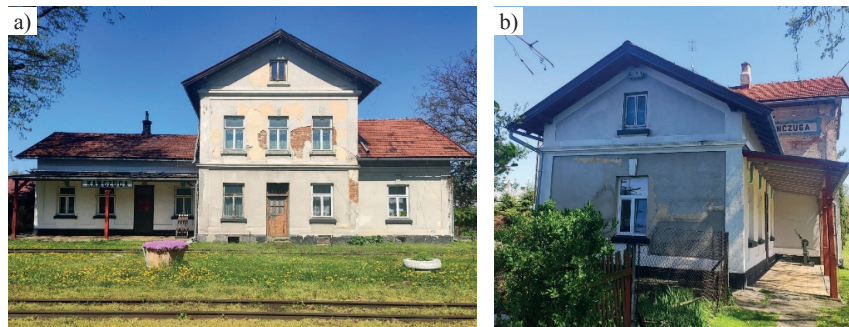
wany, parterowy, a w części środkowej z piętrowym ryzalitem (fotografia 1). Na elewacjach bocznych ryzalitu znajdują się ozdobne płyciny. Obie części budynku nakryte są dachem dwuspadowym z dachówką ceramiczną z wysuniętymi okapami. Nad wejściem do poczekalni znajduje się podcień wsparty na trzech słupach nakryty dachem jednospadowym. Na elewacji widać gzymsy profilowane i płaskie lizeny na narożach oraz opaski okien z podokiennikami. Magazyn jest jednokondygnacyjny o ścianach drewnianych na kamiennej podmurówce. Zewnętrzne ściany są oszalowane pionowymi deskami.

Fot. 1. Elewacje budynku dworca: a) południowo-wschodnia (od strony torów); b) południowo-zachodnia

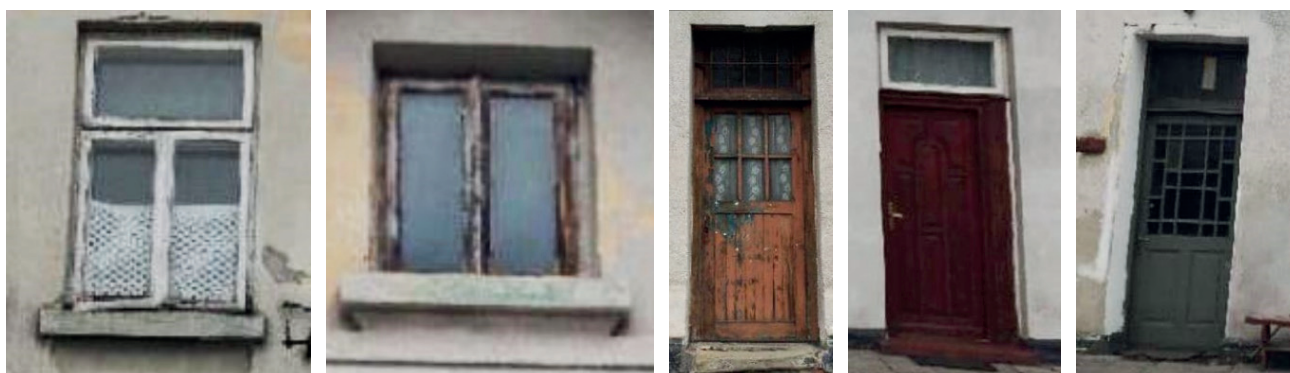
dwójne, otwierane na zewnątrz i do wewnątrz, natomiast drzwi o konstrukcji ramowo-płycinowej jednoskrzydłowe i dwuskrzydłowe. Stolarka drewniana jest przegniła, farba zniszczona, złuszczone, odpadająca (fotografia 2).

Fot. 2. Budynek dworca: uszkodzenia stolarki okiennej i drzwiowej  
Photo 2. Station building: damage to the window and door joinery

**Budynek dworca kolejki wąskotorowej** w Kańczudzie, stale użytkowany, jest w dostatecznym stanie technicznym. Prace remontowe w przypadku fundamentów oraz ścian powinny polegać na oczyszczeniu oraz uzupełnieniu braków hydroizolacji i termoizolacji murów [8]. Więźba dachowa w ok. 30% wymaga wymiany. Elementy silnie uszkodzone przez owady oraz przegniłe należy wyciąć i ponownie sprawdzić ich zdolność przenoszenia obciążeń. Całą konstrukcję drewnianą zaleca się zaimpregnować. Stolarkę drzwiową i okienną należy odtworzyć z przywróceniem jej charakteru i wytycznymi konserwatorskimi).

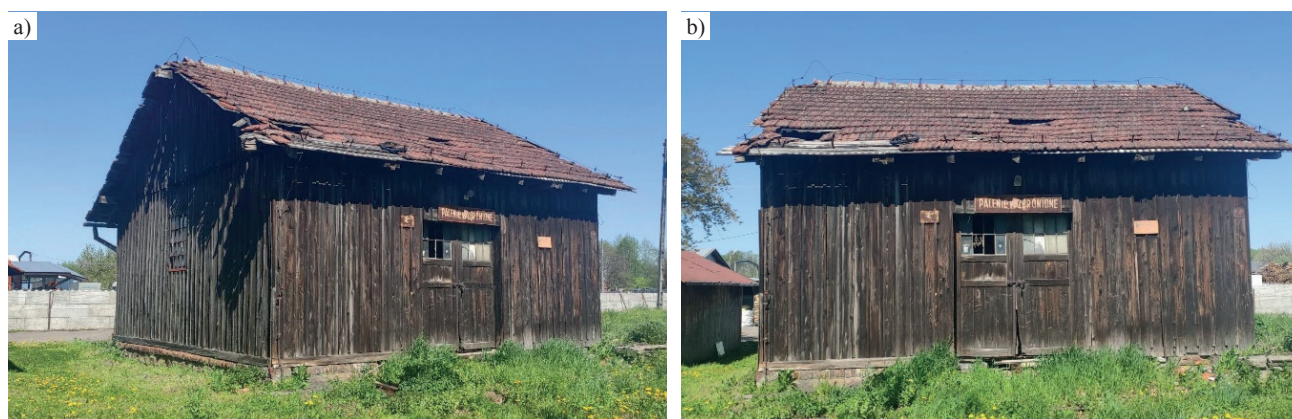
Obiekt znajduje się w odległości 34 m od budynku stacji oraz ok. 3 m od osi torów. To wolnostojący budynek drewniany usytuowany na rzucie kwadratu o wymiarach 8,11×8,11 m. Od strony północno-wschodniej znajduje się przy budynku rampa ze ściankami z bloków piaskowca. Korona muru rampy zakończona jest stalową szyną osadzoną w betonie. Budynek jest niepodpiwniczony, jednokondygnacyjny, z dwuspadowym dachem krytym dachówką ceramiczną (fotografia 3). Ogólny stan budynku jest bardzo zły. Większość elementów drewnianych wymaga wymiany.

Fot. 3. Budynek magazynu: a) narożnik południowo-zachodni; b) elewacja południowo-wschodnia  
Photo 3. Warehouse building: a) south-west corner; b) south-east elevation

**Budynek magazynu spedycji kolejowej** jest zdewastowany. Ocenia się, że nawet 60–70% substancji wymaga wymiany. Są to drewniane belki, legary i posadzka z desek, konstrukcja drewniana więźby, słupy i ściany, a także stolarka drzwiowa i okienna, którą należy odtworzyć w warunkach pracowni [9]. W przypadku więźby należy wykonać działania analogiczne jak w przypadku dworca.

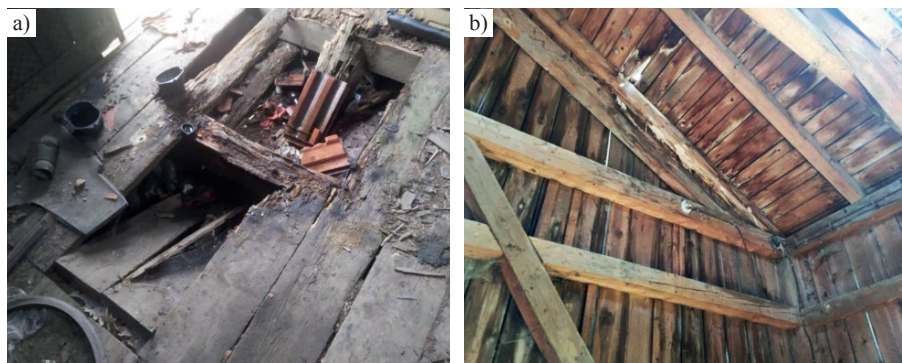
Magazyn posadowiony jest na murywanym fundamencie z bloków piaskowca. **Fundament** zwieńczono jedną warstwą ceramicznej cegły pełnej ułożonej na sztorc na zaprawie wapienno-piaskowej. **Drewniana posadzka** magazynu jest bardzo zniszczona (dziurawa i brakuje wielu desek – fotografia 4a). Na

belkach podwaliny i osiowym podciągu ułożone są legary, na które nabito deski posadzki. Zachowane elementy posadzki mają uszkodzenia mechaniczne, są zawilgocone i przegniłe z występującymi obszarami grzybni oraz gniazd owadów.

Uwagę zwraca **dziewięciowiązaraowa więźba dachowa rozporowo-wieszarowa** z końcami krokwi wystającymi poza lico ścian. Dwa wiązary są pełne. Konstrukcja została usztywniona ramą stolcową z płatwią kalenicową. W zwieńczeniu wiązara pełnego, krokwie zostały wsparte na płatwi kalenicowej, pod którą znajdują się spinające je górne kleszcze. Płatew wsparta jest na stolcu, zawieszonym na zastrzałach, zaczopowanych w słupy pośrednie, a w kierunku wzdłużnym parą mieczy. W wiązaru niepełnym, ustawionym w szczytach więźby, stolec i wspierające go zastrzały zostały osadzone na oczepie ścian. W całej więźbie widoczne są liczne uszkodzenia pokrycia (fotografia 4b). Łaty, krokwie, płatwie, podbitki oraz wiatrownice są przegniłe, zawilgocone, zbutwiały i zagrzybiały. W bardzo złym stanie jest dachówka ceramiczna kryjąca dach (połamana z wieloma ubytkami).

Fot. 4. Budynek magazynu: a) podłoga; b) więźba dachowa  
Photo 4. Warehouse building: a) floor; b) roof trusses
