# Renowacja hełmu wieży kościoła św. Trójcy w Żórawinie

## *Renovation of the helmet of the tower of the Holy Trinity Church in Zorawina*

**Streszczenie.** W artykule przedstawiono opis stanu technicznego oraz zakres renowacji hełmu z ośmioboczną latarnią XVII-wiecznego manierystycznego kościoła św. Trójcy w Żórawinie. Świątynia nazywana Perłą Manieryzmu stanowi zabytek klasy europejskiej aspirujący do wpisu na listę Pomników Historii. W artykule opisano stan techniczny konstrukcji wraz z pokryciem oraz omówiono proces przeprowadzonej renowacji. Wskutek wieloletnich procesów destrukcyjnych, zniszczeń wojennych, jak również korozji biologicznej elementy konstrukcji wraz z połączeniami ciesielskimi hełmu zostały poważnie uszkodzone. W połączeniu z silną perforacją miedzianego pokrycia zaistniało zagrożenie zniszczeniem całej konstrukcji hełmu. Po szczegółowym rozpoznaniu stanu obiektu przeanalizowano możliwości remontu hełmu z uwzględnieniem zaleceń konserwatorskich.

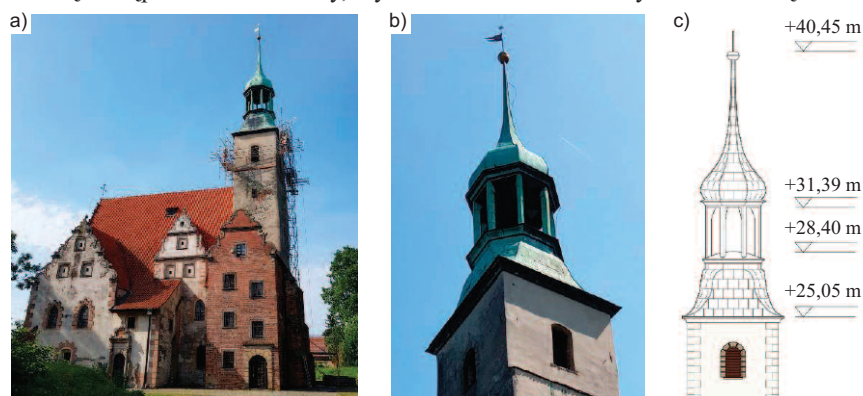
**Fot. 1. Kościół św. Trójcy: a) widok przed rozpoczęciem prac remontowych; b) widok zbliżenia hełmu; c) inwentaryzacja hełmu**

przedzielonych ośmioboczną latarnią przedstawiono na fotografii 1b i c. Wysokość całego hełmu wynosi ok. 15 m. Zbudowany został na podstawie zbliżonej do kwadratu o szerokości ok. 5 m. Zwieńczenie hełmu stanowi kula oraz iglica z chorągwią i gwiazdą. Pokrycie obu części hełmu wykonane było z blachy miedzianej na deskowaniu w formie arkuszy prostokątnych o wymiarach około 0,6 x 0,6 m, łączonych na rąbek leżący i rąbek stojący podwójny. Drewniane słupy latarni pokryte zostały również blachą miedzianą. Stan techniczny górnej części hełmu oceniono wstępnie na podstawie oględzin od zewnątrz z kosa podnośnika po otrzymaniu zgłoszeń o oberwanych arkuszach blachy. Rozpoznane uszkodzenia dotyczyły przede wszystkim pokrycia, które stanowiło realne zagrożenie przy silniejszych porywach wiatru. Po wstępnej analizie poszycia stwierdzono liczne uszkodzenia i jednocześnie zaobserwowano znaczne wychylenia hełmu podczas niewielkich porywów wiatru.

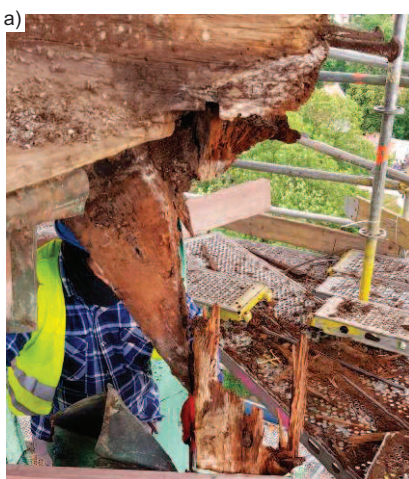
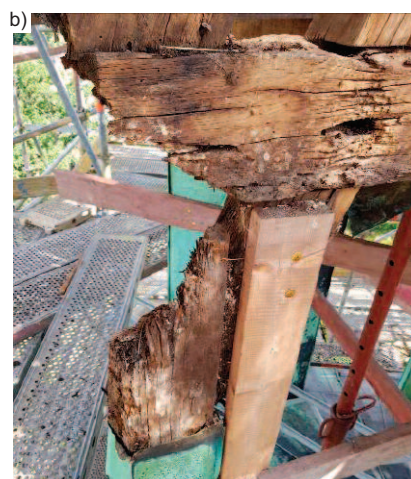
Zdemontowane poszycie odsłoniło tragiczny obraz konstrukcji hełmu. Na fotografii 3 pokazano stan konstrukcji i połączeń słupów, zastrzałów oraz oczepu hełmu górnego. Od strony południowo-zachodniej (fotografia 3a), w wyniku destrukcji, zostało doszczętnie zdegradowane ponad 800 mm słupa,

a kolejne 2000 mm było znacznie porażone. Kolejne słupy od strony południowej i południowo-wschodniej zostały zniszczone w nieco mniejszym zakresie, ale w miejscach połączenia ciesielskiego z zastrzałem przekrój słupa był uszkodzony w ponad 80%. Należy sądzić, że połączenie wzajemne konstrukcji zapewniało jedynie poszycie hełmu.

Fot. 3. Zdegradowane słupy hełmu od strony południowo-zachodniej (opis w tekście)  
Photo 3. The degraded helmet pillars from the south-west side (description in the article)

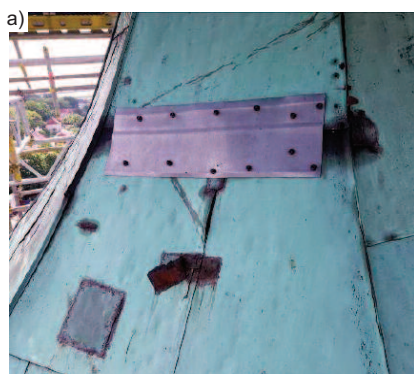
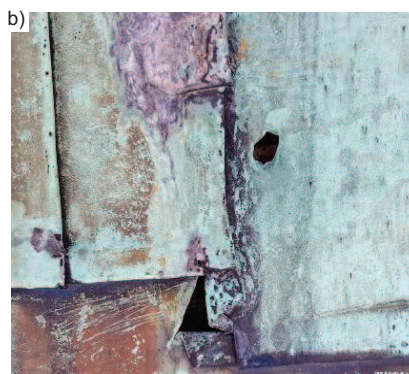
Blacha miedziana grubości ok. 0,5 mm posiadała liczne niezabezpieczone perforacje oraz wiele miejsc napraw, a wręcz łat (fotografia 2a). Uszkodzenia spowodowane były nie tylko w sposób mechaniczny (ślady po kulach – fotografia 2b), ale również w wyniku koro-

zji przez zastosowanie nieprawidłowych materiałów naprawczych i łączników. Niewielkie uszkodzenia mechaniczne, czasem niewidoczne z poziomu gruntu, przez długi okres spowodowały wprowadzenie dużej ilości wilgoci do wnętrza hełmu, doprowadzając do degradacji konstrukcji i rozwoju drewnojadów [4]. Istotnym uszkodzeniem były również spękania blachy w miejscach zagięć na grzbiecie rąbka stojącego. Dokładne oględziny hełmu jednoznacznie potwierdziły konieczność demontażu całego pokrycia, co zostało również uzgodnione z konserwatorem zabytków.

Fot. 2. Stan pokrycia z blachy miedzianej górnej części hełmu wieży: a) widoczne doraźne, nieskuteczne naprawy; b) nieszczelne połączenia i perforacja poszycia

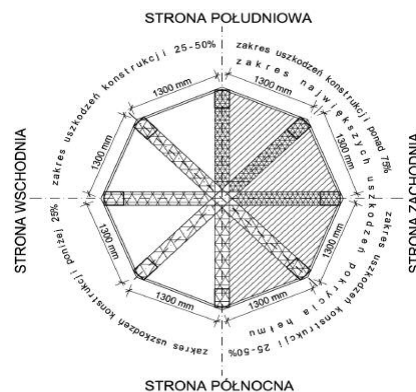
Na rysunku przedstawiono schematycznie zakres zniszczenia konstrukcji w zależności od kierunków geograficznych. I tak, od strony północno-wschodniej tylko jeden ze słupów zachował się w całości i wymagał jedynie miejscowych uzupełnień i konserwacji. Belka oczepowa spinająca słupy w poziomie nie została zachowana od żadnej ze stron. Jedyne pozostałości tego elementu to gwoździe utrzymujące się już tylko we fragmentach sąsiednich elementów.

Schemat przedstawiający stopień degradacji konstrukcji hełmu wieży

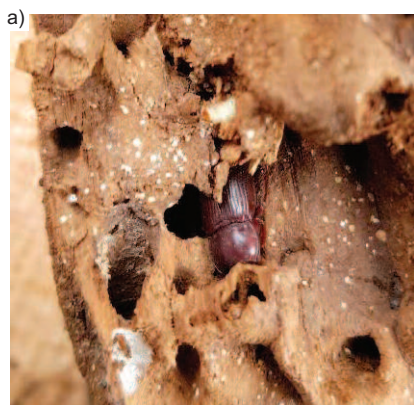
Głównym czynnikiem destrukcyjnym konstrukcji drewnianej hełmu była korozja biologiczna. Jak pokazano na fotografii 4a, we fragmencie zdegradowanego drewna napotkano na szkodnika drewna – krokwiowca piłkorożnego (*Priobium carpini*), a nieco wyżej zaobserwowano larwę znajdującą się prostopadle do wydrążonych tuneli. Wyrosnięte larwy osiągają do 9 mm i drążą kanały o średnicy 3 – 4 mm [5]. Krokwiowce atakują głównie zawilgocone i zagrzybione elementy konstrukcyjne więzby dachowej, doprowadzając je do całkowitego zniszczenia. W miejscach wzajemnych połączeń konstrukcyjnych oczepu, słupa i krążyny nie było już przekroju żadnego z tych elementów drewnianych, a w powstałych pustkach znajdowały się gniazda ptactwa, co przedstawiono na fotografii 4b.

Porażanie biologiczne rozprzestrzeniło się wewnątrz konstrukcji na kolejne elementy hełmu. Zawilgocenie i korozja biologiczna to wyjątkowo istotny czynnik destrukcyjny w przypadku elementów konstrukcji drewnianych. Z kolei król hełmu nie był mocno uszkodzony. Wynikało to z tego, że ze względu na dość ciasno przylegające krokwie i zastrzały, które przylegały bezpośrednio do poszycia, w pierwszej kolejności były narażone na uszkodzenia.

Fot. 4. Porażone elementy konstrukcyjne: a) fragment z widocznym żerowiskiem krokwiowca; b) gniazda ptactwa w miejscach połączeń konstrukcji

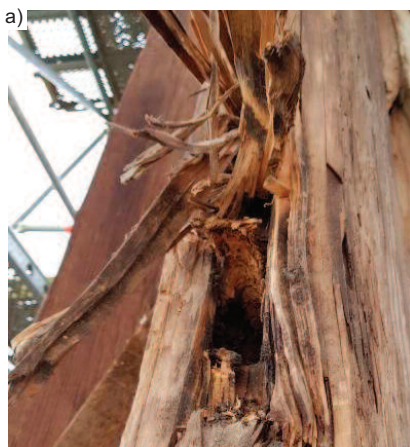
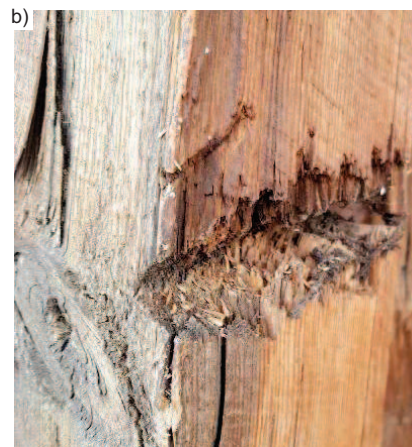
Uszkodzenia mechaniczne okazały się niewielkie w porównaniu z korozją biologiczną. Jak przedstawiono na fotografiach 5a i 5b, na krążynach i zastrzałach widoczne były liczne uszkodzenia od kul i odłamków, które mogły pochodzić od historycznych działań wojennych.

Fot. 5. Uszkodzenia mechaniczne zastrzałów hełmu: a) element przestrzelony na wylot; b) uszkodzenie powierzchniowe

Warto także dodać, że w jednym z zastrzałów udało się wydobyć odłamki pocisku świadczące o rodzaju destrukcji. Uszkodzone w taki sposób elementy znajdowały się tylko od strony północno-wschodniej, od której znajdują się drogi dojazdowe do kościoła.

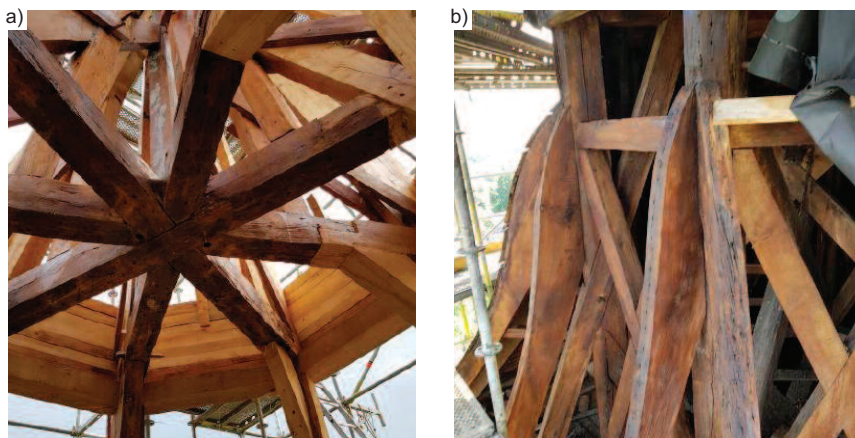
**Fot. 6. Konstrukcja w trakcie prac: a) górnej części hełmu; b) dolnej części hełmu**  
 Photo 6. The structure during renovation: a) the upper part of the helmet; b) the lower part of the helmet

Na fotografii 6a przedstawiono konstrukcję hełmu górnego w trakcie prac renowacyjnych. Elementy zdegradowane i porażone zostały odtworzone z drewna dębowego w miejscach oryginalnych styków z zachowaniem tradycyjnych połączeń ciesielskich. Przekroje elementów konstrukcyjnych miały następujące wymiary: zastrzały, krokwie 140 x 180 mm; krążyny cebuli lite 500 x 60 mm; rygle i słupy 180 x 220 mm; król zbieżny u podstawy o wymiarach 200 x 200 mm. Mniejsze ubytki wypełniane były produktami do reprofiliacji drewnianych elementów konstrukcyjnych na bazie epoksydów lub poliuretanów z domieszką trocin w zależności od wielkości ubytku. Na fotografii 6b przedstawiono konstrukcję dolnej części hełmu, która wymagała prac przede wszystkim konserwacyjnych i w niewielkiej części wymian oraz uzupełnień fragmentów przekroju.

Konstrukcja drewniana po dokładnym oczyszczeniu i dezynfekcji została poddana impregnacji przeciw korozji biologicznej oraz przeciwpożarowej [11]. Do impregnacji używano preparatów przeznaczonych do renowacji konstrukcji zabytkowych, a przede wszystkim bezbarwnych w celu oddania oryginalności elementów nawet w niedostępnych miejscach. Podkreślenia wymaga

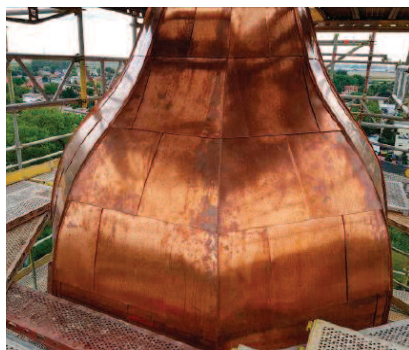
**Fot. 7. Pokrycie hełmu górnego blachą miedzianą**  
 Photo 7. The upper part of the helmet with a copper sheet

różnica stanu konstrukcji hełmu dolnego i górnego. Znaczna różnica stanu zachowania wynika nie tylko z uwarunkowań konstrukcyjnych oraz uszkodzeń mechanicznych, ale przede wszystkim z możliwości dostępu i wczesnego reagowania na uszkodzenia, zawilgocenia i rozwój szkodników powstające z biegiem czasu. Na fotografii 7 przedstawiono widok górnej części hełmu-cebuli pokrytego blachą miedzianą o grubości 0,7 mm w zachowanych historycznych formatach i łączeniach na rąbek stojący podwójny. Podkładem dla poszycia było deskowanie pokryte membraną wysokoparoprzepuszczalną.

Podczas prac dekarskich zadbano o odpowiednią wentylację przestrzeni pomiędzy konstrukcją i poszyciem a blachą. Newralgiczne miejsca zgięć i półek były wykonywane jako ciągłe, przesuwające połączenia blach powyżej miejsc, w których może zalegać śnieg lub większe ilości wód opadowych. To właśnie takie miejsca, nieszczelne i nieprawidłowe sty-

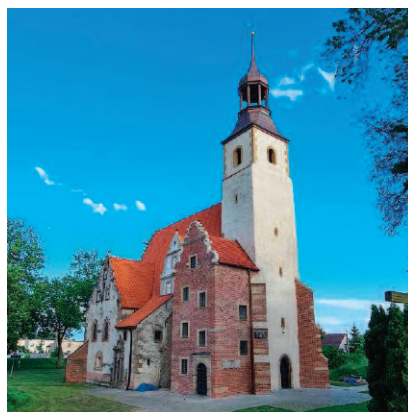
**Fot. 8. Kościół po zakończonych pracach remontowych hełmu i elewacji wieży**  
 Photo 8. The church after finished renovation works of the helmet and the façade of the tower

ki blach były początkiem powstania pierwszych uszkodzeń i zapoczątkowały proces destrukcji hełmu. Zgodnie z zaleceniami konserwatorskimi pozostawiono tablicę z repusowaną datą „1600” przebudowy świątyni z zachowaniem oryginalnej patyny. Zwieńczeniem prac był montaż połączonej kuli, w której pozostawiono nową kapsułę czasu. Prace przy hełmie wieży trwały prawie cztery miesiące. Na fotografii 8 przedstawiono widok kościoła po zakończeniu prac remontowych hełmu wieży.
