Analiza przyczyn powstania zarysowań wanny szczelnej budynku mieszkalnego wraz z podaniem sposobu naprawy

An analysis of causes of cracks formation in a sealed tube of a residential building with a method of repair

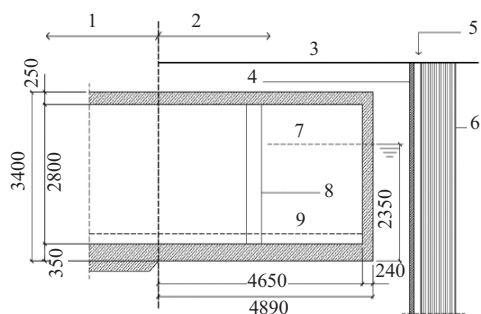
Rys. 1. Mechanizm powstawania dodatkowego ciśnienia wody przy palisadzie DSM
Fig. 1. Mechanism of the additional water pressure formation at the DSM palisade

Trzecim powodem przecieków jest **tworzenie się zastoin wodnych w przestrzeniach filtracyjnych pomiędzy palisadą DSM a ścianami żelbetowymi piwnic** (rysunek 1). Powoduje to zwiększenie parcia wody aż do poziomu gruntu na zewnątrz budynku, a więc do war-

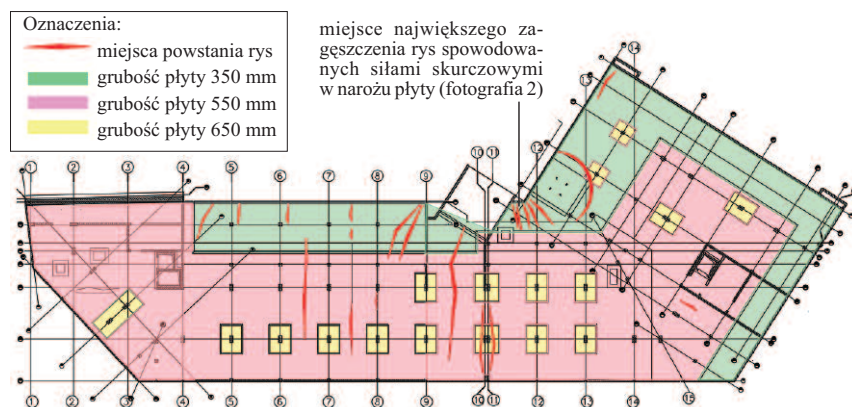
Powstałe podczas wykonywania budynku nieszczelności (rysunek 2) nie wykazywały tendencji do stabilizacji i samouszczelniania się. Maksymalna rozwarłość rys w ścianach wynosiła 0,4 mm. Rozwarłość rys w płycie fundamentowej była trudna do ustalenia z uwagi na napływającą wodę. Kilukrotne iniekcje uszczelniające nie były skuteczne ze względu na postępujące powiększanie się istniejących rys oraz powstawanie nowych.

Rys. 2. Rzut piwnicy budynku oraz układ rys
Fig. 2. Projection of the building basement and the layout of cracks

Pierwszą przyczyną powstawania przecieków w posadzce jest **brak dylatacji w płycie fundamentowej**. Budynek ma dylatację w osiach 10 – 11. Nie przecina ona jednak płyty fundamentowej. W związku z tym, że budynek ma nieregularny, zagięty w rzucie kształt, największe siły skurczowe występują we wklęsłym narożu płyty fundamentowej w poprzek osi 10 – 11 i właśnie w tym miejscu właściwe byłoby jej zdylatowanie. Potwierdzają to powstałe tu przecieki, świadczące o samoczynnym zdylatowaniu się płyty fundamentowej oraz rysy rozchodzące się promieniście od tego miejsca w głąb płyty (rysunek 2, fotografia 2).

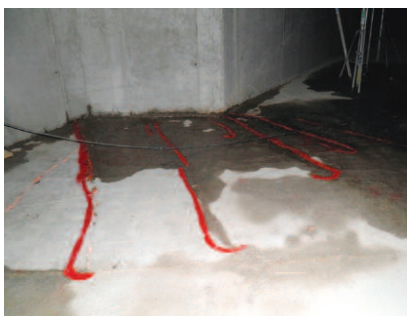
Fot. 2. Widok rys rozchodzących się promieniście od wklęsłego naroża płyty fundamentowej

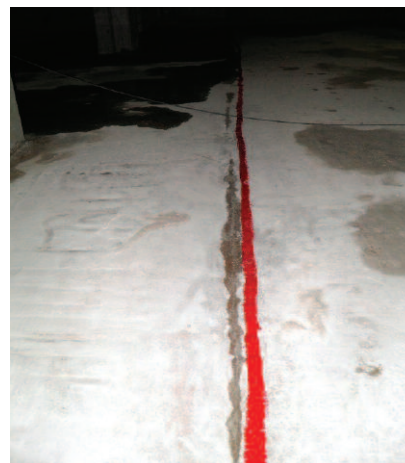
Fot. 3. Widok rysy rozchodzącej się liniowo, zlokalizowanej pomiędzy słupami

górnej powierzchni płyty. Przyczyną przecieków płyty fundamentowej na liniach pomiędzy słupami okazał się skumulowany w tym miejscu skurcz betonu, powodujący powstanie rys o odwrotnym układzie: o największej rozwarości w dolnej części przekroju i kształcie zanikającym ku górze (rysunek 3).

Wpływ skumulowanego skurczu był tak duży, że doprowadził do pęknięć płyty w przekrojach, które powinny być ścisłskane od zginania (dołem pomiędzy słupami). Pozostała niezarysowana część przekroju płyty, o grubości kilku centymetrów, była za cienka, aby zapewnić szczelność w warunkach znacznego parcia wody. Zjawisko przenoszenia się rys skurczowych w kierunku miejsc słabiej zbrojonych jest trudne do zamodelowania narzędziami obliczeniowymi stosowanymi powszechnie w praktyce inżynierskiej, gdzie rozkład zbrojenia nie jest uwzględniany w wyznaczaniu sił wewnętrznych, a zbrojenie wylicza się dla poszczególnych przekrojów bez korygowania sztywności elementów z uwagi na podłużne siły skurczowe. Konsekwencją znacznego zróżnicowania zbrojenia jest niedoszacowanie rozwarości rys w miejscach słabiej zbrojonych (rysunek 4).

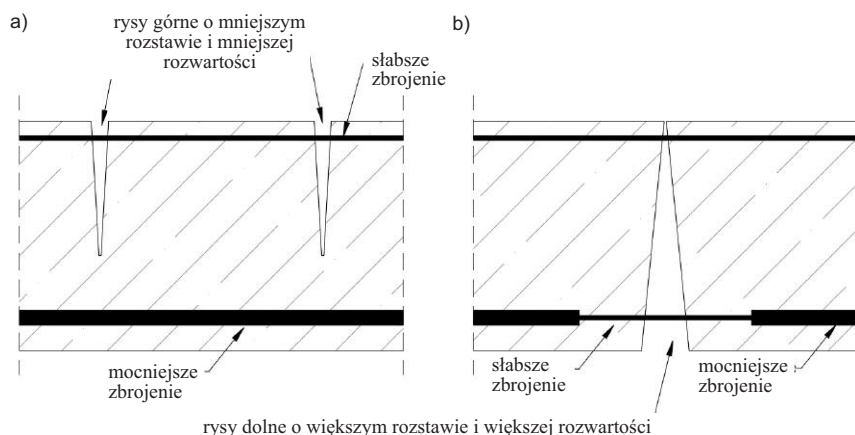
Rys. 3. Schemat powstawania rys: a) w płycie równomiernie zbrojonej; b) w płycie o lokalnych dozbrojeniach

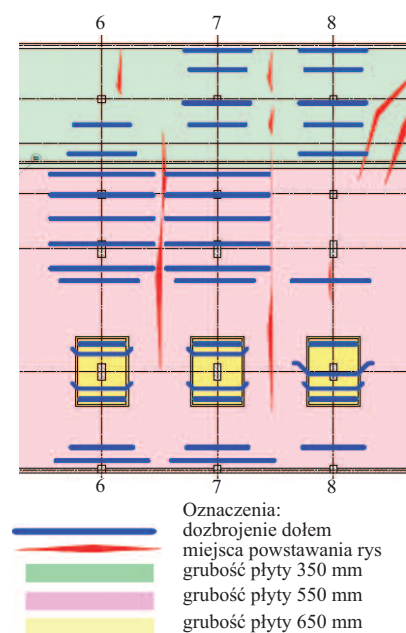
Rys. 4. Schemat dozbrojenia dołem i miejsca powstawania rys
