# Wpływ nietypowych rozwiązań konstrukcyjno-wykończeniowych panelowego dachu drewnianego na powstanie uszkodzeń ścian działowych poddasza

## *Influence of untypical structural and finishing solutions of a wooden panel roof on damages of attic partition walls*

**Streszczenie.** W artykule przedstawiono analizę stanu technicznego oraz przyczyny powstania uszkodzeń obudowy połaci dachowej, z płyt gipsowo-kartonowych o zwiększonej odporności na ogień (GKF), w budynku jednorodzinnym o drewnianej konstrukcji szkieletowej z dachem panelowym. Pokrycie dachu stanowiła blacha na macie dystansowej, z izolacją z wełny mineralnej pokrytej folią dachową i paroizolacją. W trakcie eksploatacji budynku zaczęły pojawiać się liczne spękania na styku obudowy połaci dachowej i ścian, osiągające rozwartość do 1,5 cm. Na podstawie przeprowadzonych analiz stwierdzono, że przyczyną powstania uszkodzeń były wahania wilgotności drewnianych elementów dachu, wynikające z braku właściwej wentylacji warstw połaci dachowej.

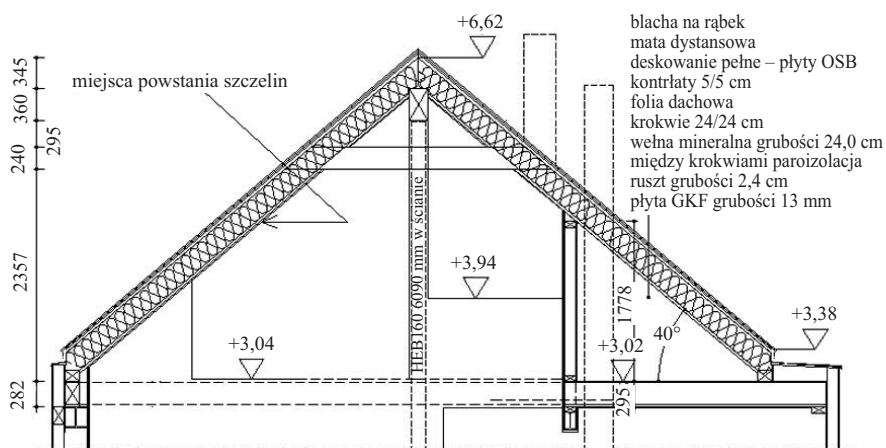
Rys. 1. Przekrój dachu

Po stwierdzeniu nadmiernego zawilgocenia połaci dachowej ponownie przeanalizowano układ jej warstw oraz dokonano oględzin dachu od zewnątrz. Z projektu technicznego wynika, że pokrycie z blachy ułożono na pełnym deskowaniu z płyt OSB z przekładką pomiędzy nimi z maty dystansowej. Mata ta miała pełnić funkcję warstwy wentylacyjnej pomiędzy blachą pokrycia a poszyciem z płyt OSB. Oględziny połaci dachowej wykazały, że przy kalenicy dachu usytuowana jest wywiewna szczelina wentylacyjna, natomiast nie ma szczeliny nawiewnej przy okapie dachu przy rynnie. Prawdopodobnie zastosowana mata dystansowa też nie w pełni spełniła rolę warstwy wentylacyjnej. Dochodziło wobec tego do zawilgacania i skraplania wilgoci na warstwie poszycia z płyt OSB, a przy zastosowanym systemie przewietrzania połaci nie było możliwości sprawnego usuwania tego zawilgocenia.

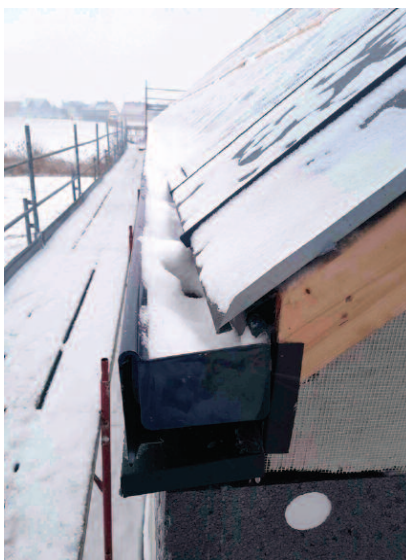
**Fot. 4. Fragment dachu w zimie**  
*Photo 4. Fragment of the roof in winter*

Podczas eksploatacji budynku (fotografie 3 i 4) zaczęły się pojawiać zary-

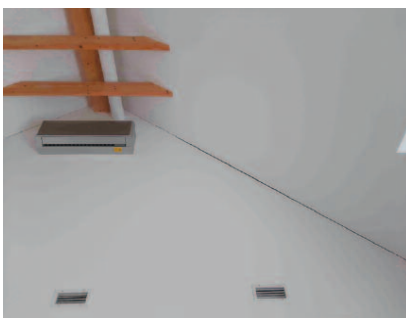
sowania (szczeliny) na styku obudowy połaci dachowej i ścianek poprzecznych i podłużnych (fotografia 5), przy obudowie okien połaciowych (fotografia 6) oraz na stykach płyt GKF. Największe zarysowania pojawiły się na styku ścian poprzecznych poddasza

z połacią dachową (fotografia 5). Wraz z upływem czasu zarysowania te zaczęły się pogłębiać i ostatecznie przybrały postać szczelin o rozwarości nawet do 1,5 cm pomiędzy krawędziami płyt obudowy połaci dachowej i ścian poprzecznych poddasza (fotografia 7). Prezentowane przykładowe zdjęcia zostały wykonane podczas wizji lokalnych w styczniu i lutym 2020 r.

**Fot. 5. Szczelina między płytami GKF na styku połaci dachowej i ściany**  
*Photo 5. Fissure between the plasterboards at the junction of the roof slope and the wall*

w okresie występowania temperatury od -10 do -15°. Największa rozwarość spękań występuje na styku połaci dachowej ze ściankami poprzecznymi poddasza mniej więcej w środku rozpiętości krokwi. Najbardziej charakterystyczną ich cechą jest to, że wg użytkowników budynku pojawiają się w okresie jesienno-zimowym, pogłębia-

ją w trakcie tego okresu, a następnie stopniowo zanikają. Jednocześnie z upływem każdego roku eksploatacji budynku rozwarość tych spękań jest coraz większa.

Po przeprowadzonej analizie wytworzono na części dachu szczelinę nawiewną przy okapie dachu oraz wykonano dodatkowe wywietrzniki w połaci dachowej (autorzy artykułu nie posiadali informacji o tym, jakie było pole przekroju otworów wentylacyjnych i czy było wobec tego zgodne z wymaganiami normowymi). Prace te spowodowały znaczne ograniczenie rozwarstwienia obudowy w następnym sezonie zimowym, co potwierdziło słuszność stawianych hipotez. Obecnie planuje się jeszcze zwiększenie liczby dodatkowych punktów wywiewnych w połaci dachowej do całkowitego wyeliminowania uszkodzeń.

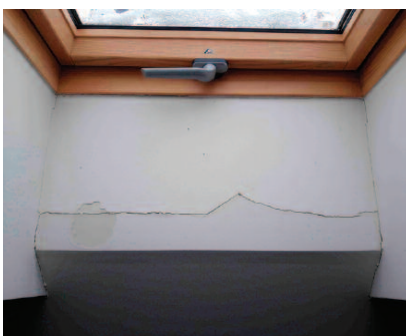
**Fot. 6. Uszkodzenia styków płyt GKF przy oknie połaciowym**  
*Photo 6. Damage in the joints of the plasterboards at the roof window*

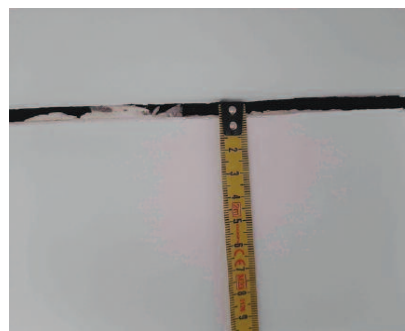
**Fot. 7. Pomiar rozwarości szczeliny między płytami GKF**  
*Photo 7. Measurement of the gap between the plasterboards*

Nadmierne zawilgocenie drewna powoduje jego pęcznienie. Względny przyrost długości drewna na skutek jego pęcznienia szacuje się na 0,1 – 0,3%. W przypadku występujących w połaci krokwi o długości ok. 5 m ich całkowite wydłużenie spowodowane zawilgoceniem może zatem wynieść 1,0 – 1,5 cm. Odpowiada to dokładnie pomierzonym wartościom ugięcia krokwi, odzwierciedlającym się w szerokości rozwarścia spękań pomiędzy płytami obudowy połaci dachowej i ścian poprzecznych poddasza. Wynika to z tego, że ponieważ krokiewie nie mogą się
