Wybrane problemy techniczne i propozycje ich rozwiązań na przykładzie wysokich budynków wielorodzinnych zrealizowanych w systemie wielkoblokowym

Selected technical problems and proposals for their solutions on the example of tall multifamily buildings realized in the big-block system

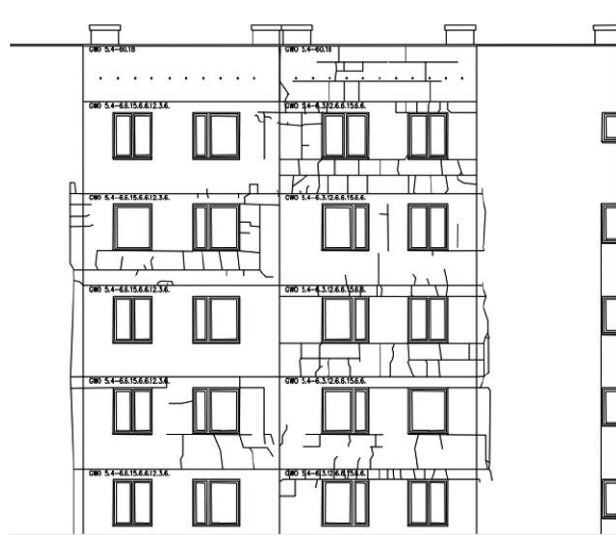
Podczas eksploatacji budynków stwierdzono liczne problemy z rysowaniem się ścian osłonowych na styku połączenia dyli i płyt, szczególnie w miejscach użycia wypełnień nieelastycznych z zaprawy cementowej lub mało trwałego uszczelnienia na stykach płyt (rysunek 3). Ujawnione problemy potwierdziły nieszczelność elewacji oraz liczne uszkodzenia i zacieki na płytach loggii. Do dziś nie rozwiązano szczelności płyt SEG i związanych z tym pozostawionych mostków termicznych wokół stolarki zewnętrznej i loggii.

Rys. 3. Lublin 2020, fragment elewacji wschodniej budynku. Płyty GWO, typu SEG, grubości 30 cm [2]

Na podstawie ekspertyz [2, 12] nie stwierdzono zarysowań pomiędzy elementami konstrukcyjnymi stropów i ścian, szczególnie w obrębie styków pionowych. Przed wykonaniem prac termomodernizacyjnych należy wykonać wzmocnienie ścian osłonowych typu SEG w postaci dwóch kątowników połączonych przewiązkami z blachy. Całość zakotwiona będzie w poprzecznych ścianach konstrukcyjnych za pomocą kotew wklejanych średnicy 16 mm. Wzmocnienie i ocieplenie nie wpłynie niekorzystnie na konstrukcję trzech budynków lub ich posadowienie. Zalecono naprawę uszkodzeń elementów nośnych ścian bocznych loggii, w obrębie złączy czoła płyt żelbetonowych (fotografia), wraz z wymianą izolacji, obróbek blacharskich i warstw posadzkowych oraz wymianą balustrad balkonowych. Na podstawie oceny makroskopowej stwierdzono, że stan techniczny konstrukcji budynku jest dobry [2].

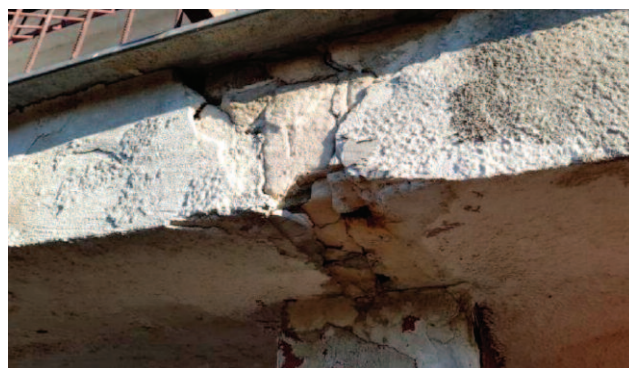
Lublin 2020. Ubytki w złączu prefabrykatów loggii [2]
Lublin 2020. Defects in the joint of prefabricated loggia [2]

„liftingu” loggii [2]. Przeciążenie ściągów w ścianach osłonowych lub korozja elementów konstrukcyjnych loggii mogą stanowić zagrożenie dla bezpieczeństwa budynków. Ponadto obudowa lub usunięcie znacznie zużytych lub uszkodzonych elementów elewacji, takich jak płyty typu SEG czy loggie, może być bardziej opłacalne ekonomicznie, termicznie [13] i bardziej efektywne. Propozycja poprawy stanu polskich budynków zrealizowanych z elementów prefabrykowanych nie powinna obejmować tylko ocieplenia ścian lub naprawy loggii żelbetowych, zalecanych w ekspertyzach [2 i 12]. Możliwy jest demontaż elementów ścian osłonowych typu SEG i wymiana loggii na gotowe segmenty prefabrykowane, np. żelbetowe. Zainteresowanie zabudową loggii lub ich wymianą, w budynkach ze ścianami SEG, potwierdzają mieszkańcy.
