# Unikatowe rozwiązania architektoniczno-konstrukcyjne domu mieszkalnego „Igloo” we Wrocławiu i ich wpływ na jego aktualny stan techniczny

## *Unique architectural and structural solutions of the residential house „Igloo” in Wrocław and their impact on its current technical condition*

DOI: 10.15199/33.2022.11.49

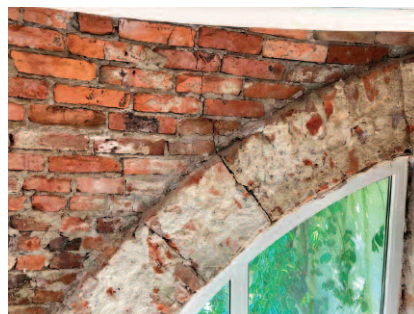
w obrębie każdego łukowego otworu okiennego, propagujących na całą grubość łuków oraz na powłoki (fotografie 4, 5). Zarysowania występowały także przy otworach prostokątnych, ale były o mniejszej rozwarości. W południowej części kopuły, nad dużym oknem, doszło oprócz spękania do przemieszczenia łuku ceglanego i powłoki nad nim, z wydzieleniem się środkowej części łuku, ograniczonej dwoma spękaniami (fotografia 5).

Wyniki symulacji komputerowych wykazały, że obrębie wszystkich otworów dochodzi do dużej koncentracji naprężeń, w tym rozciągających, które w tego typu konstrukcjach nie powinny w ogóle występować. Taki rozkład sił wewnętrznych (niezależnie od innych możliwych przyczyn, np. nierównomiernego osiadania fundamentów w związku z posadowieniem części obiektu na starych fundamentach, a także degradacji muru z powodu zawilgocenia) musiał spowodować powstanie takich zarysowań.

Fot. 4. Typowe zarysowanie łukowego nadproża okna [4]  
Photo 4. Typical cracking of arched window lintel [4]

- odpowiednie zabezpieczenie konstrukcji przed zawaleniem przez podstemplowanie;
- przeszywanie krzyżowe zarysowań z zastosowaniem rozwiązań systemowych;

- wypełnienie zarysowań materiałami iniekcyjnymi do naprawy murów;
- naprawa strukturalna powierzchni cegieł;

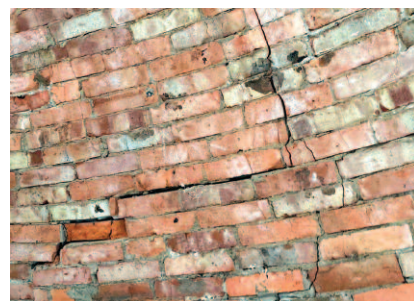
Fot. 5. Zarysowanie z przemieszczeniem łuku nadokiennego i kopuły [4]  
Photo 5. Cracking with displacement of the window arch and the dome [4]

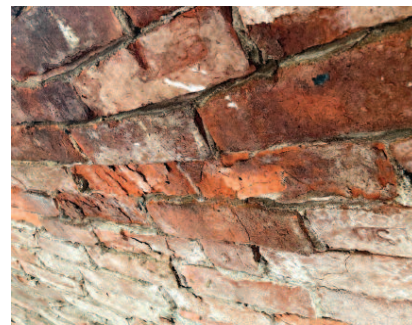
gocenie wewnętrznej powierzchni powłoki kopuły. Kopuła ceglana była ocieplona od zewnątrz i od wewnątrz. Zjawiska wynikające z tak zastosowanych rozwiązań oraz nieuszczelnienia pokrycia przyczyniły się do zawilgocenia powierzchni kopuły (tym bardziej że, jak wykazano w obliczeniach, w okresie zimowym temperatura wewnętrznej powierzchni kopuły mogła być ujemna) i uniemożliwiły jej wysychanie. Długotrwałe zawilgocenie spowodowało strukturalną dezintegrację wewnętrznej powierzchni cegły na głębokość nawet do  $2 \div 3$  cm (fotografia 6). Oszacowano, że powyżej poziomu antresoli, gdzie kopuła ma duże nachylenie do poziomu, uszkodzonych było ok. 50% cegieł.

Fot. 6. Wgłębna korozja cegieł powłoki kopuły [4]  
Photo 6. Deep corrosion of the dome shell bricks [4]

- torkretowanie wewnętrznej powierzchni powłok;
- wykonanie odpowiednich warstw izolacji zewnętrznej i nowego pokrycia dachu.

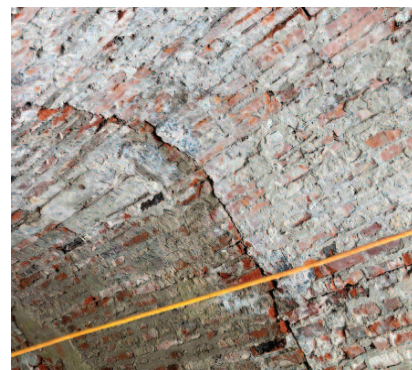
**Budynek garażu.** W trakcie określania stanu powłoki budynku garażu stwierdzono, po skuciu tynków, duże, wskrośne spękania w sklepieniu, które wytworzyły w obiekcie dwie dylatacje (fotografia 7) oraz brak połączenia między tak wydzielonymi fragmentami budynku. Stwierdzono również zarysowania w kluczu sklepienia oraz w ścianie

Fot. 7. Spękanie sklepienia garażu [4]  
Photo 7. Cracks in the garage vault [4]

podparapetowej tylnej ściany szczytowej. Stalowe belki nadproży nad istniejącym i zamurowanym otworem drzwiowym były powierzchniowo skorodowane, a w tylnej ścianie szczytowej – ugięte. Stwierdzono ponadto silne zawilgocenie cegieł sklepienia i lokalne ubytki zaprawy oraz powierzchniową korozję cegły.

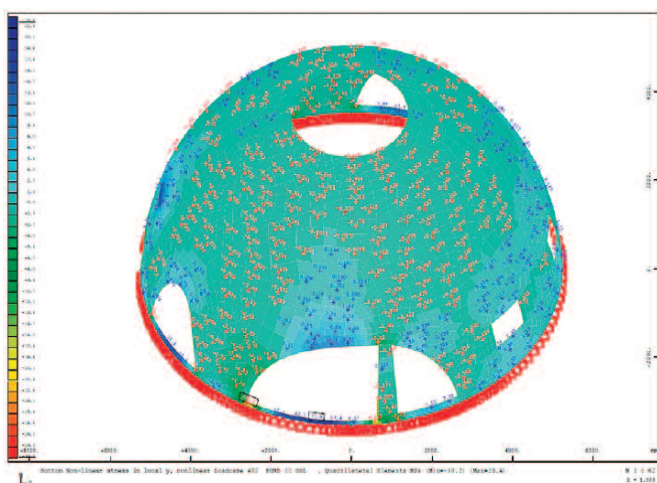
Rys. 2. Mapa naprężeń – rozciągania w rejonie otworów [4]  
Fig. 2. Stress map – tensions in the area of openings [4]

Obliczenia wykazały, że bez uwzględnienia wpływu otworów maksymalne siły ściskające na obwodzie kopuły wynoszą ok. 142 kN/m, co odpowiada naprężeniom ściskającym rzędu 1180 kPa i w przybliżeniu odpowiada przyjętej wytrzymałości obliczeniowej muru kopuły. W pobliżu otworów dochodzi jednak do koncentracji sił ściskających do maksymalnej wartości 342 kN/m, co powoduje przekroczenie wytrzymałości obliczeniowej kopuły na ściskanie. Jednocześnie nad wszystkimi otworami łukowymi występują znaczne siły rozciągające, które w tego typu konstrukcji nie powinny w ogóle się pojawić, ponieważ mur ceglany, przy przyjętej marce zaprawy, w zasadzie nie ma żadnej wytrzymałości na przenoszenie tego typu obciążeń. W związku z tym nad otworami łukowymi stwierdzono spękania.
