Wizualne zmiany na elewacjach wentylowanych z okładzinami włóknisto-cementowymi

Visual changes on ventilated facades with fiber-cement claddings

DOI: 10.15199/33.2022.12.02

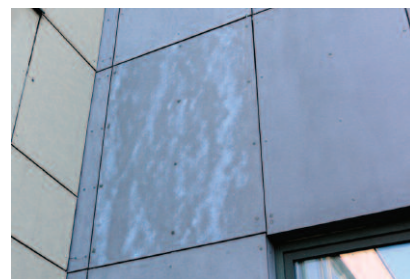
W przypadku niekontrolowanego pogorszenia wytrzymałości okładzin, elewacje wentylowane mogą ulegać awariom pod wpływem wymienionych czynników i stanowić zagrożenie dla życia oraz zdrowia użytkowników. Często też w trakcie użytkowania elewacji wentylowanych na okładzinach z włóknocementu można dostrzec przebarwienia (fotografia 1). Nierzadko towarzyszą im deformacje okładzin w postaci wy-

Fot. 1. Przebarwienia okładzin włóknisto-cementowych na elewacji wentylowanej
Photo 1. Discoloration on fiber-cement claddings on the ventilated facade

brzuszeń. Podczas okresowych kontroli budynków zmiany te często są bagatelizowane i uznawane wyłącznie za kosmetyczne, stanowiące jedynie problem estetyczny. Jednak często tak nie jest, bo dochodzi do istotnych zmian w strukturze materiału.

- deformacji w postaci wybrzuszeń 5 ÷ 9 mm na odcinku 2000 mm;
- przebarwień w postaci zmiany intensywności koloru lub szarych plam, charakterystycznego nalotu;
- spękań w miejscach łączników mechanicznych.

występowała szczelina wentylacyjna o szerokości nie mniejszej niż 20 mm, a szczeliny pomiędzy sąsiednimi okładzinami wynosiły ok. 5 mm. Pozwoliło to wykluczyć, że przebarwienia były związane z trwałym zawilgoceniem okładzin, a deformacje z nierównomiernym wysychaniem, tzn. różnicami zawilgocenia pomiędzy zewnętrzną i wewnętrzną warstwą.

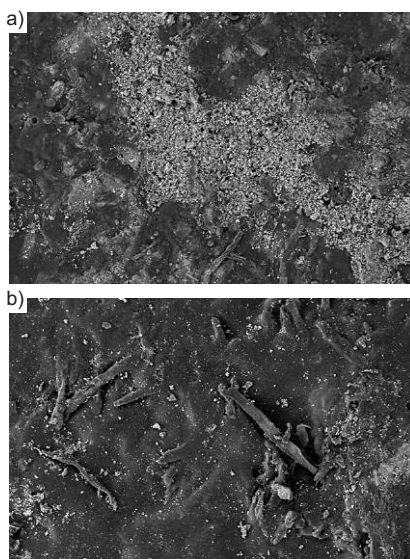
obserwowane zmniejszenie wytrzymałości na zginanie płyt włóknisto-cementowych ma charakter postępujący, to w najbliższym okresie użytkowania wartość wytrzymałości na zginanie będzie poniżej przyjętej podczas projektowania, co doprowadzi do konieczności ich pilnej wymiany. Istotne jest, że zmiany wytrzymałości płyt włóknisto-cementowych z widocznymi przebarwieniami są nierównomierne: między wartościami wytrzymałości próbek pobranych z tej samej płyty różnica wynosi 40%. Może to świadczyć o wadach materiałowych płyt w konkretnym budynku lub niekorzystnych zjawiskach fizykochemicznych zachodzących w strukturze płyt i wymaga zbadania. W tym celu przeprowadzono badania strukturalne w Laboratorium Instytutu Techniki Budowlanej za pomocą mikroskopu skaningowego. Pozwoliły one stwierdzić, że struktura powierzchni okładzin z przebarwieniami i deformacjami (fotografia 2a) różniła się od struktury okładzin użytkowanych w warunkach bez występowania cykli zamrażania-rozmrażania oraz UV (fotografia 2b). Tego typu zmiany zaobserwowano na wszystkich przebadanych okładzinach. Na okładzinach z przebarwieniami (fotografia 2a) widoczne są kryształy soli i otwarte pory. Sposób

Fot. 2. Okładzina z włókno-cementu: a) powierzchnia okładziny z przebarwieniami; b) powierzchnia okładziny bez przebarwień

Photo 2. Fiber cement cladding: a) discolored cladding surface; b) the surface of the cladding without discoloration
